Anlage 5: Fotodokumentation potentieller Felssturzbereiche

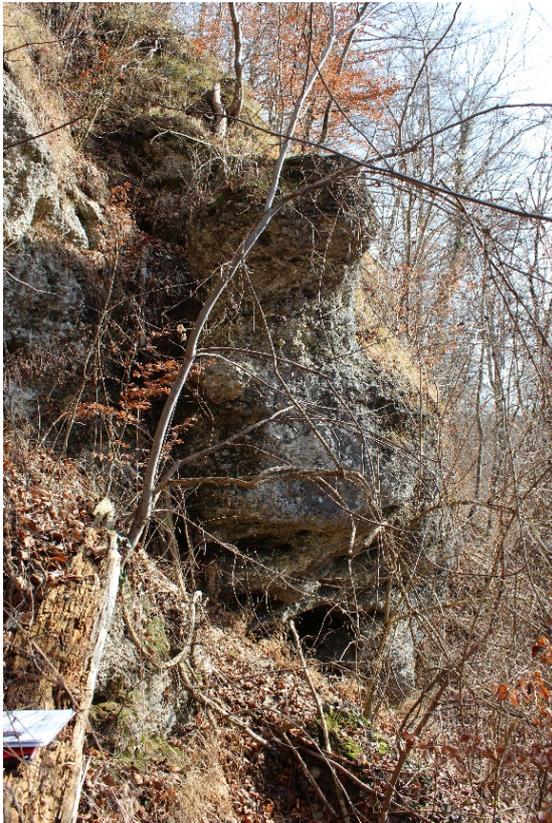
Bild 1: Vorstehende Konglomeratwand unterhalb der Burg Schwaneck.

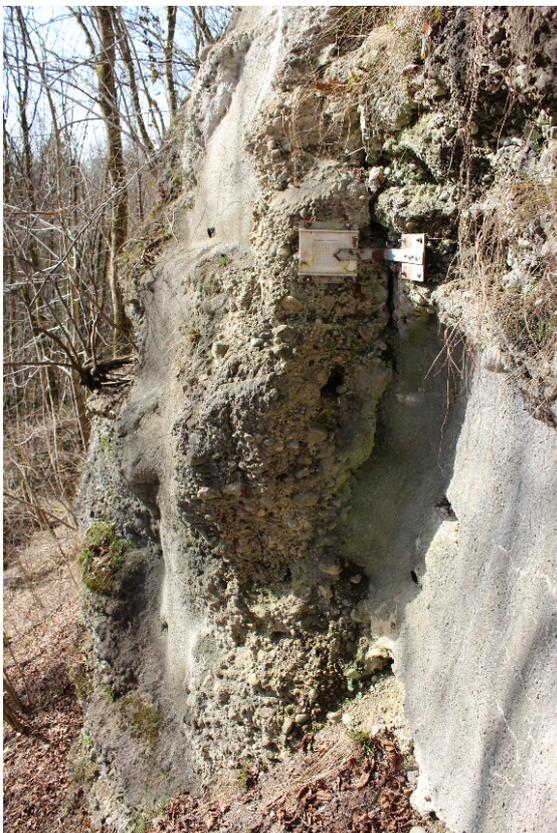
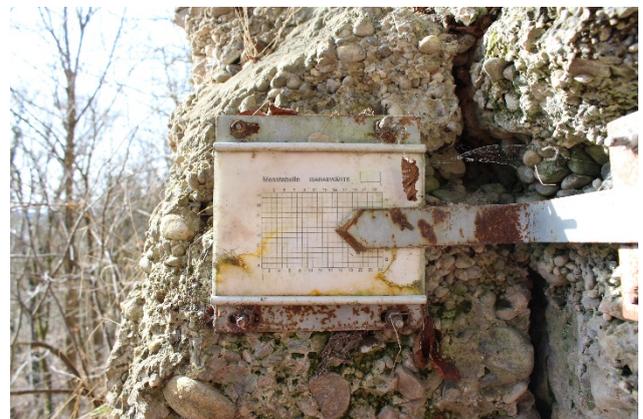
Bild 2: Mit Spritzbeton und Ankern gesicherte Konglomeratwand am Burgweg 2 mit hangparalleler, bereichsweise bereits cm geöffneten Kluft (links), Detailaufnahme des Kluftspions (rechts), Blickrichtung S (Maßstab: Komponenten im Kongomerat im Bereich 3 – 5 cm).

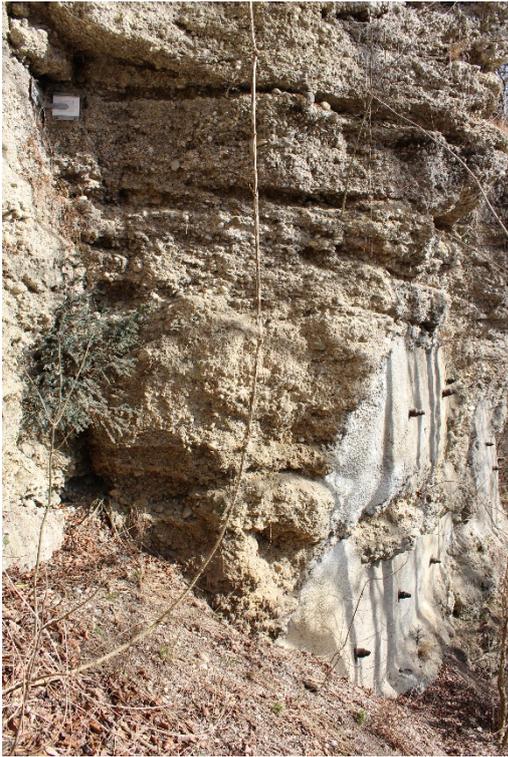
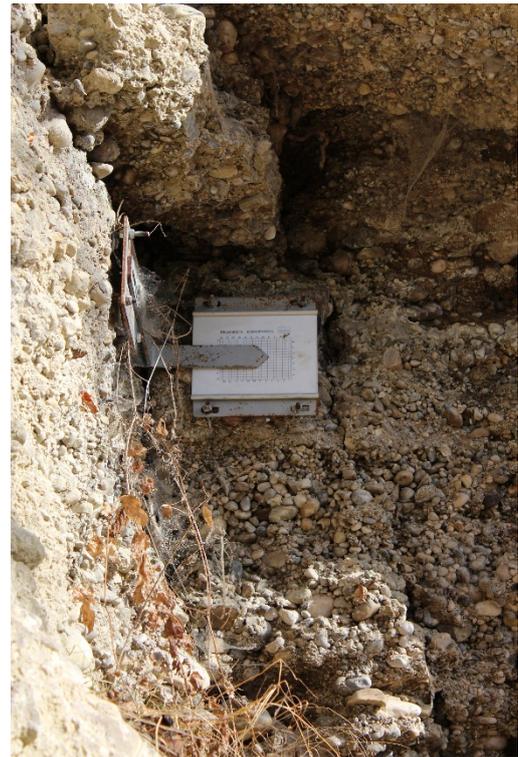
Bild 3: Mit Spritzbeton und Ankern gesicherte Konglomeratwand am Burgweg 2 mit hangparalleler, bereichsweise bereits cm geöffneten Kluft (links), Detailaufnahme des Kluftspions (rechts), Blickrichtung N (Maßstab: Komponenten im Kongomerat im Bereich 3 – 5 cm).

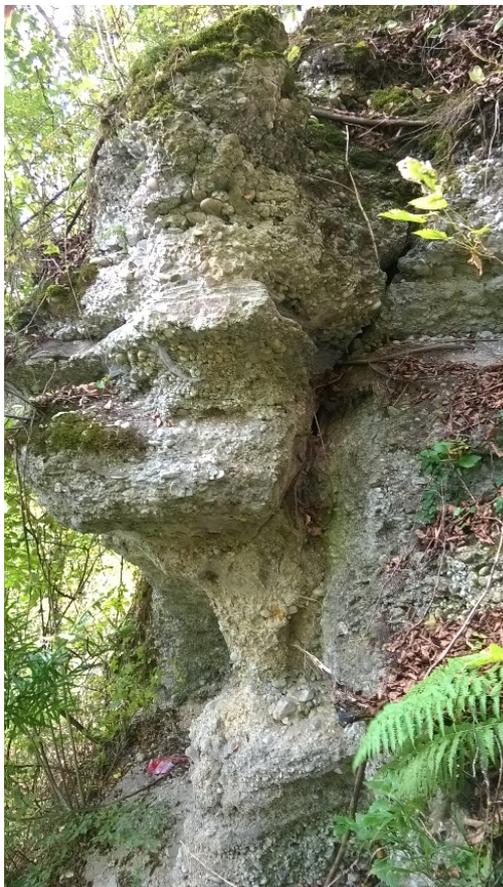
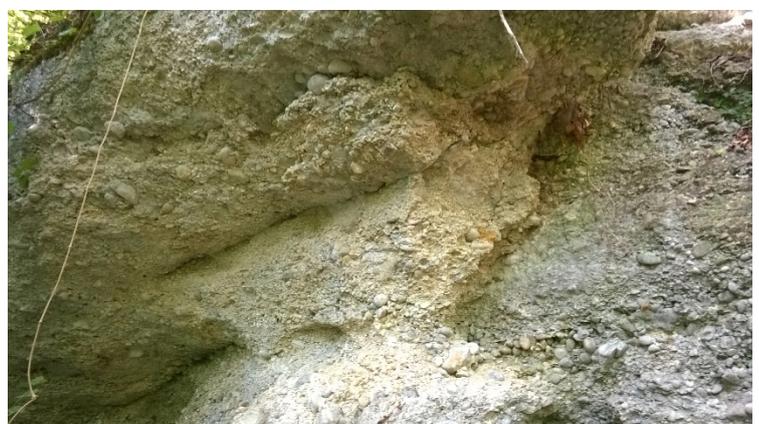
Bild 4: Überhängende Konglomeratwand NE' des Bürgerhauses (#1) mit leicht hangwärts einfallender, teilweise im cm Bereich geöffneten Kluft (links), der Hangfuß ist erodiert und zeigt von unten auch eine durchziehende Kluft (rechts), Blickrichtung S (linkes Bild), (Maßstab: Komponenten im Kongomerat im Bereich 3 – 5 cm).

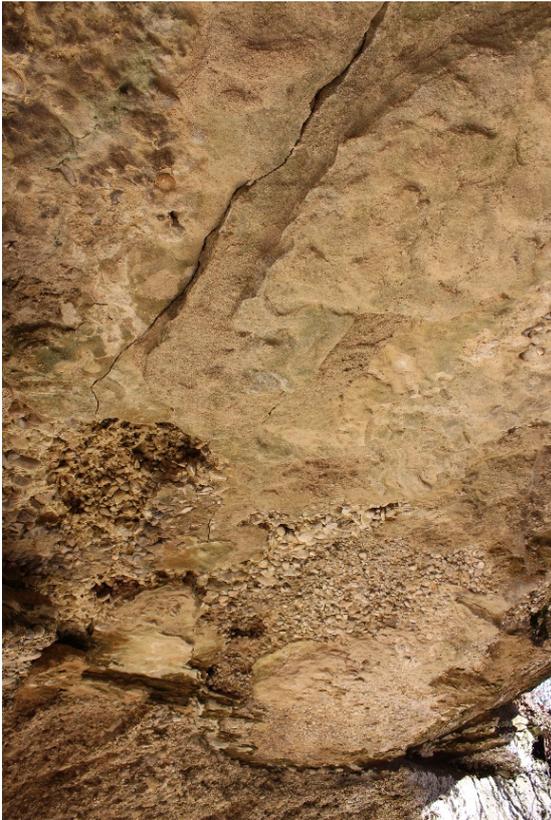
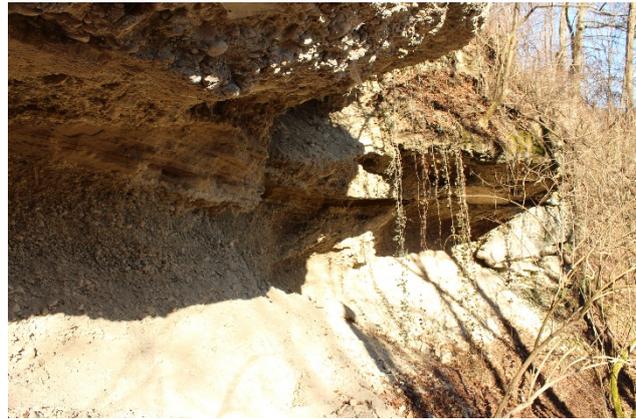
Bild 5: Weit überhängende Konglomeratwand (>3 m NE' des Bürgerhauses (#2), unterlagernde Schotter bereits erodiert bzw. abgerutscht (rechts, Blickrichtung N), hangparallele Klüfte sind im überhängendem Bereich deutlich zu erkennen (links).

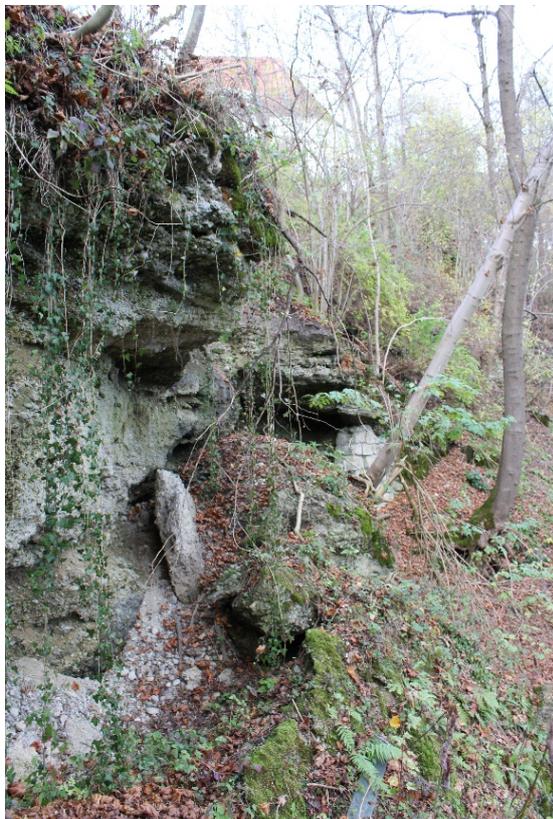
Bild 6: Alter Abbruch von Konglomerat im Vordergrund, im Hintergrund teilw. vermauert ist ein mehrere Meter überhängender Bereich mit Klüften im Konglomerat unterhalb der Villa Antica zu erkennen. Blickrichtung N, an der Hangkante ist die „Alte Heilig Geist“ Kirche zu erkennen.

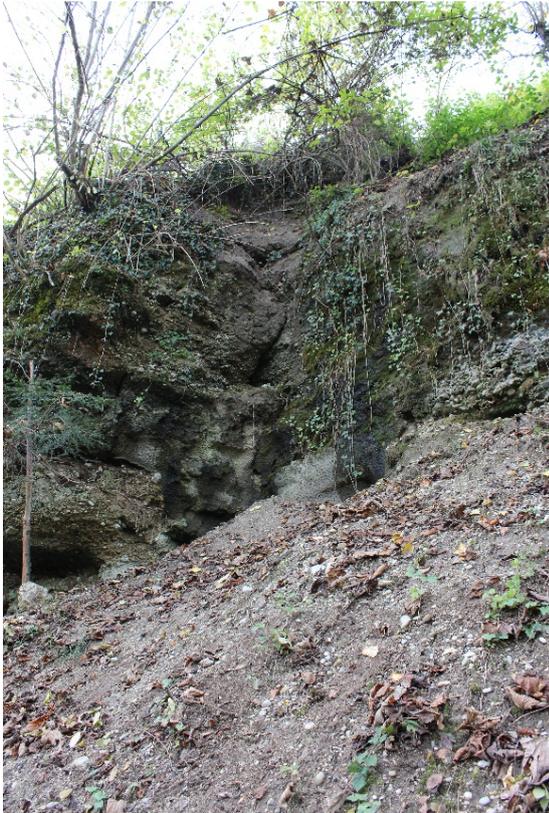
Bild 7: Vorspringende Konglomeratwand mit hangparallelen, im cm-Bereich geöffneten Klüften unterhalb der Habenschadenstr. 7. Kleiner Hanganbruch an N^e Seite mit Ablagerung des Materials am Fuß der Konglomeratwand (links, Blickrichtung SW),

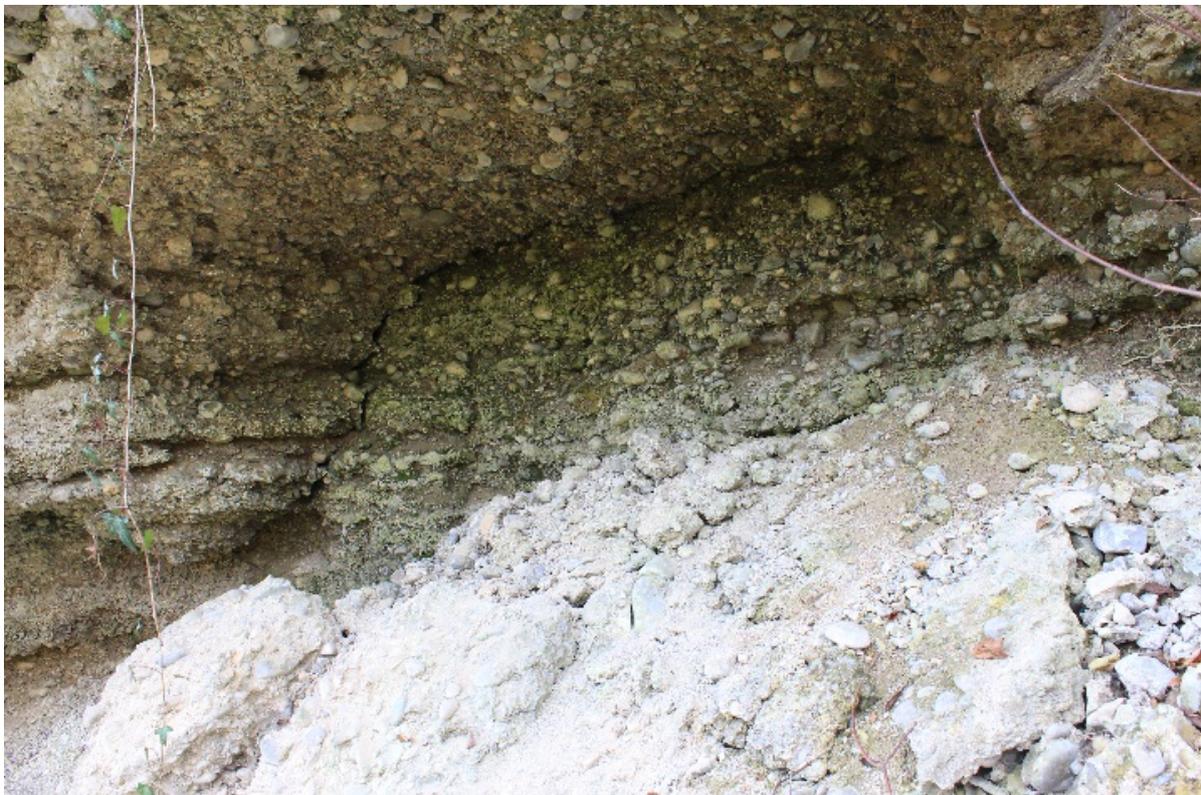
Bild 8: Herausgebrochenes Konglomerat am Fuß der Wand legt Blick auf Klufft ca. 1 m hinter der Felswand frei (rechts, Blickrichtung W).
