Geo-Atlas Isarhochufer der Gemeinde Pullach im Isartal

***Ingenieurgeologische Bestandsaufnahme und Georisiko-Analyse am westlichen
Isarufer zwischen Burg Schwaneck und Grünwalder Brücke***

Erläuterungsbericht

Abschlussbericht - März 2017

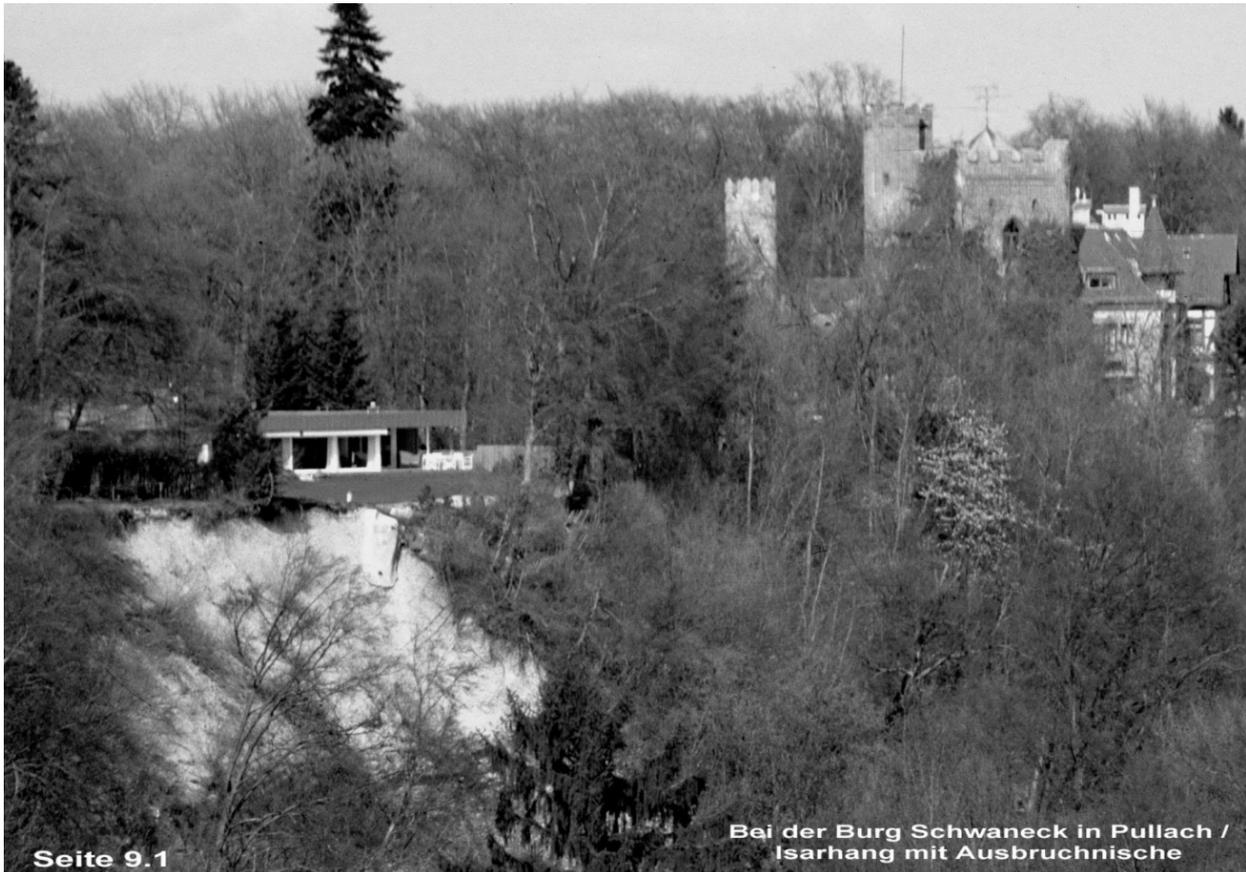
Abb. 10: Foto der Abrisskante der Rutschung am Burgweg 1962. Links der Bungalow von Burgweg 2 (wurde nach dem Ereignis aus Sicherheitsgründen geräumt), rechts ist die Burg Schwaneck zu erkennen. Blickrichtung Nordosten (entnommen aus: Baumann 2014 [U 24]).

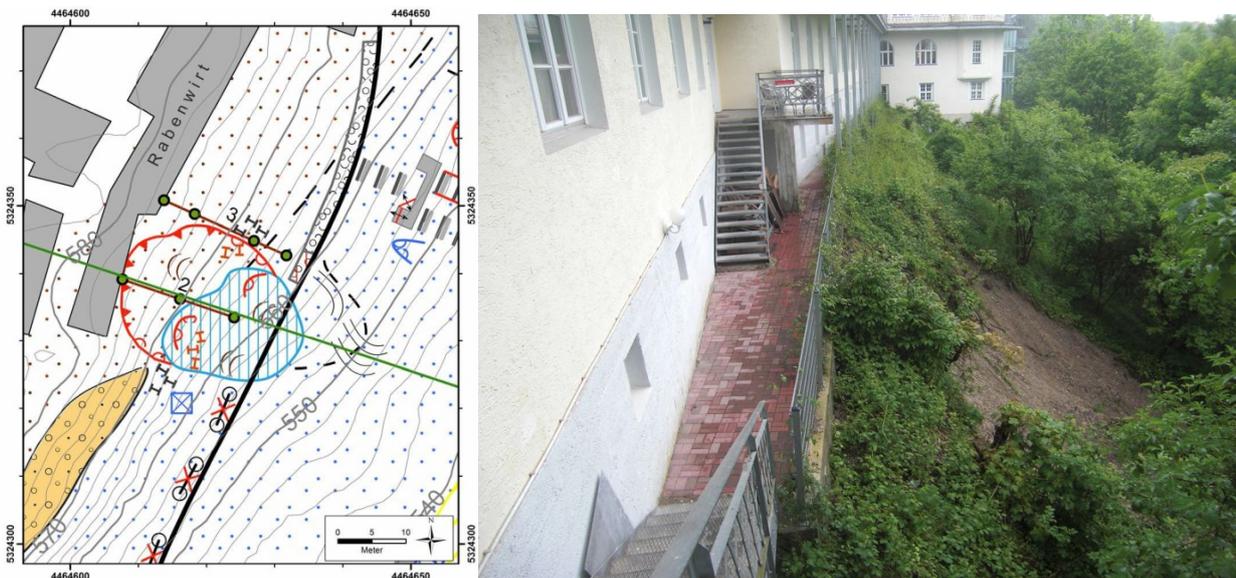
Während des Starkregenereignisses im Mai 2013 kam die Hangschutt-/Oberbodenaufgabe unterhalb der Terrasse des Rabenwirt-Gebäudes am Kirchplatz 1 ins Rutschen. Die Abrisskante mit einer Länge von knapp 20 m reicht teilweise bis an die Gebäudeterrasse. Das Lockermaterial des großen Hanganbruches wurde ca. 15 bis 20 m hangabwärts transportiert, wobei es den dort verlaufenden Fußweg zur Isar teilweise zerstörte und noch im Steilhang zum Liegen kam. Ein Gutachten durch BBB basierend auf einer geologischen Detailaufnahme liegt vor [U 12].

Abb. 12: Rutschung am Kirchplatz 1 von 2013 [U 12]. Die grünen Punkte in der Geologischen Karte (links) stellen die Messfixpunkte der Konvergenzmesstrecken KVM-2 und -3 dar. Das Foto zeigt die Rutsch- bzw. Transportfläche, die Abrisskante ist durch die Vegetation am Gelände verdeckt. Blickrichtung Nord.

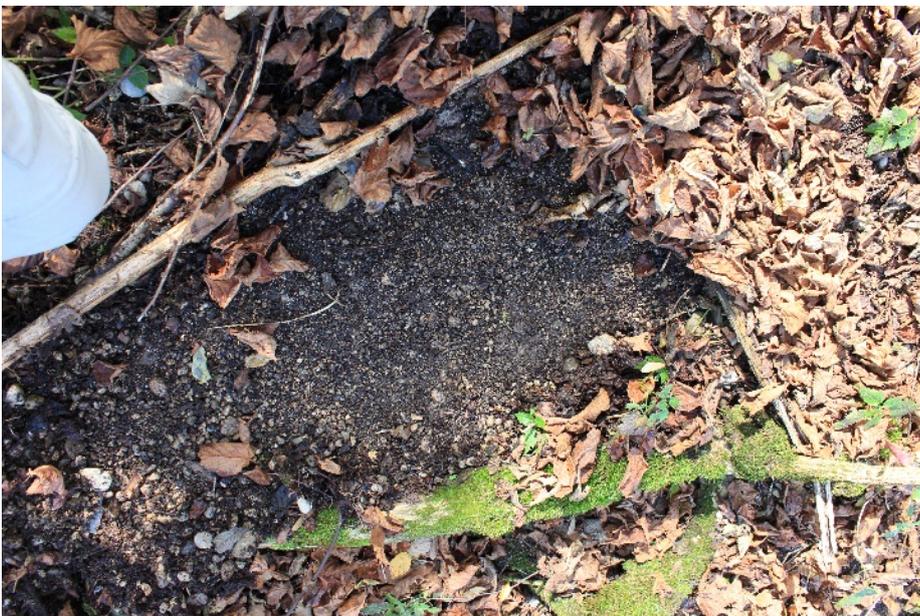
Abb. 19: Locker gelagerter, kiesig-sandiger Hangschutt unterhalb der Konglomeratwand mit hohem organischem Anteil.

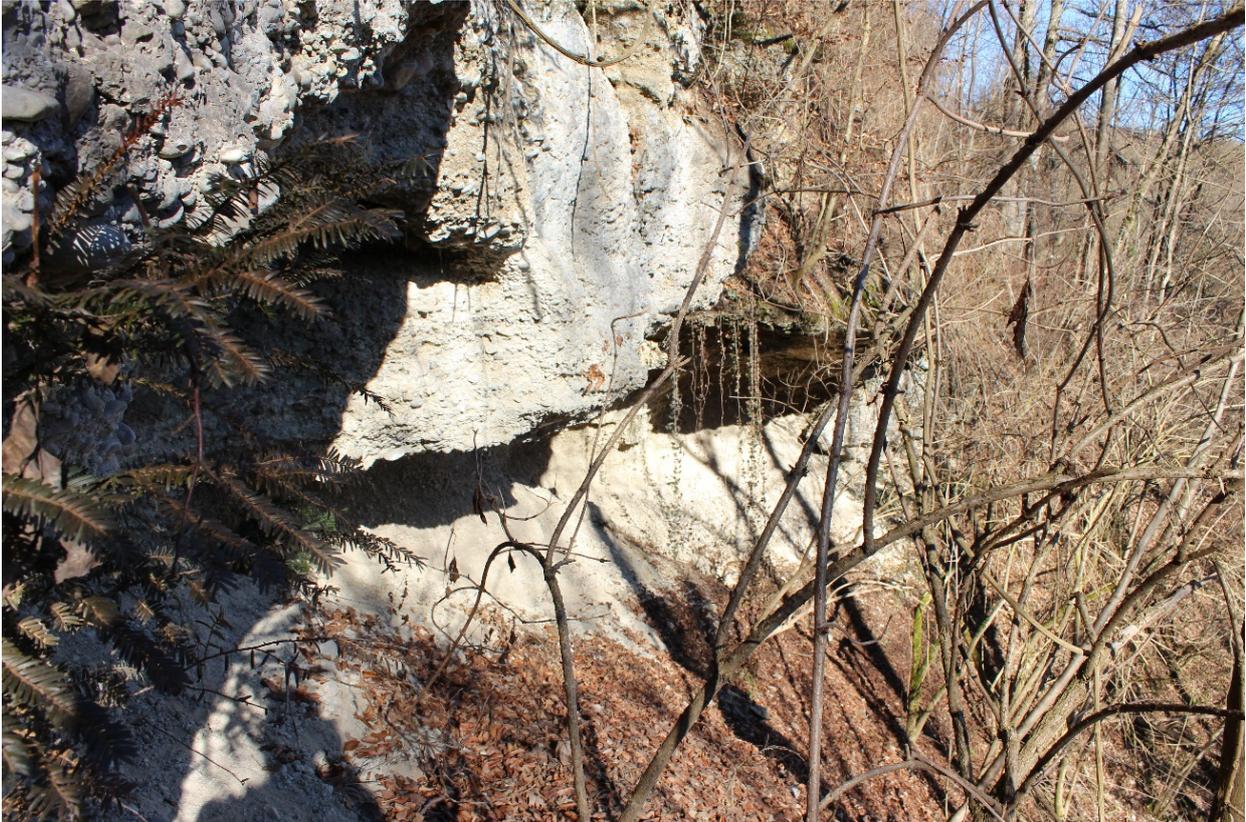
Abb. 21: Überhängende Konglomeratwand ca. 60m nordöstlich des Bürgerhauses mit unterschiedlichem Lithifizierungsgrad. Im vorderen Bereich senkrechte, stark verbackene, im hinteren Teil schwach zementierte Konglomeratwand. Blickrichtung Nordosten.

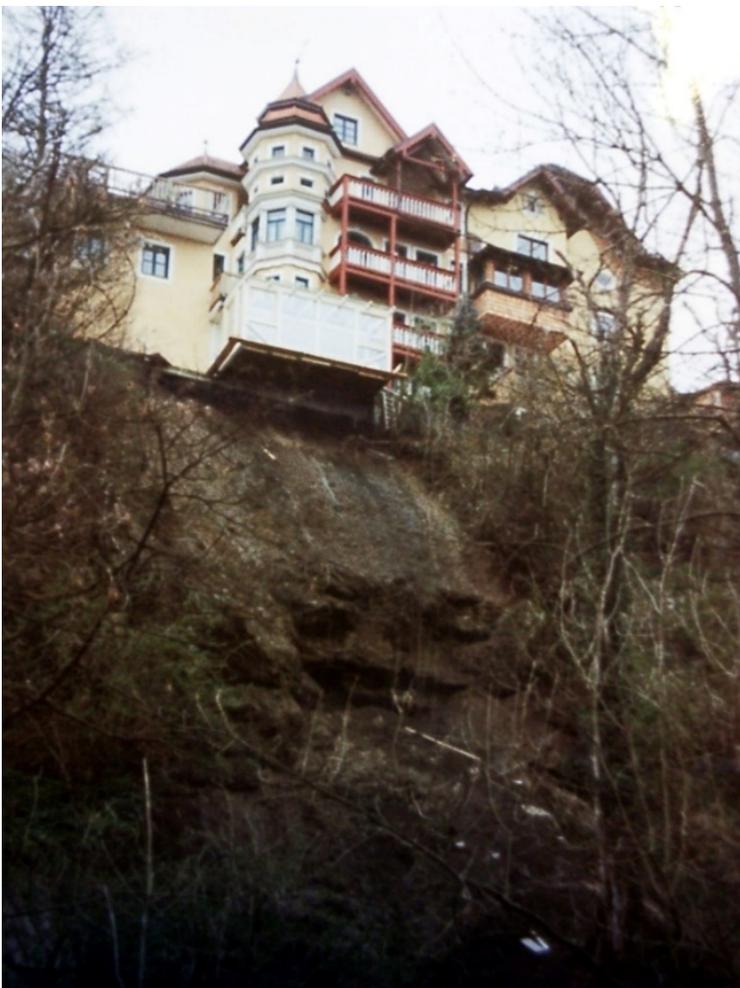
Abb. 26: Rutschung/Sturz (Hanganbruch) von aufgewittertem Konglomerat und Lockermaterial unterhalb der Habenschadenstraße 17 im Jahr 1995 (Foto zur Verfügung gestellt von Familie Schütze).

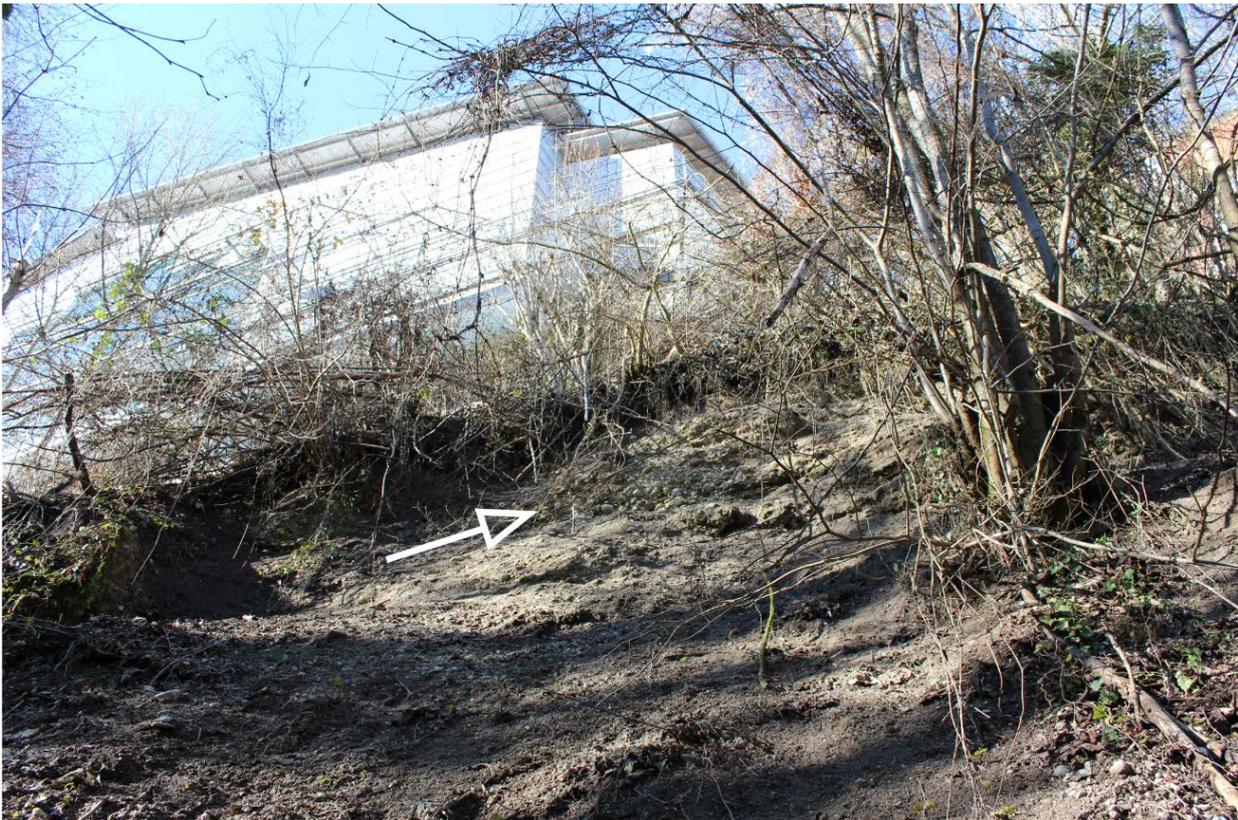
Abb. 32: Lockergesteinsrutschung / Hanganbruch unterhalb des Bürgerhauses. Der Pfeil zeigt kompakte Schotter und Konglomerate, die ein Tieferreichen der Rutschungsbasis verhindern. Die Rutschmassen wurden ca. 20 m Richtung Isar transportiert. Blickrichtung Nordost.

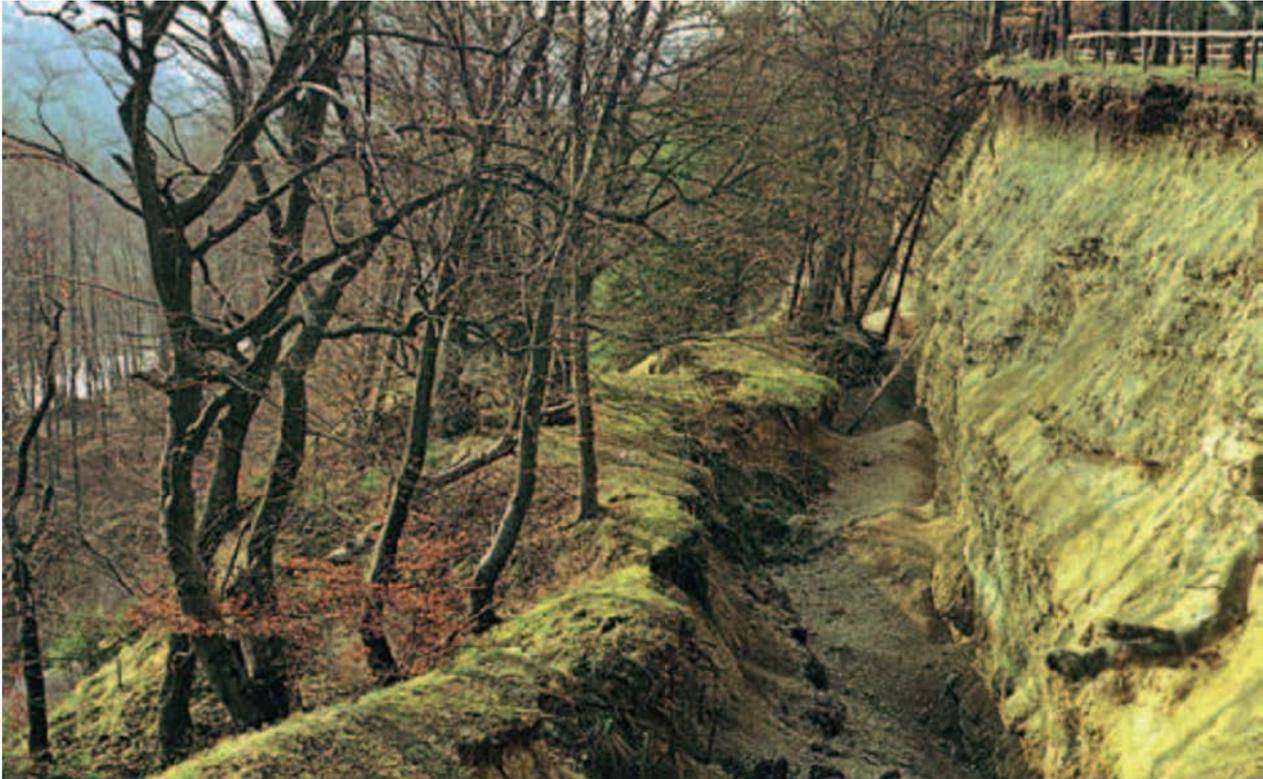
Abb. 34: Abrisskante in Terrassenschottern und Rutschungskopf mit betrunkenem Wald bei Grünwald. Das Bild zeigt die in obiger Abbildung (Bild 3) skizzierte Phase. – Foto: H.J. Baumann [U 30].

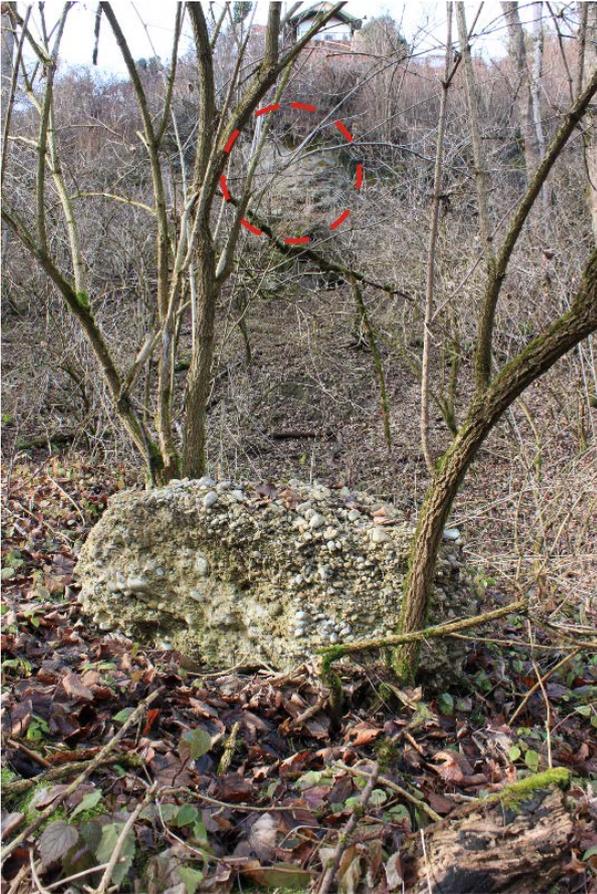
Abb. 35: Kleiner Blocksturz (jung) unterhalb Habenschadenstraße 21, der im flachen Bereich des Hanges zum Liegen kam. In der Nagelfluhwand oberhalb ist ein großer, unverwitterter Bereich zu erkennen (roter Kreis). Dabei handelt es sich um die Anbruchfläche.

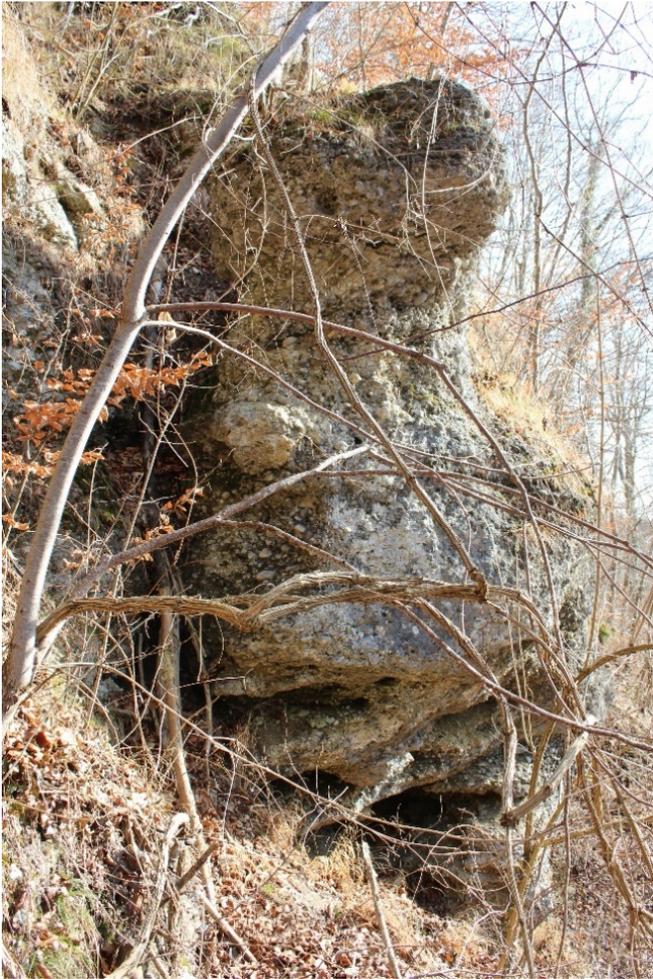
Abb. 36: Potentieller Felssturzblock ca. 80 m südöstlich der Burg Schwaneck (Gefährdungsbild A). Hangseitig ist die Felsnase bereits teilweise durch eine weit geöffnete Kluft von der Konglomeratwand abgetrennt. Der Fuß der Felsnase hat aufgrund erodierter Rollkieslagen teilweise kein Widerlager mehr (Blickrichtung Osten).

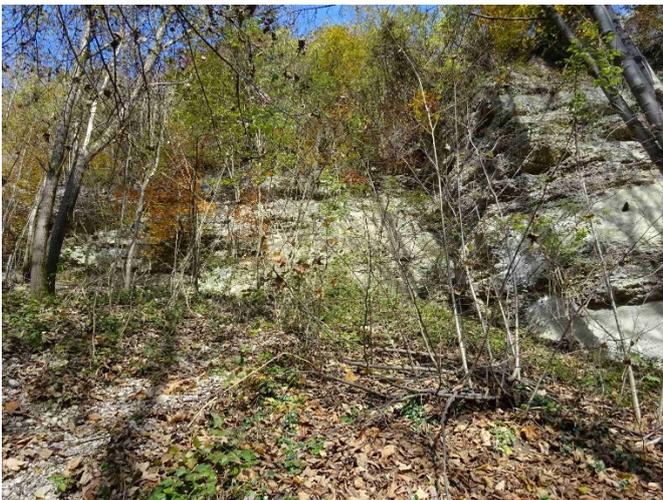
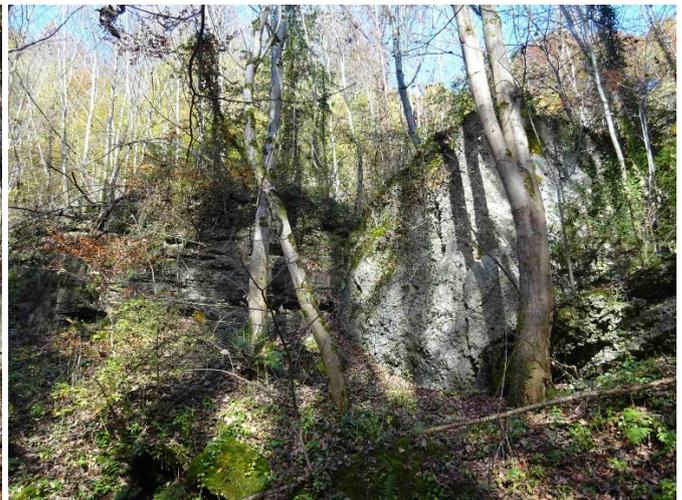
Abb. 37: Großer Felssturz von 1962 unterhalb der Burg Schwaneck (Gefährdungsbild D). Links: Östliche Abbruchkante der Nagelfluh, Sicherung mit Ankern und Spritzbeton (rechter Bildrand). Im darüber liegenden bewaldeten Hang kam es zu einem Hanganbruch bis zur oberen Kante, der in Abb. 10 sichtbar ist. Rechts: Grobe Felssturzschnellen am Hangfuß.

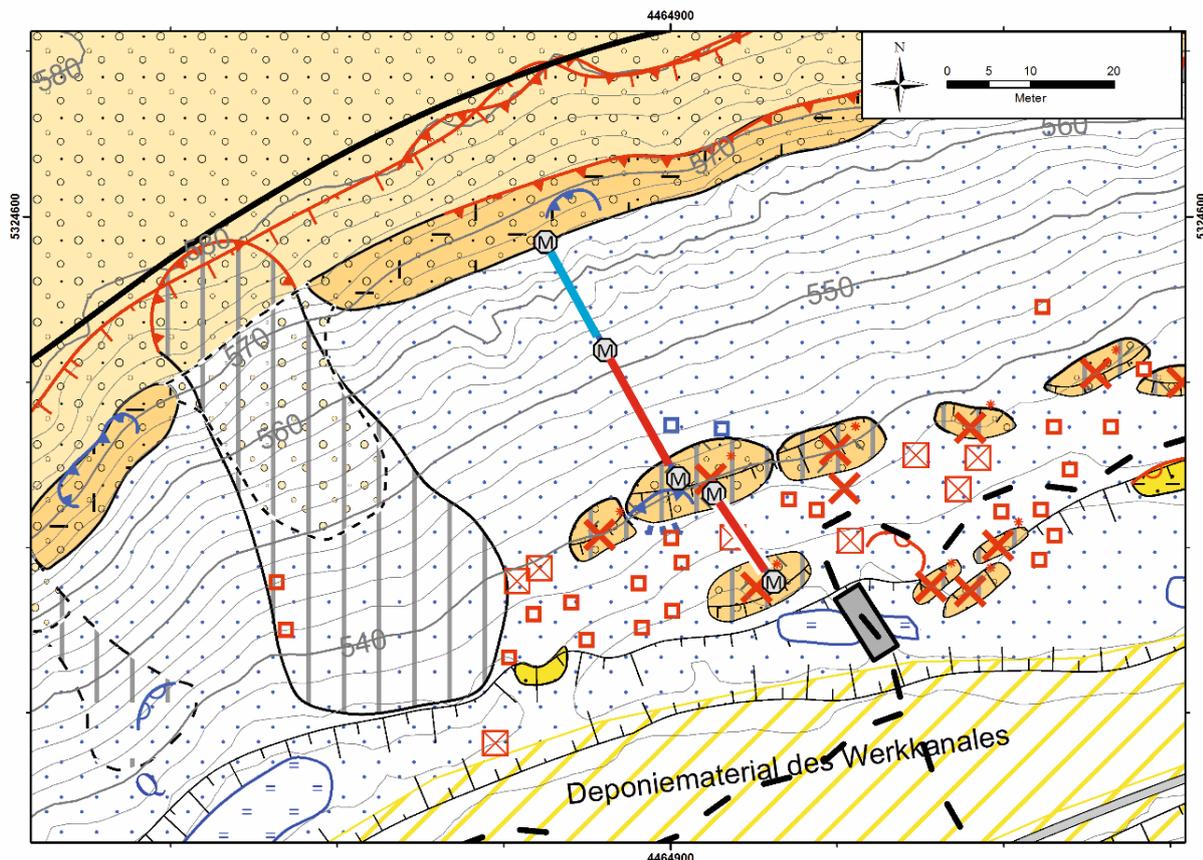
Abb. 40: Die Konvergenzmessstrecken Burgweg (KVM 4), vergrößert aus der Geologischen Karte mit absoluten Abstandsmessungen. Rot = Verkürzung, blau = Verlängerung der Messstrecke. (Stand: 08/2016)

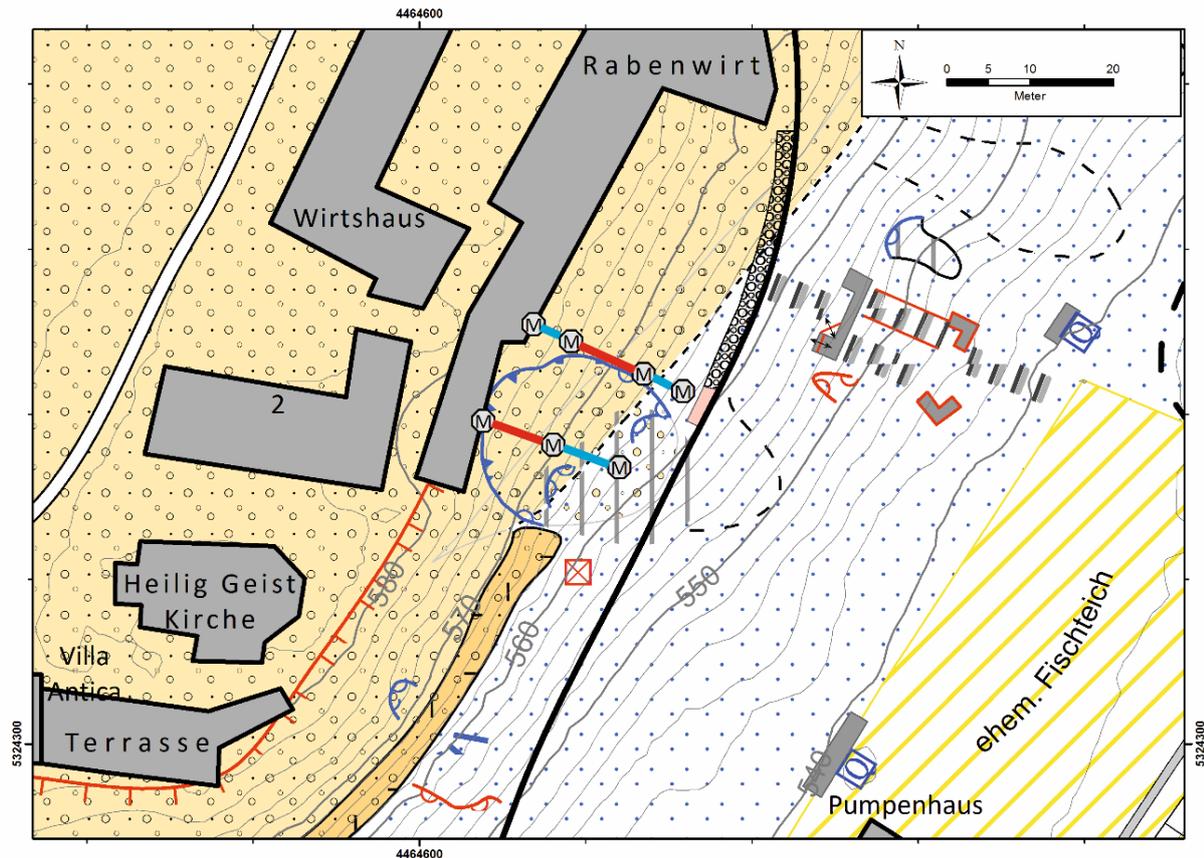
Abb. 41: Die Konvergenzmesstrecken am Rabenwirt / Kirchplatz 1 (KVM 2 + 3), vergrößert aus der Geologischen Karte mit absoluten Abstandsmessungen. Rot = Verkürzung, blau = Verlängerung der Messstrecke. (Stand: 08/2016)

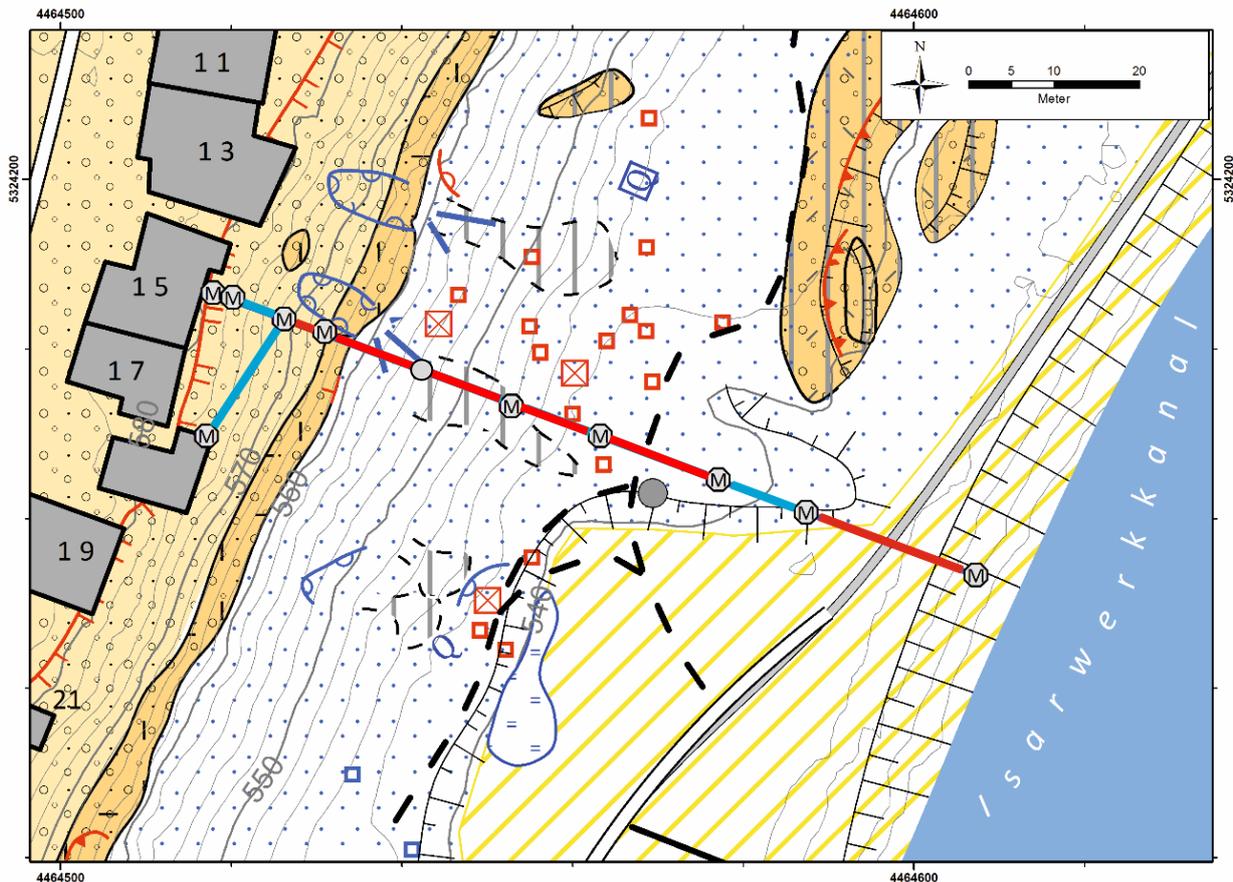
Abb. 42: Die Konvergenzmessstrecken Habenschadenstraße 15, vergrößert aus der Geologischen Karte mit absoluten Abstandsmessungen. Rot = Verkürzung, blau = Verlängerung der Messstrecke. (Stand: 08/2016)

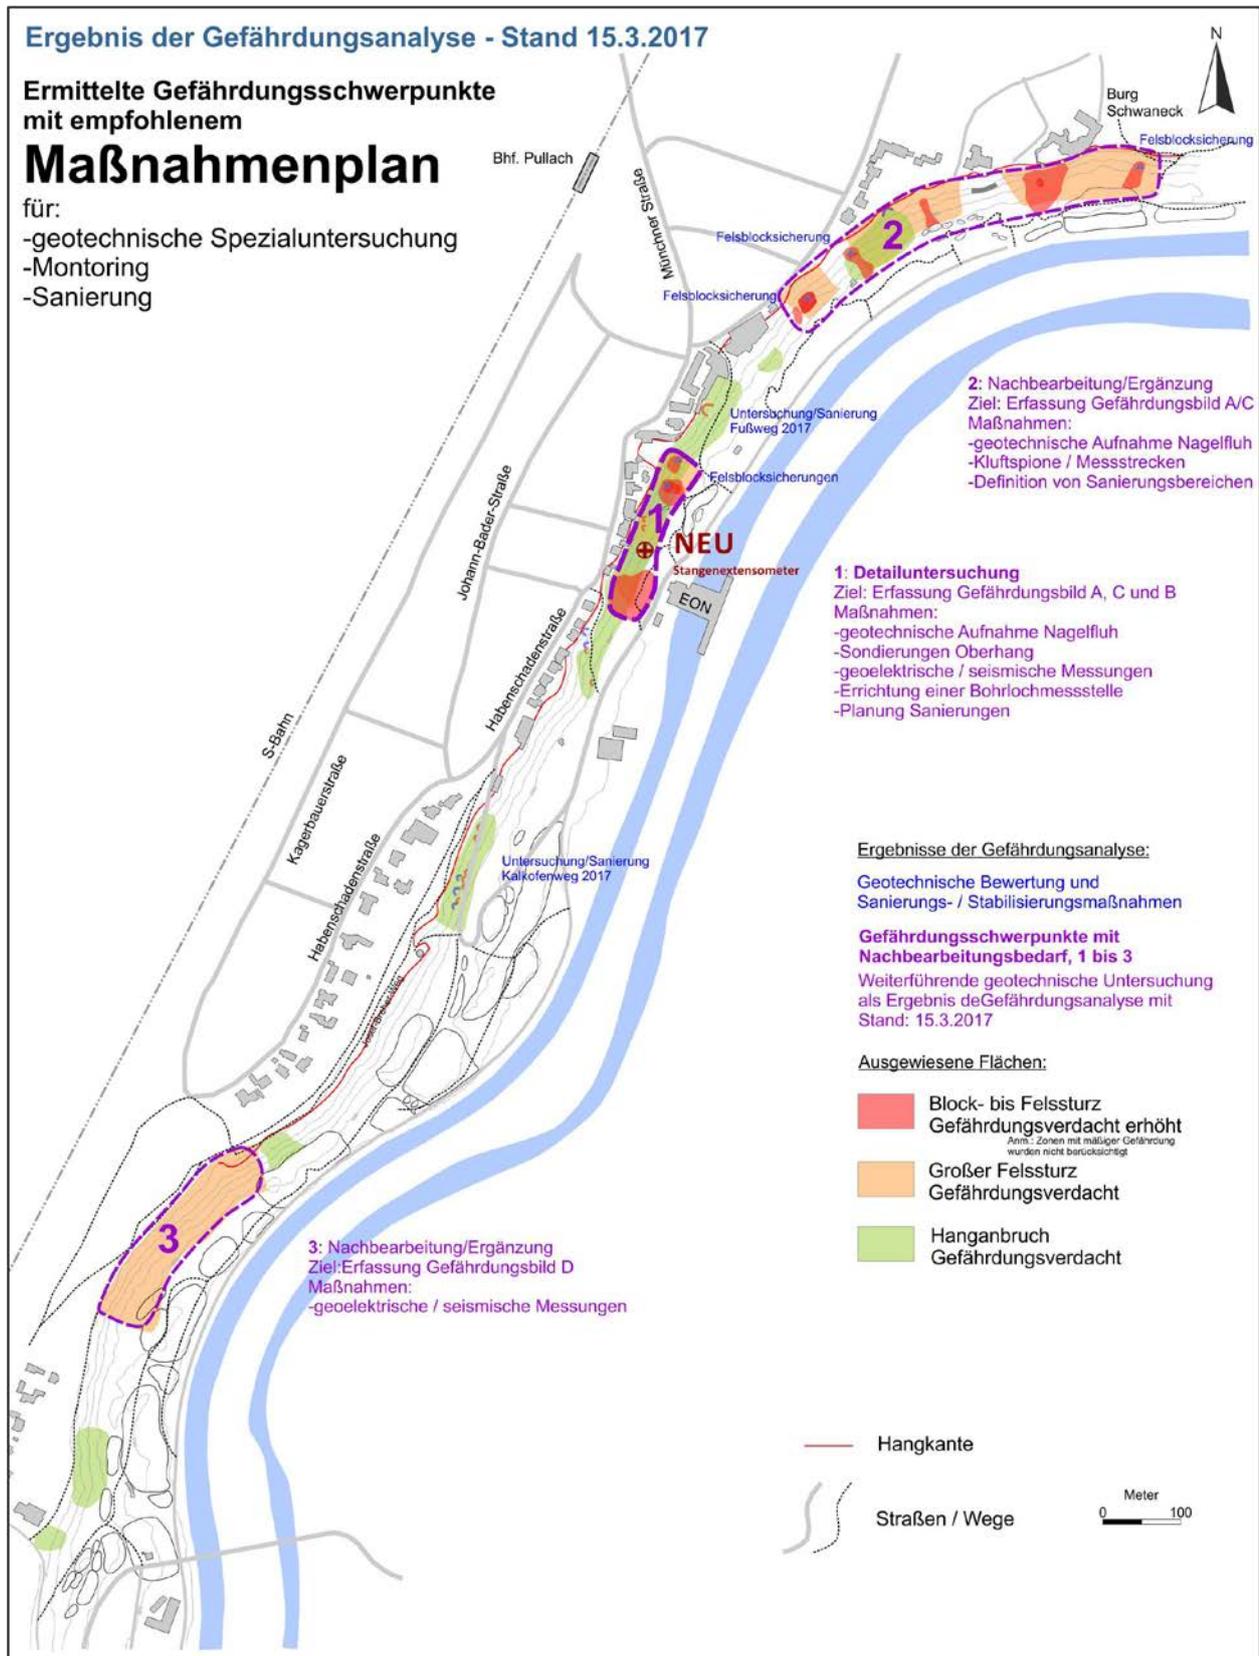
Abb. 49: Ergebnis der Gefährdungsanalyse mit Ausweisung von Gefährdungsschwerpunkten mit Bedarf an Spezialerkundung/Untersuchung sowie Einzelobjekten mit umzusetzenden Sanierungs- / Stabilisierungsmaßnahmen, die z.T. schon initiiert sind.
