Hang östlich Burg
Schwaneck

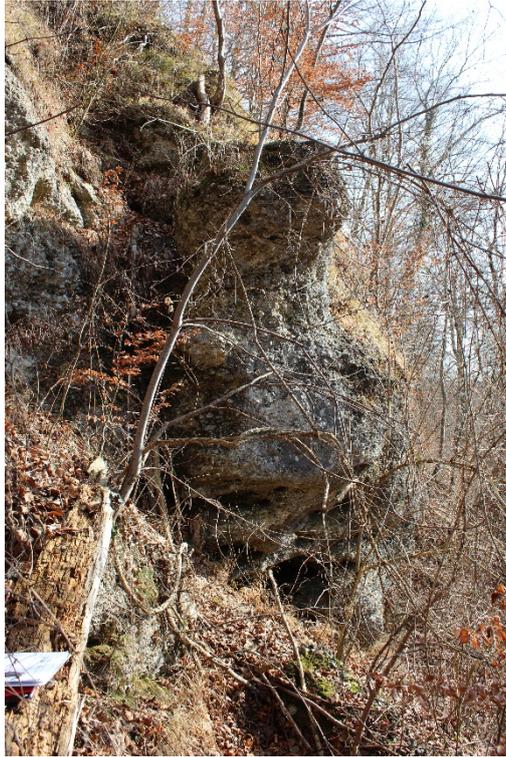
Vorstehende Konglomeratwand östlich unterhalb der Burg Schwaneck.

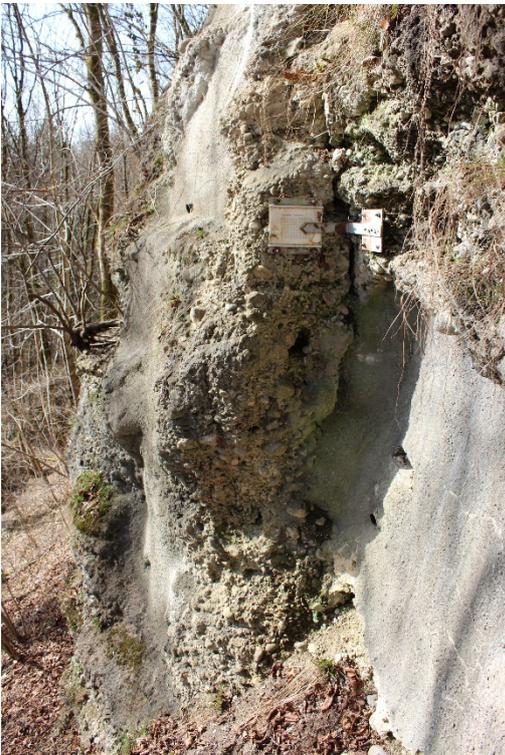
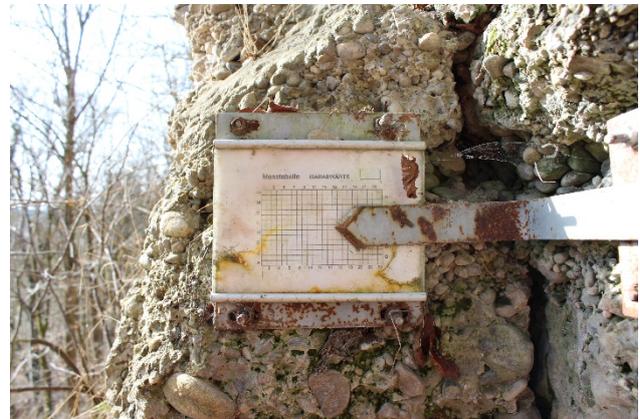
Gesicherter Hang unterhalb Burgweg 2

Mit Spritzbeton und Ankern gesicherte Konglomeratwand am Burgweg 2 mit hangparalleler, bereichsweise bereits cm geöffneten Kluft (links), Detailaufnahme des Kluftspions (rechts), Blickrichtung S (Maßstab: Komponenten im Kongomerat im Bereich 3 – 5 cm).

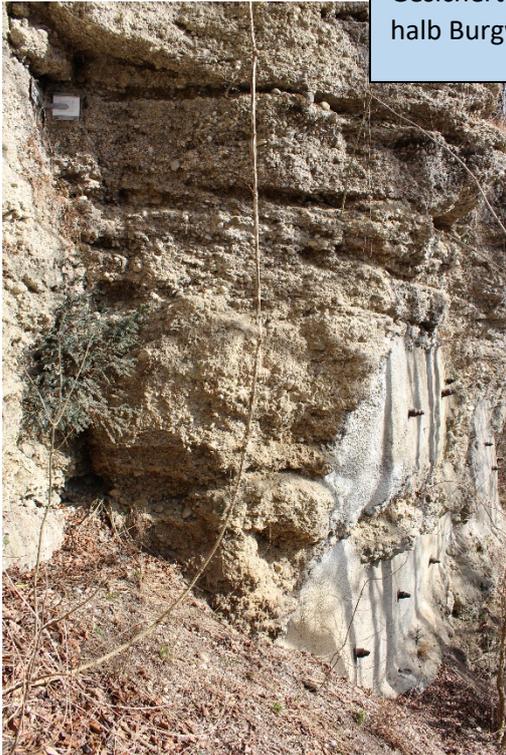
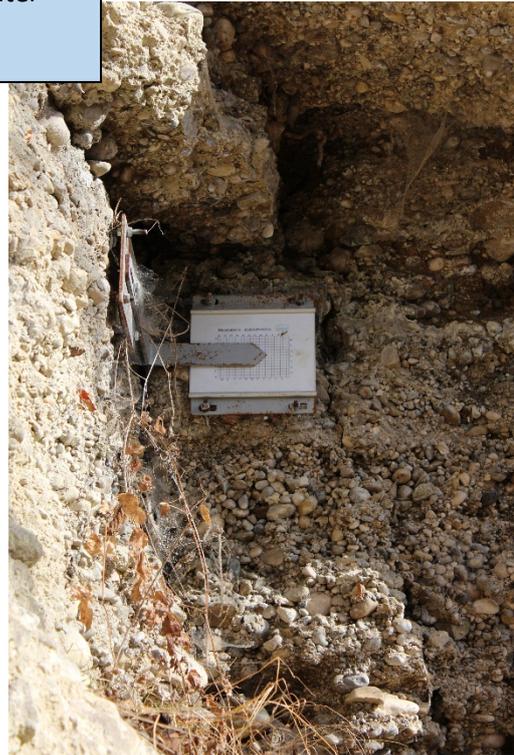
Gesicherter Hang unterhalb Burgweg 2

Mit Spritzbeton und Ankern gesicherte Konglomeratwand am Burgweg 2 mit hang-paralleler, bereichsweise bereits cm geöffneten Kluft (links), Detailaufnahme des Kluftspions (rechts), Blickrichtung N (Maßstab: Komponenten im Konglomerat im Bereich 3 – 5 cm).

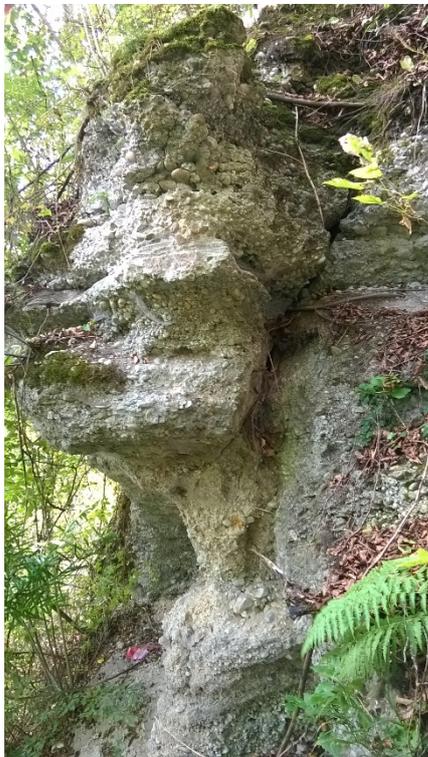
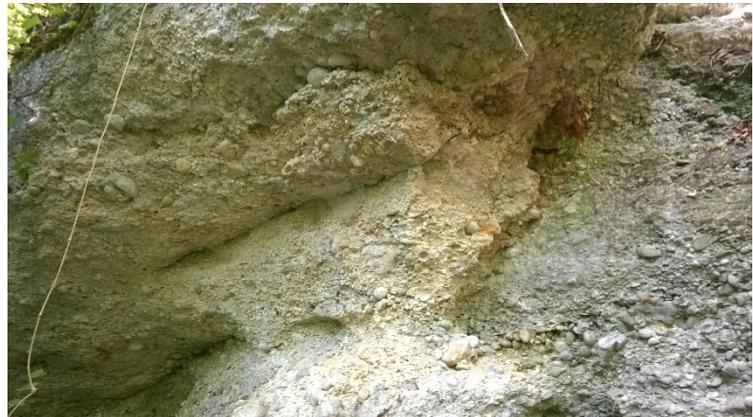
Überhängende Konglomeratwand unterhalb Burgweg 6 mit leicht hangwärts einfallender, teilweise im cm Bereich geöffneten Kluft (links), der Hangfuß ist erodiert und zeigt von unten auch eine durchziehende Kluft (rechts), Blickrichtung S (linkes Bild), (Maßstab: Komponenten im Konglomerat im Bereich 3 – 5 cm).

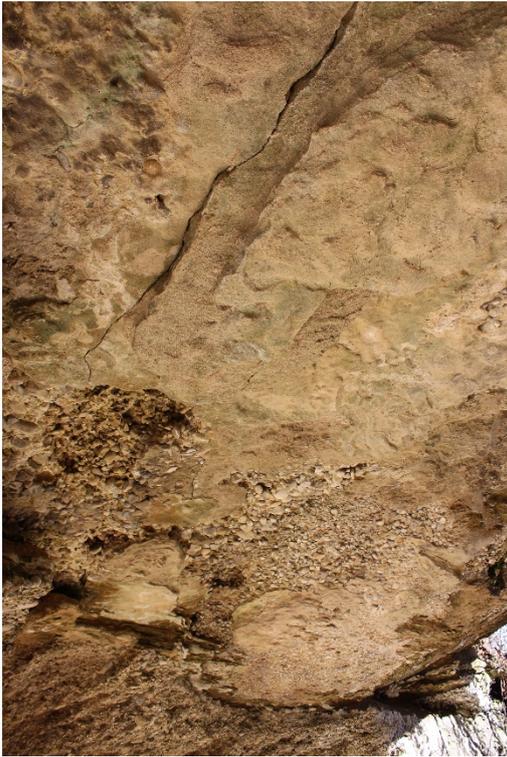
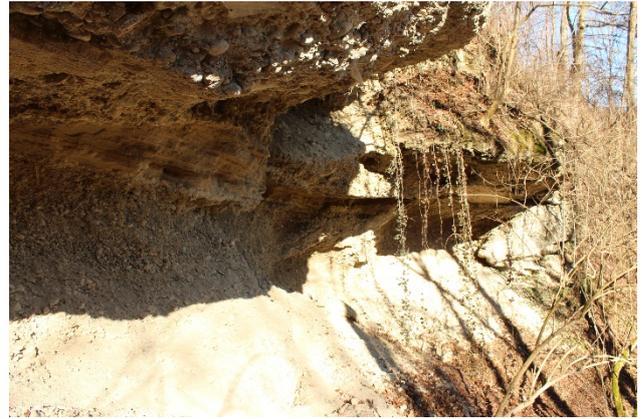
Hang unterhalb Heilmannstraße 7

Weit überhängende Konglomeratwand (>3 m) unterhalb Heilmannstraße 7, unterlagernde Schotter bereits erodiert bzw. abgerutscht (rechts, Blickrichtung N), hangparallele Klüfte sind im überhängendem Bereich deutlich zu erkennen (links).

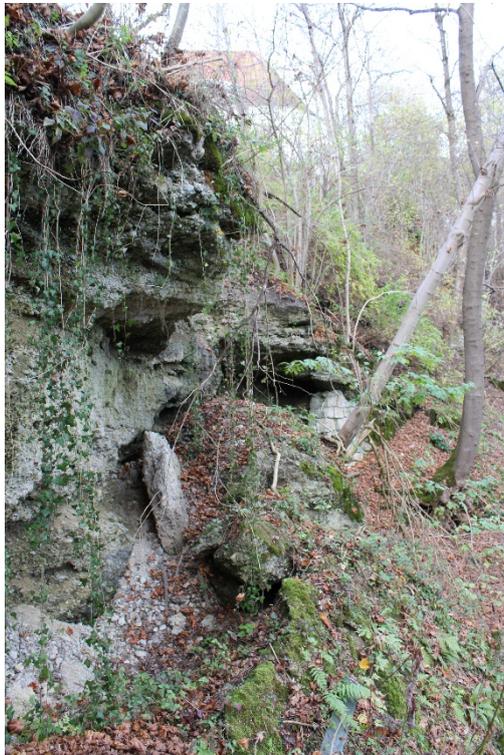
Hang unterhalb Villa Antica

Alter Abbruch von Konglomerat im Vordergrund, im Hintergrund teilw. vermauert ist ein mehrere Meter überhängender Bereich mit Klüften im Konglomerat unterhalb der Villa Antica zu erkennen. Blickrichtung N, an der Hangkante ist die „Alte Heilig Geist“ Kirche zu erkennen.

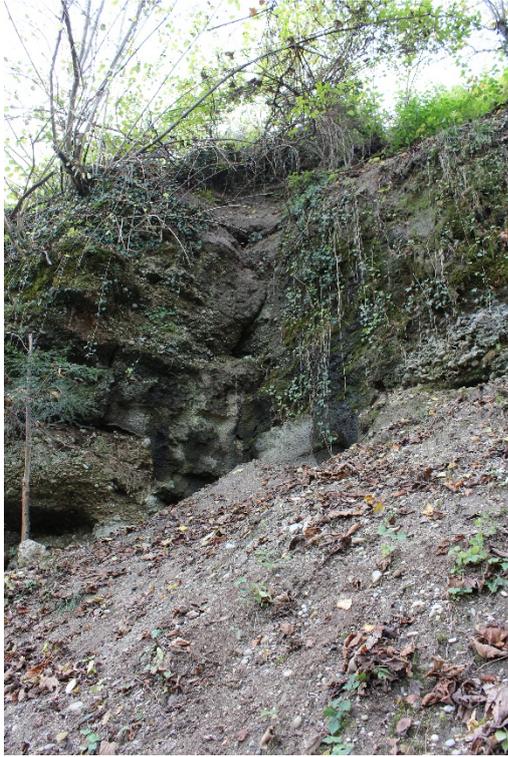
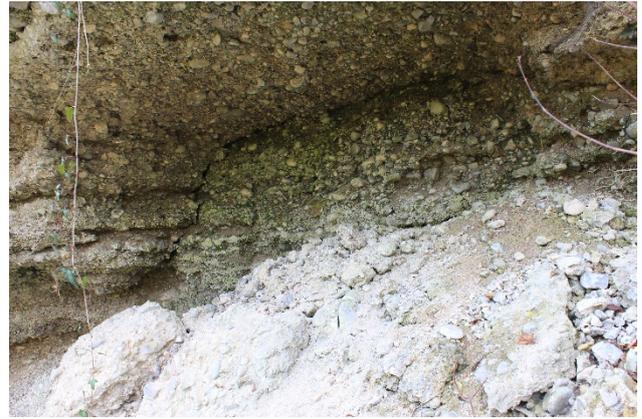
Hang unterhalb Habenschadenstraße 7

Vorspringende Konglomeratwand mit hangparallelen, im cm-Bereich geöffneten Klüften unterhalb der Habenschadenstr. 7. Kleiner Hanganbruch an N' Seite mit Ablagerung des Materials am Fuß der Konglomeratwand (links, Blickrichtung SW), herausgebrochenes Konglomerat am Fuß der Wand legt Blick auf Kluft ca. 1 m hinter der Felswand frei (rechts, Blickrichtung W).
