Pullach
Habenschadenstraße 14

Fassade
Orientierungsbefund

April 2019

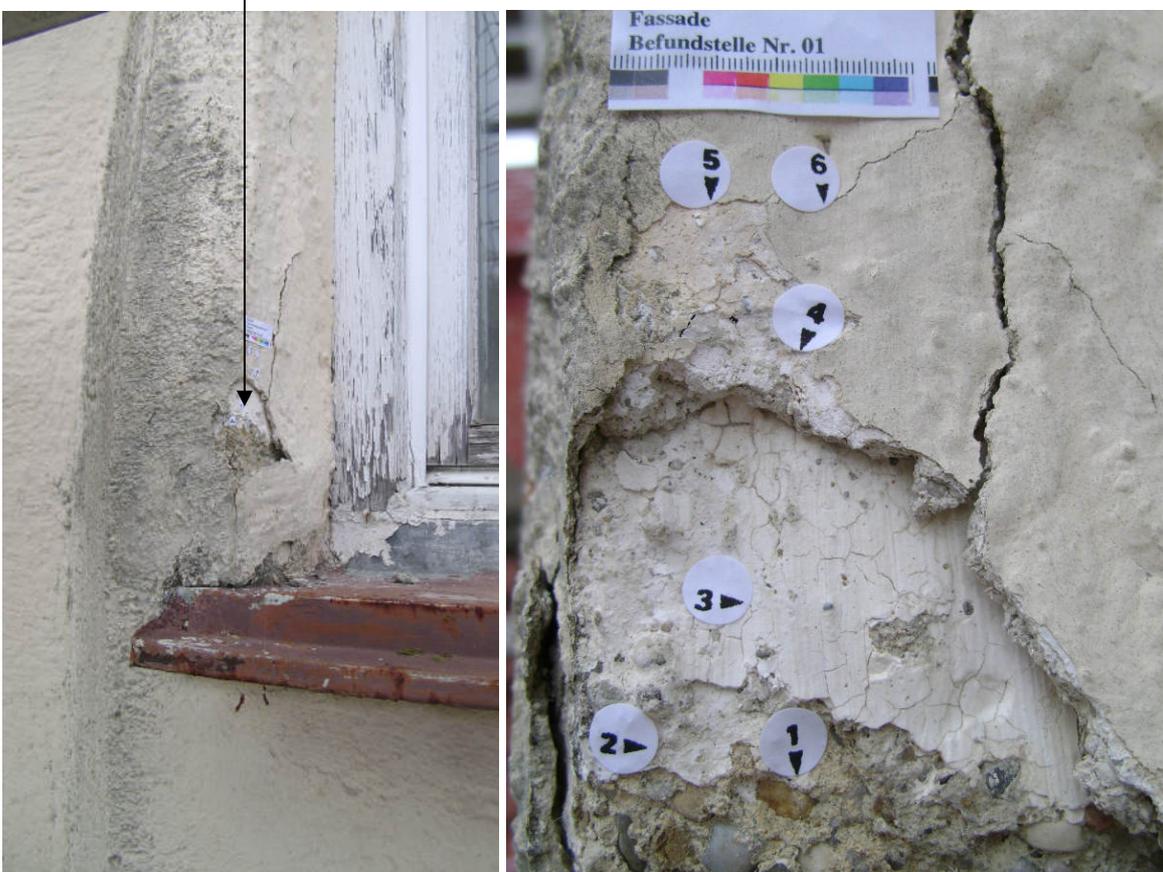
Befundstelle 01, Süd, 2. Obergeschoss, „Türmchen“, Fensterlaibung

1. hellgrauer bräunlicher mürber Rauputz
2. weiß leicht gelblich
3. weiß gelblich
4. ca. 6 mm dicke Überputzung / Putzausbesserung mit hellgrauem leicht gelblichem Putz
5. helles beige
6. hellgelb, jetzt sichtbare Fassung, verschmutzt

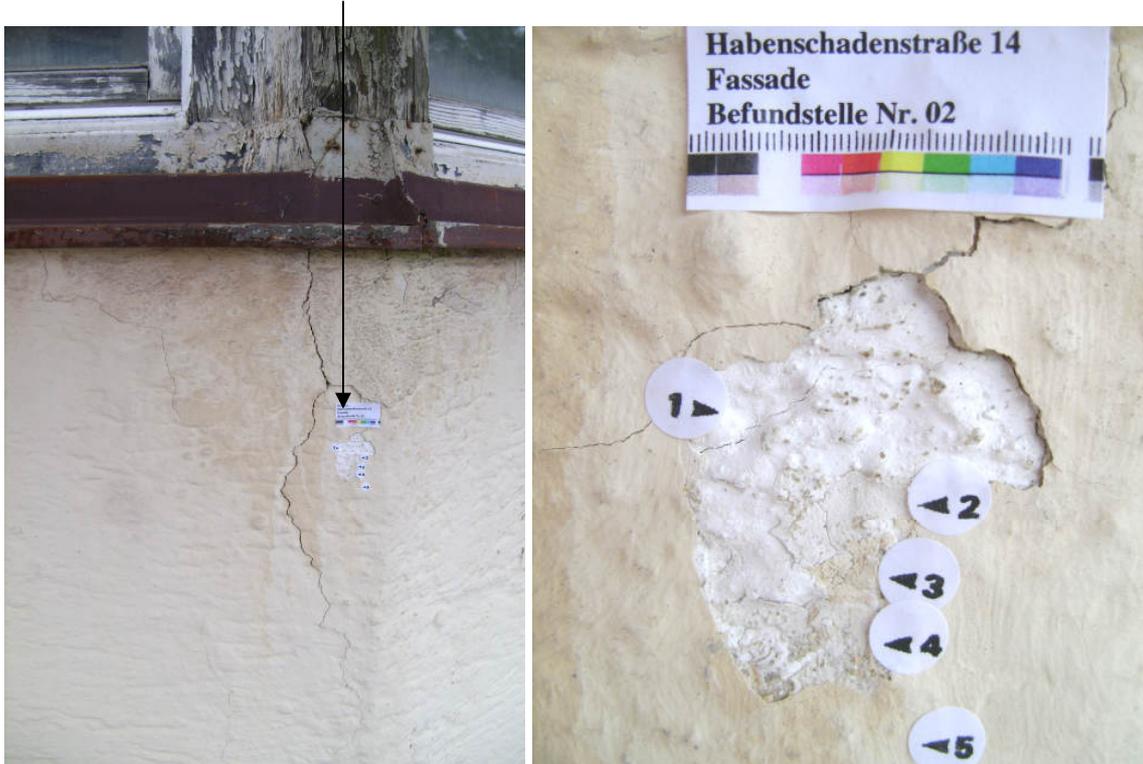
Befundstelle 02, Ost, 2. Obergeschoss, „Türmchen“, Wandfläche

1. hellgrauer bräunlicher mürber Rauhputz
2. weiß leicht gelblich
3. weiß gelblich
4. Reste helles ockergelb
5. Reste sehr helles beige
6. helles gelb, jetzt sichtbare Fassung

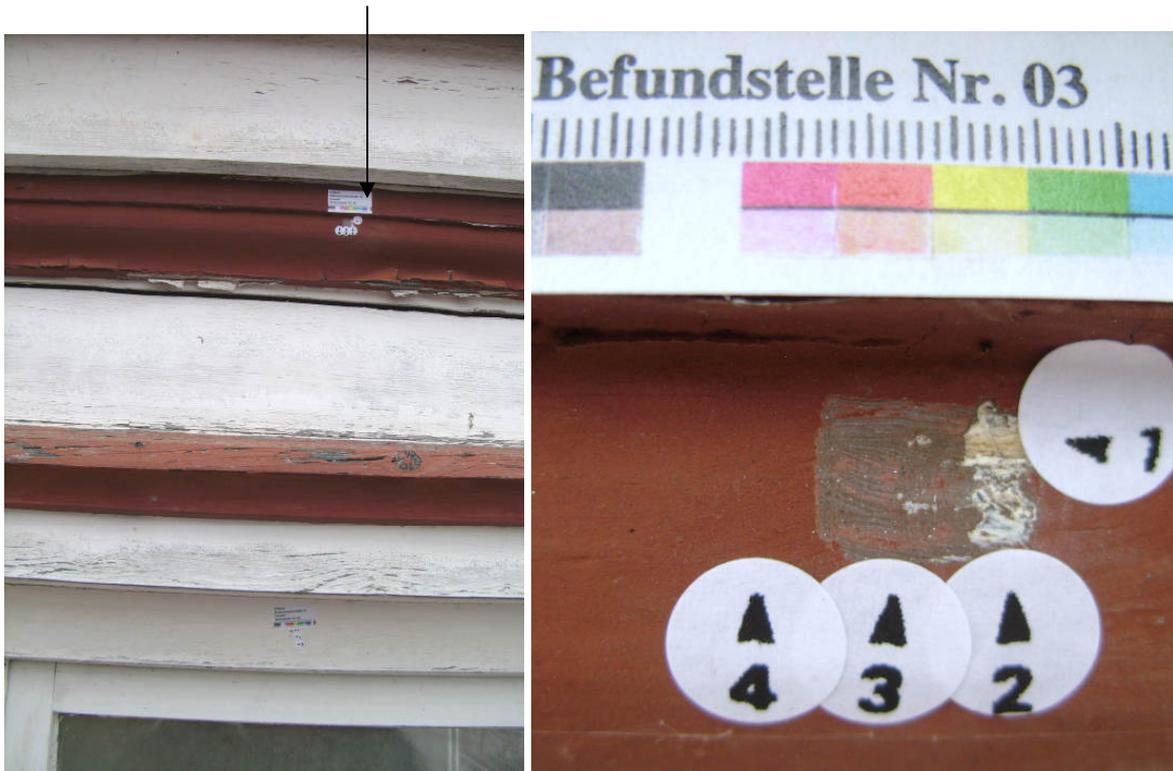
Befundstelle 03, Süd, 2. Obergeschoss, „Türmchen“, Traufgesims, Profilleiste

1. Holz
2. weiß, augenscheinlich Grundierung
3. dunkelbraun
4. braun, jetzt sichtbare Fassung

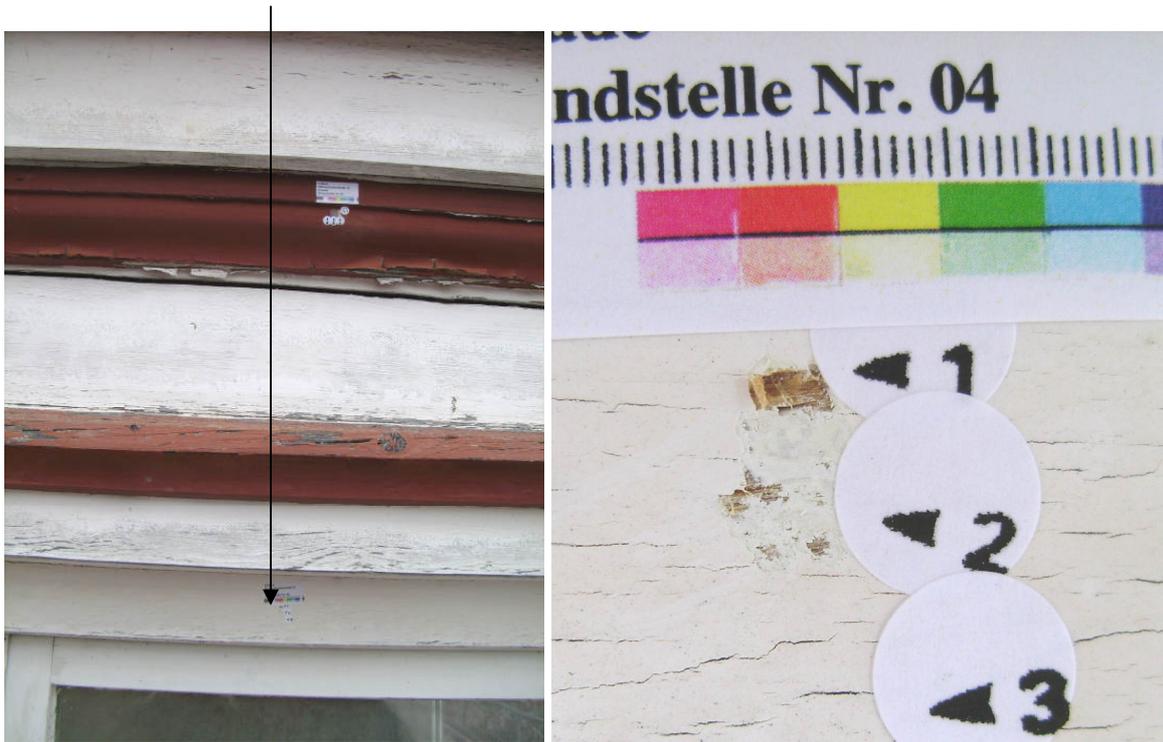
Befundstelle 04, Süd, 2. Obergeschoss, „Türmchen“, Fensterstock

1. Holz
2. weiß
3. weiß, jetzt sichtbare Fassung, stark abgewittert

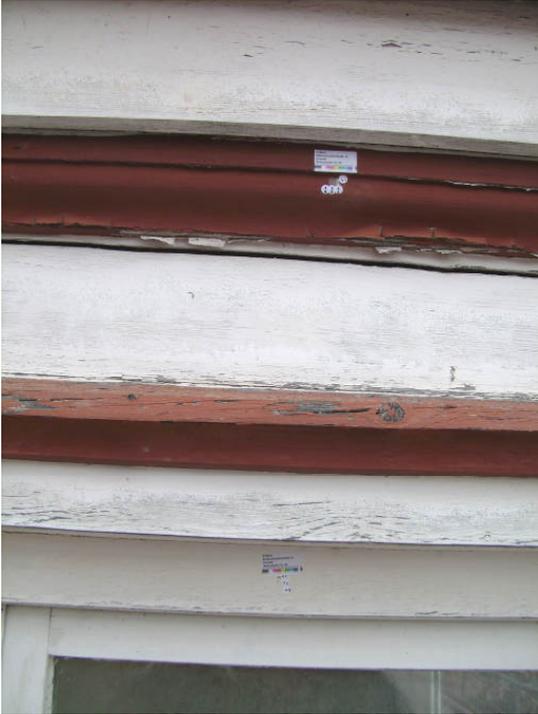
Befundstelle 05, Süd, 2. Obergeschoss, „Türmchen“, Traufgesims, Binnenfläche

1. Holz
2. Reste weiß
3. weiß, jetzt sichtbare Fassung, stark abgewittert

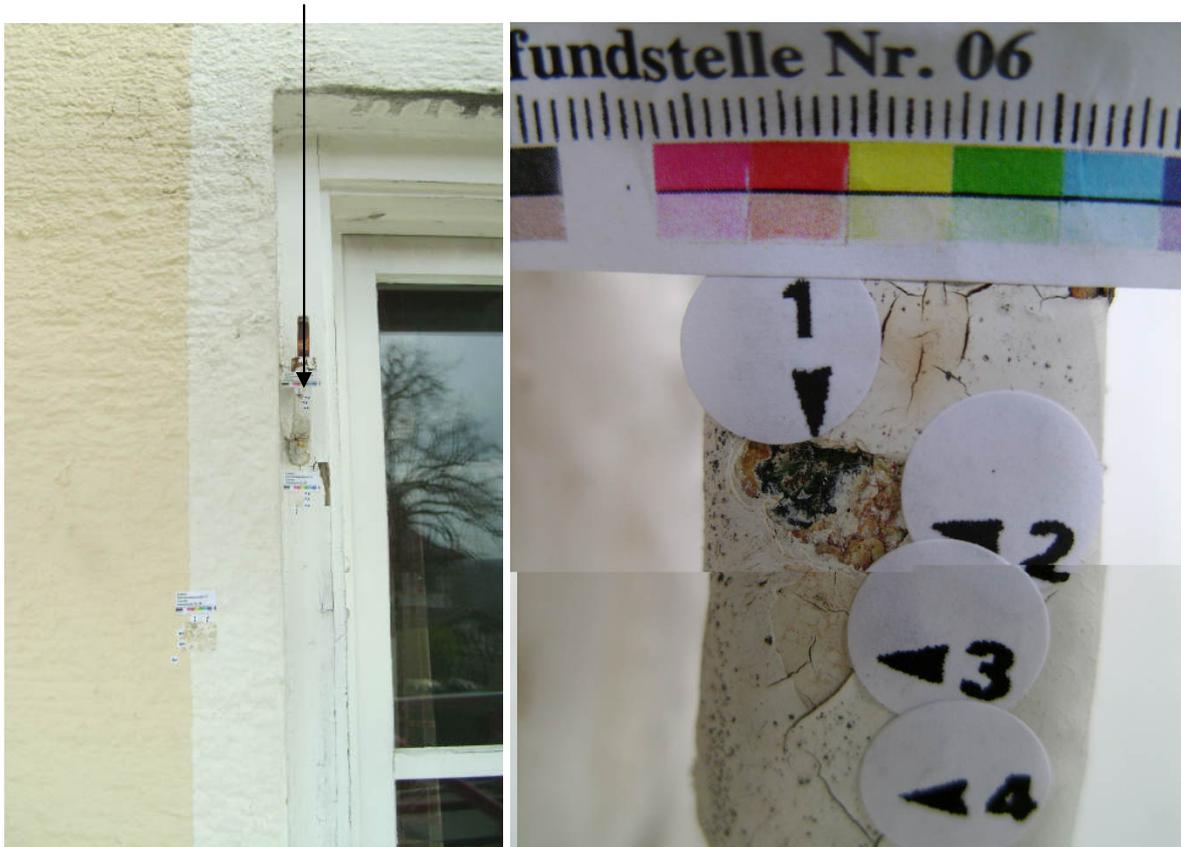
Befundstelle 06, Süd, 1. Obergeschoss, Balkon, Halterung für Fensterladen

1. Metall
2. weiß mit stark vergilbter Oberfläche (oder Verfärbung durch Rost?)
3. weiß gelblich
4. weiß gelblich grau, jetzt sichtbare Fassung

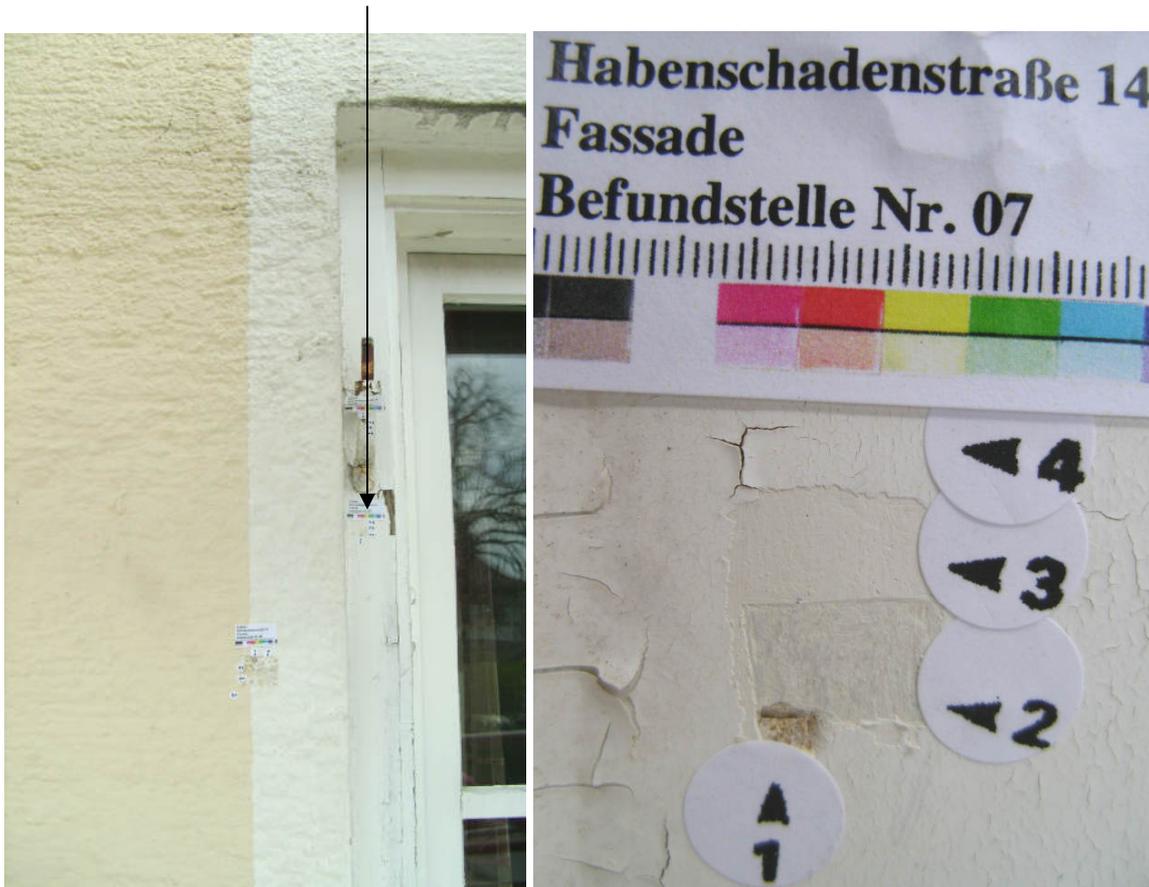
Befundstelle 07, Süd, 1. Obergeschoss, Balkon, Türstock

1. Holz
2. weiß leicht grau
3. weiß gelblich
4. weiß gelblich grau, jetzt sichtbare Fassung

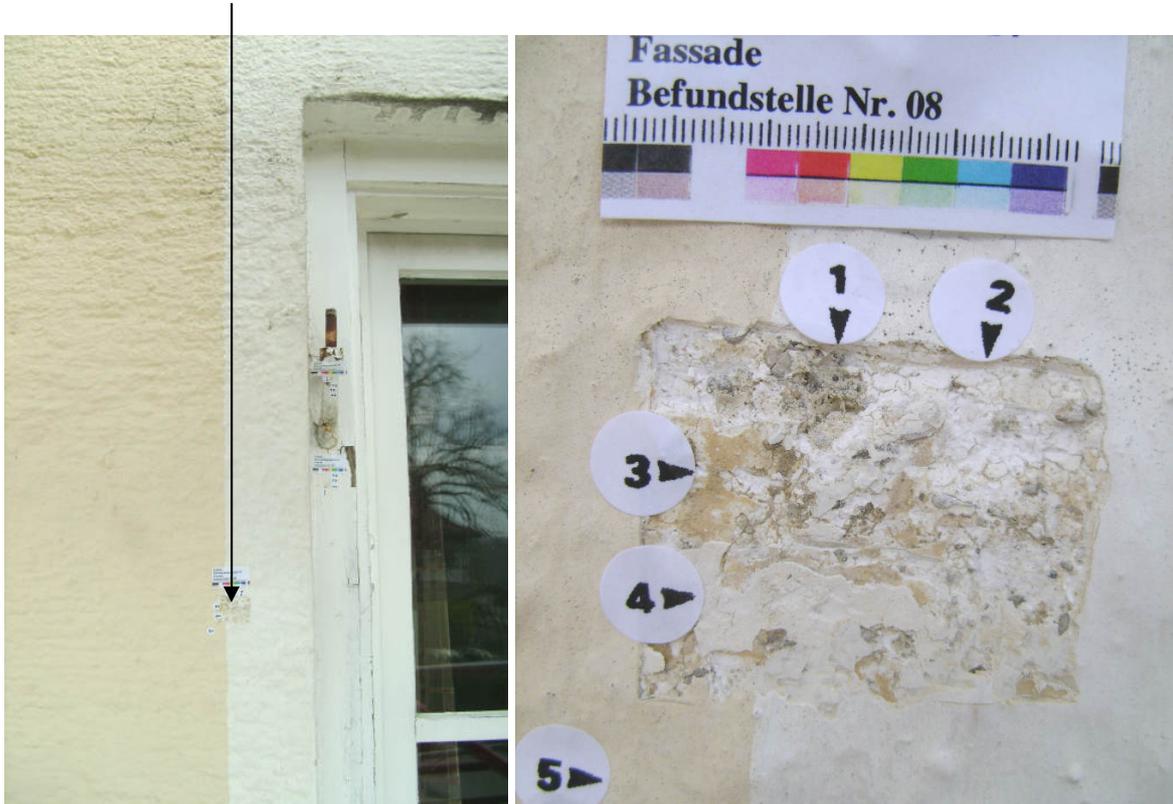
Befundstelle 08, Süd, 1. Obergeschoss, Balkon, Wandfläche im Bereich der Fensterfasche

1. hellgrauer bräunlicher mürber Rauputz
2. weiß leicht gelblich
3. helles ockergelb
4. sehr helles beige
5. hellgelbe Wandfläche mit weißer Fasche, jetzt sichtbare Fassung

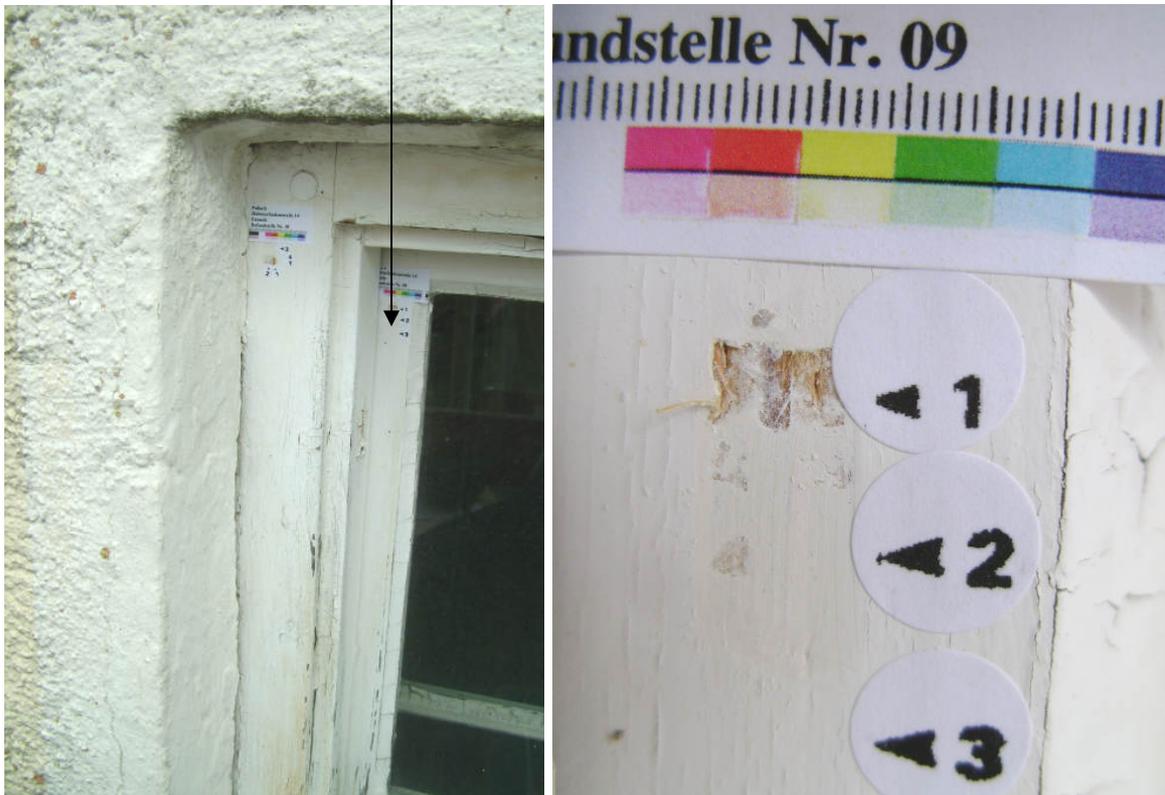
Befundstelle 09, Süd, 2. Obergeschoss, oberhalb des Balkons, kleines Fenster, Fensterflügel

1. Holz
2. weiß gelblich
3. weiß gelblich grau, jetzt sichtbare Fassung

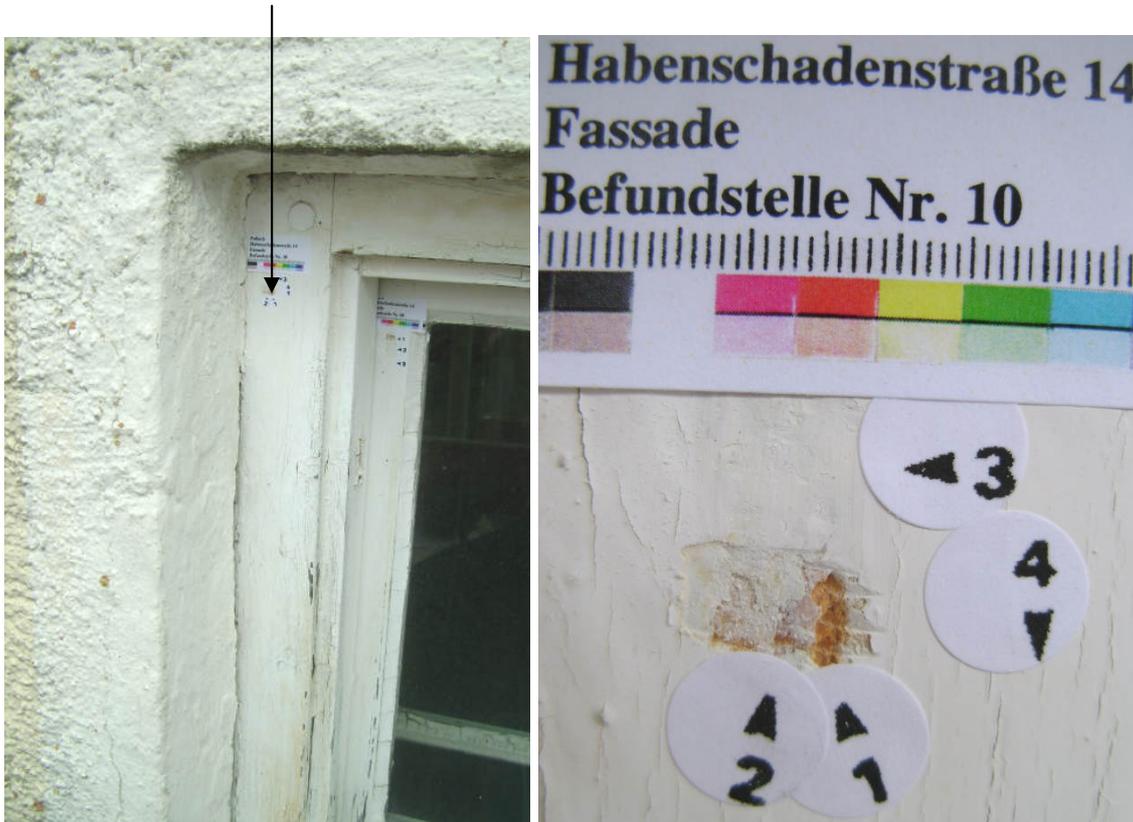
Befundstelle 10, Süd, 2. Obergeschoss, oberhalb des Balkons, kleines Fenster, Fensterstock

1. Holz
2. weiß gelblich
3. weiß gelblich
4. weiß gelblich grau, jetzt sichtbare Fassung

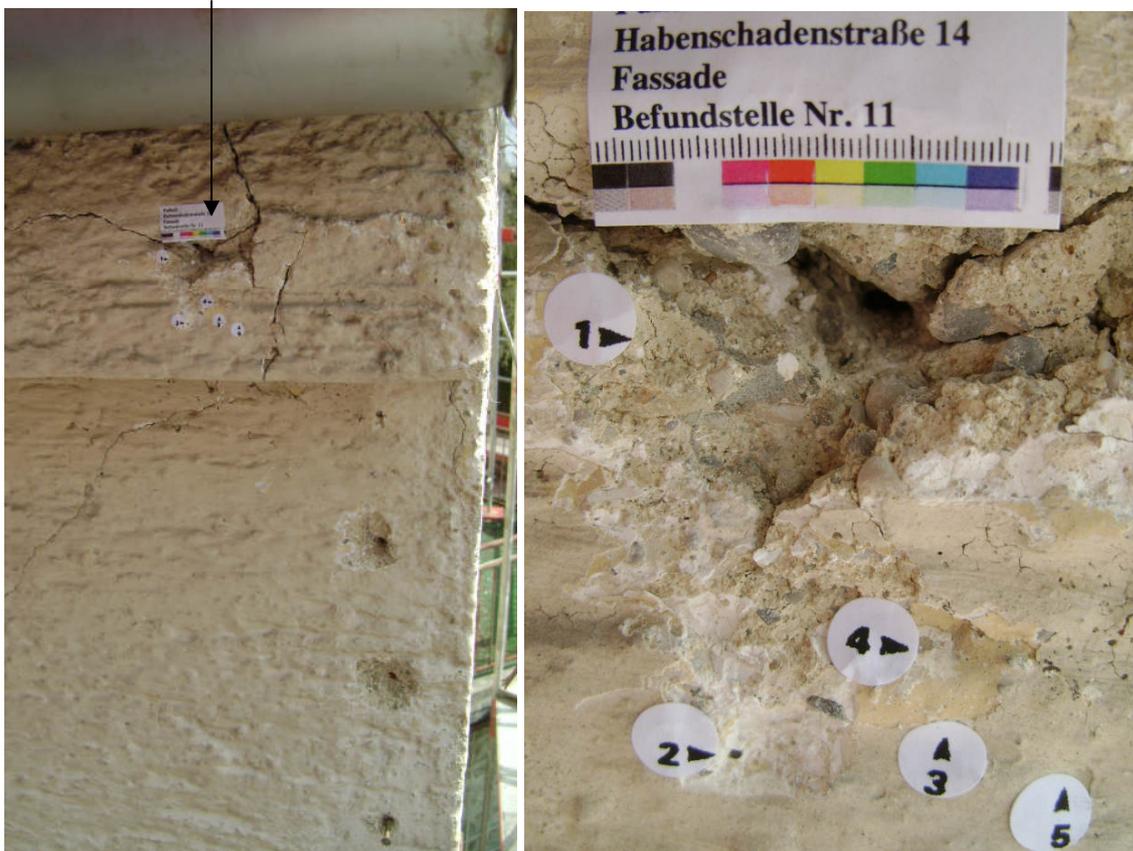
Befundstelle 11, West, 1. Obergeschoss, Traufgesims zur südlichen Ecke hin

1. hellgrauer bräunlicher mürber Rauhputz
2. weiß leicht gelblich
3. helles ockergelb
4. weiß gelblich
5. helles beige

hier fehlt die sonst jetzt sichtbare hellgelbe Fassung der anderen Fassaden, augenscheinlich wurde hier in letzter Zeit ein Rankgitter o.ä. demontiert

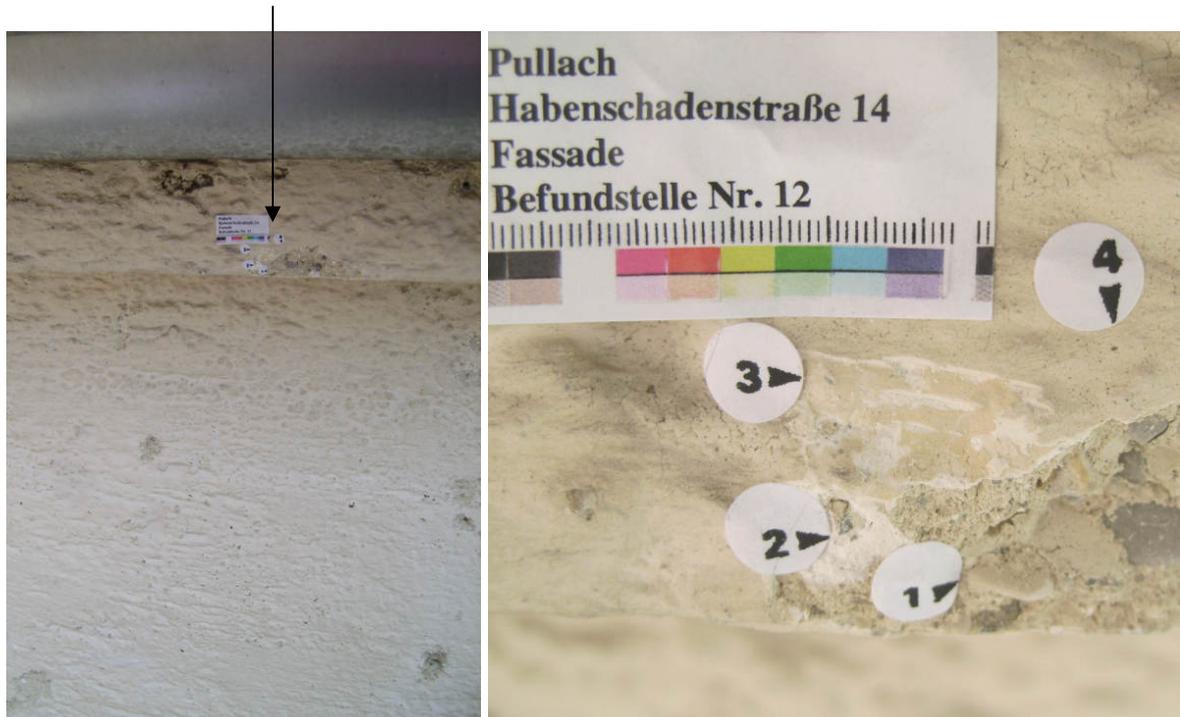
Befundstelle 12, West, 1. Obergeschoss, Traufgesims nördlicher Bereich

1. hellgrauer bräunlicher mürber Rauputz
2. weiß leicht gelblich
3. helles ockergelb
4. helles beige

hier fehlt die sonst jetzt sichtbare hellgelbe Fassung der anderen Fassaden, augenscheinlich wurde hier in letzter Zeit ein Rankgitter o.ä. demontiert

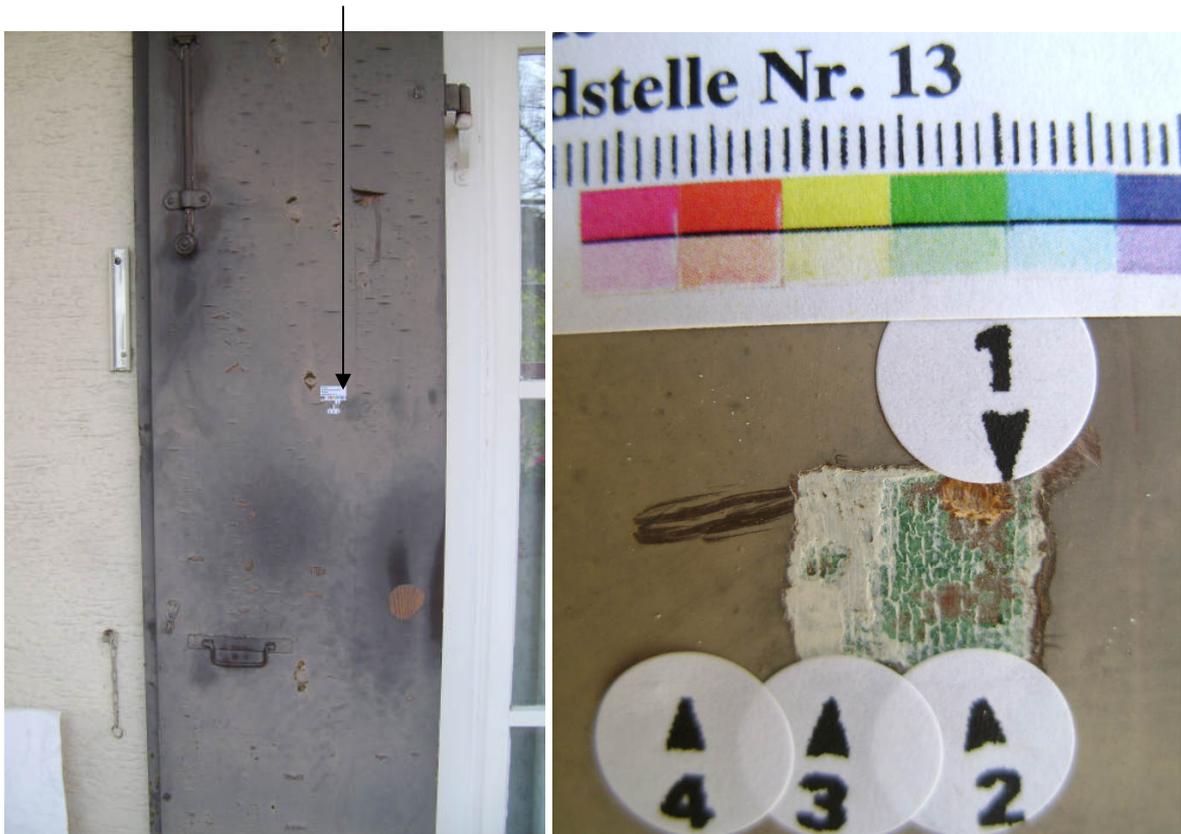
Befundstelle 13, Süd, Erdgeschoss, Balkon / Terrasse, Balkontür, Fensterladen

1. Holz
2. grün
3. weiß gelblich
4. braun, stark ausgebleichene Oberfläche der jetzt sichtbaren Fassung

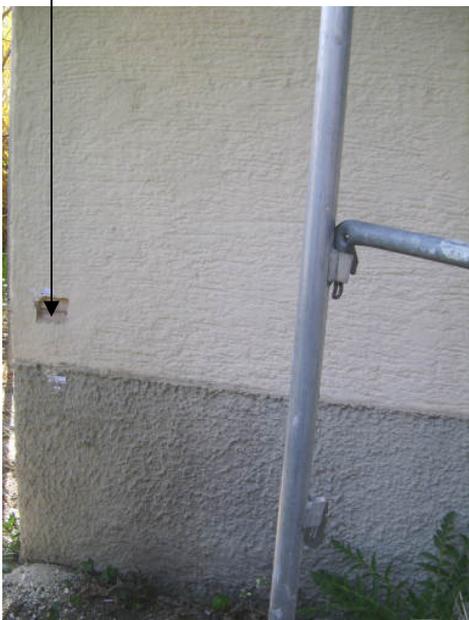
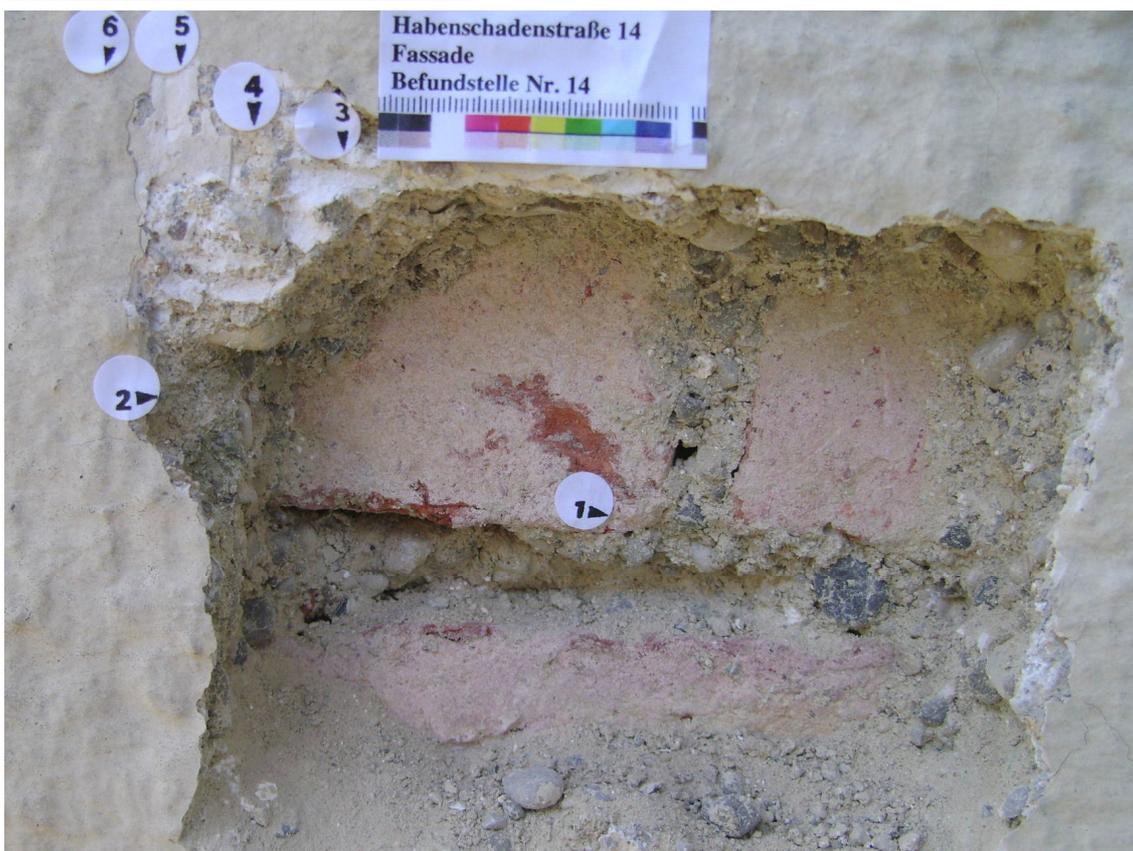
Befundstelle 14, Ost, Erdgeschoss, „Türmchen“, Wandfläche

1. Ziegel mit hellgrauem bräunlichem mürben Setzmörtel
2. hellgrauer bräunlicher mürber Rauputz
3. weiß leicht gelblich
4. helles ockergelb
5. sehr helles beige
6. helles gelb, jetzt sichtbare Fassung

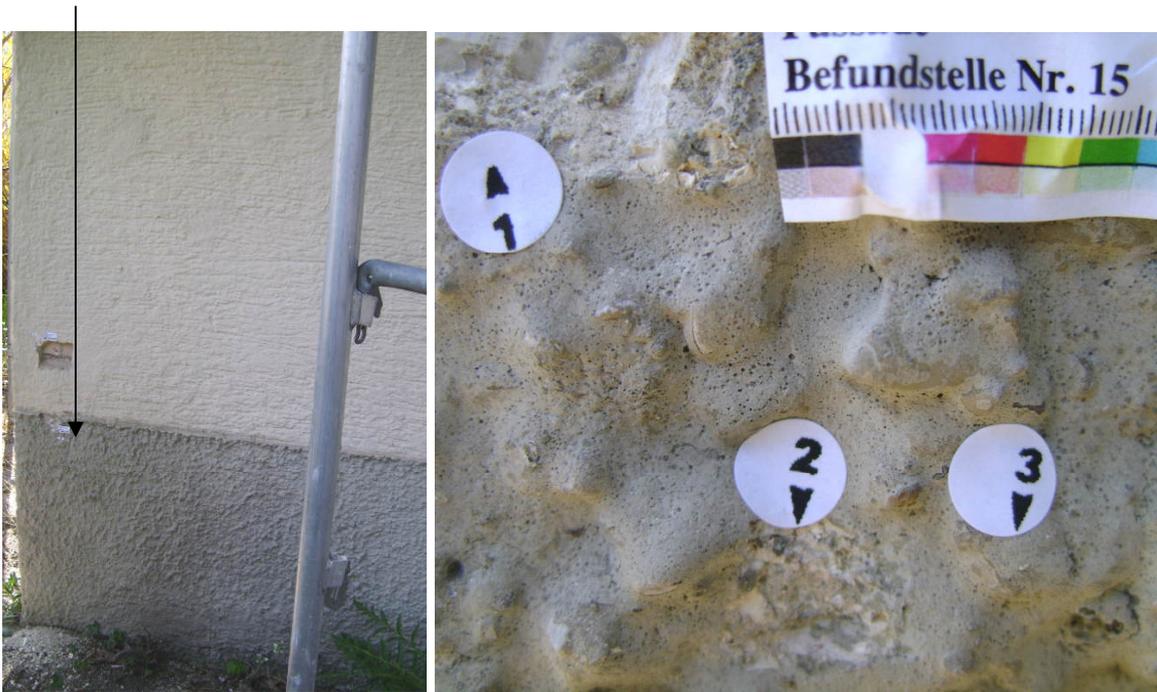
Befundstelle 15, Ost, Erdgeschoss, „Türmchen“, Sockel

1. grauer sehr fester Rauhputz, augenscheinlich zementhaltiger Mörtel
2. sehr helles grau leicht gelblich
3. hellgrau, jetzt sichtbare Fassung
