Instandsetzung Kalkofenweg – Pullach im Isartal:

Vorentwurf Böschungssicherung und Kostenschätzung

Technischer Bericht

Projektnummer: 04353
Auftraggeber: Gemeinde Pullach im Isartal
Johann-Bader-Straße 21
82049 Pullach im Isartal
Datum: 14.11.2019

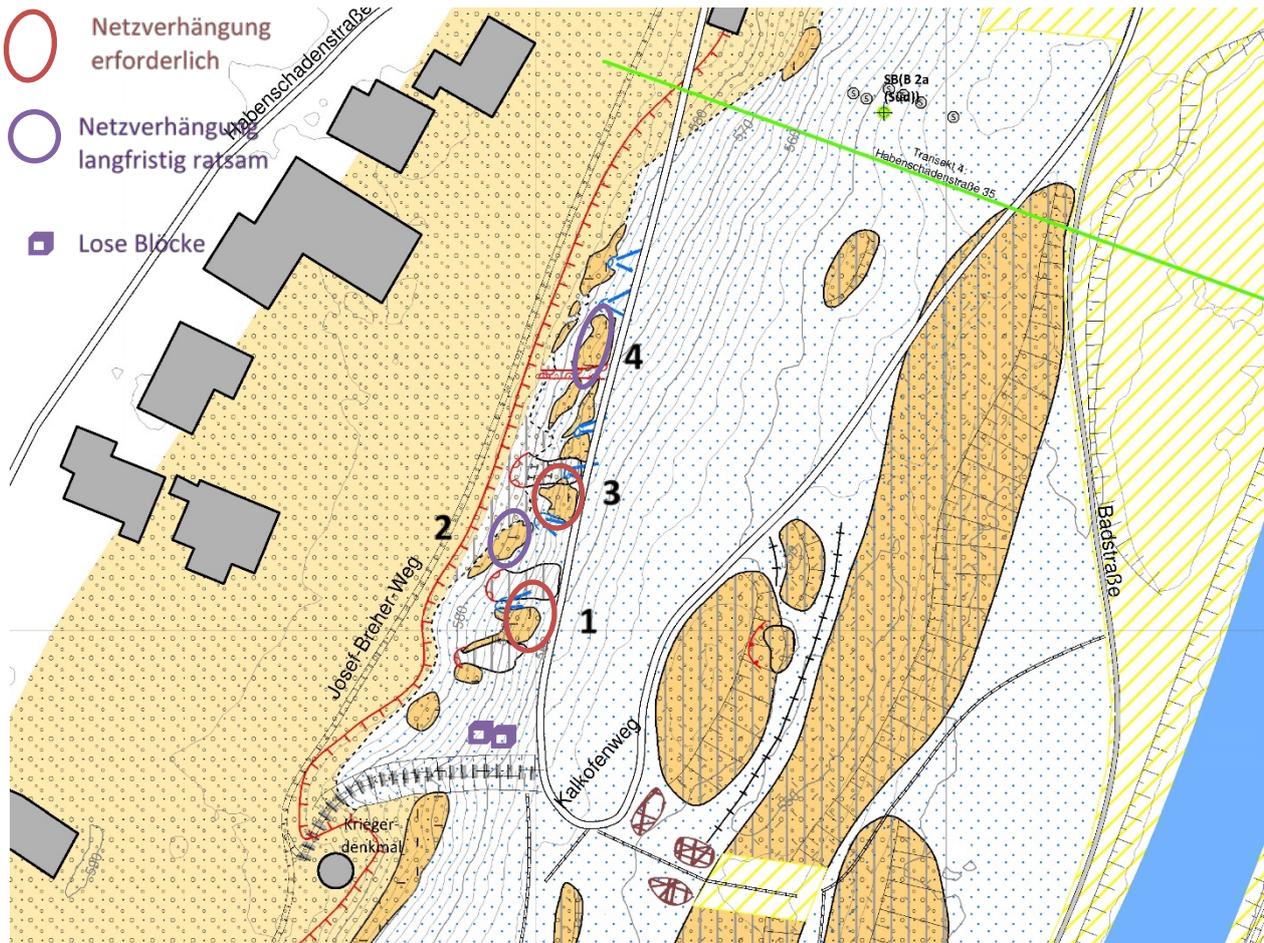
Abb. 1 Ausschnitt aus der geologischen Basiskarte Süd des Geo-Atlas Isarhochufer, unmaßstäblich zur Darstellung der Sanierungsbereiche mit Netzverhängung. Unterscheidung von Rot (1, 3): erforderlich und Violett (2, 4): langfristig anzuraten.

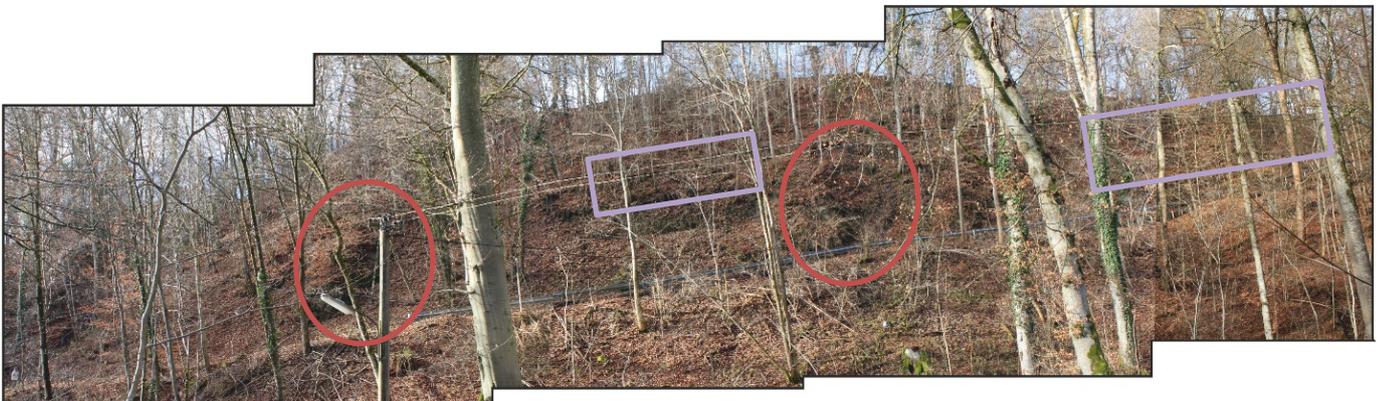
Wir haben am 27.6.2019 eine grobe Vermessung der zu sichernden Felsbereiche und Erosionsrinnen vorgenommen. Dabei haben wir insgesamt vier Zonen definiert. Je nach Risikoakzeptanz müssen davon mindestens zwei bearbeitet werden. In zwei weiteren Bereichen werden ähnliche Maßnahmen langfristig ebenfalls erforderlich werden.

Abb. 2 Darstellung der zu sichernden Felsbereiche: Rot: Mindestmaßnahmen, Violett: Eventualposition für langfristige Sicherung. (Aufnahme 2014)

Die Sanierung sieht die Verlegung eines engmaschigen Drahtnetzes vor, das mit 2 m langen Felsnägeln fixiert ist.

Im Bereich der Erosionsrinnen sollten zudem Querhölzer (Durchmesser ca. 20 cm) horizontal eingelegt und mit Nägeln fixiert werden. Hier kann sich Erdreich sammeln und eine Vegetation ausbilden, die durch das Netz wächst. Es kann auch alternativ eine drainierende Kiesbedeckung unter dem Netz verlegt werden.

Als Netztyp sollte ein sog. 50/50/3,1-Netz gewählt werden. Maschenweite 50x50 mm, Durchmesser 3,1 mm.

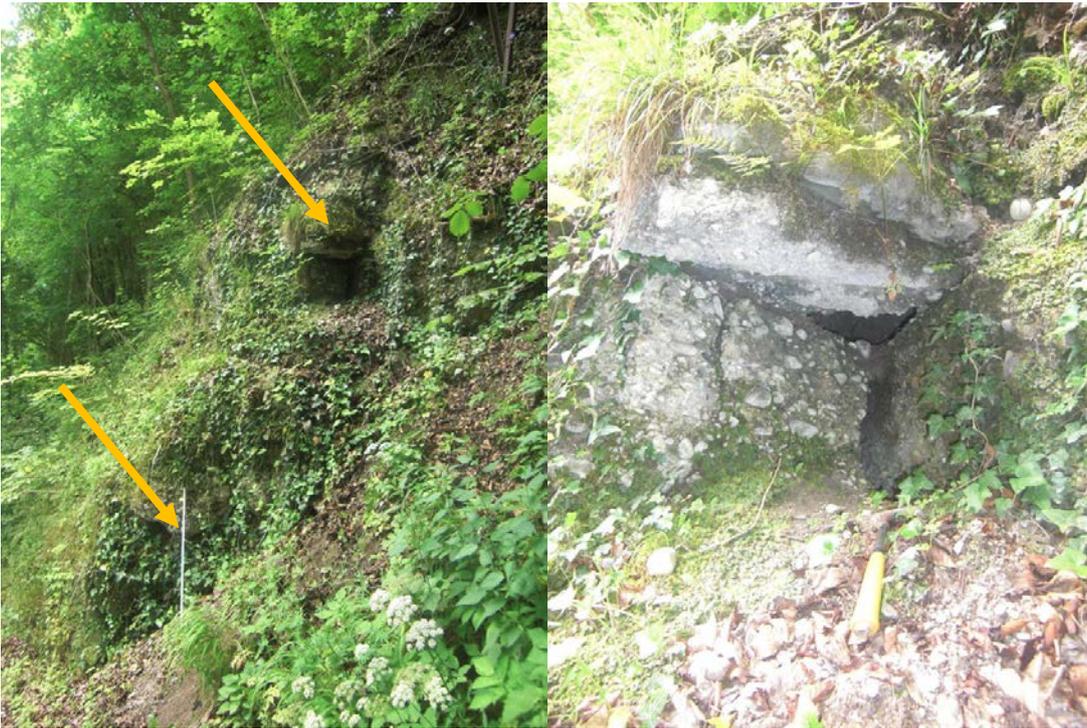
Maßnahme 1: Brüchige und klüftige Nagelfluhpartien sollen mit Netz und Nägeln gesichert werden. Dabei geht es nicht um eine komplette Stabilisierung der Felsnasen gegen ein größeres Versagen (Felssturz, Felsgleitung), sondern um ein Verhindern des Abgrusens und Lösens von Kluftkörpern (Dezimeter bis ca. 1,5m³).

Abb. 3: Beispiel: Aufgelockerte Nagelfluh in Sanierungsbereich 1, (links Detail mit Kluftkörpern). Die Pfeile zeigen potentielle Ablösungsbereiche an.

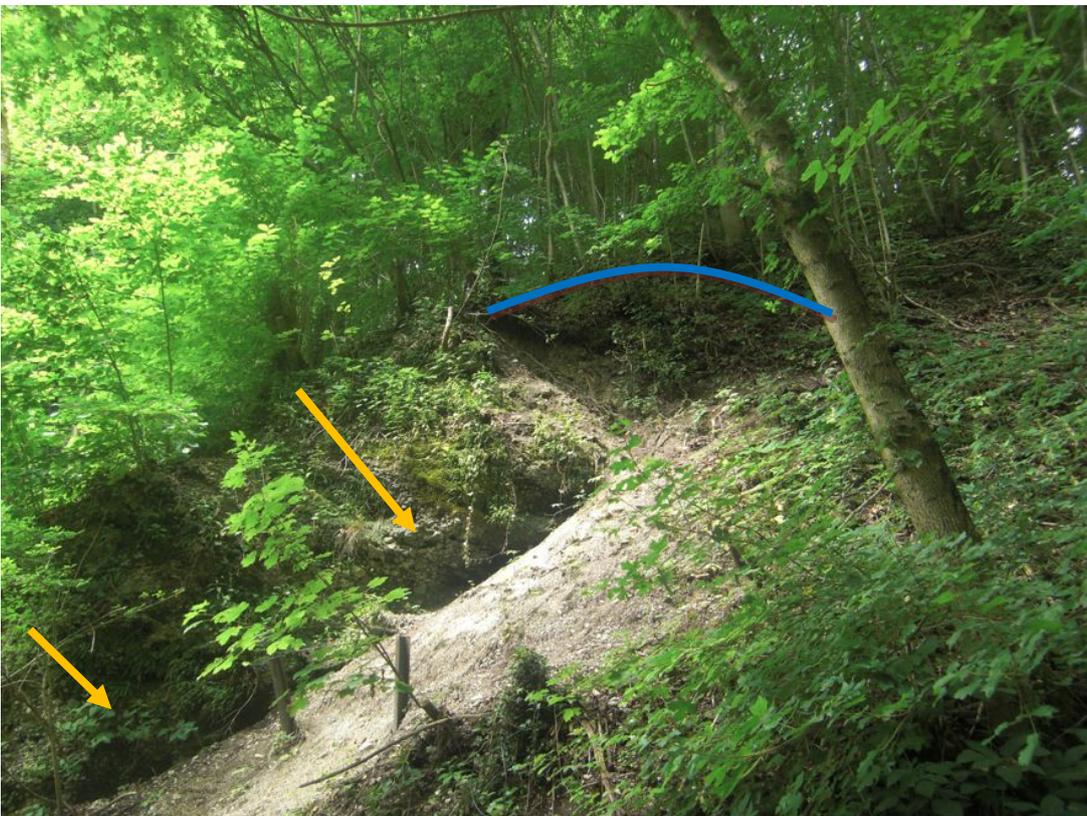
Maßnahme 3: Freiliegende Erosionsflächen / Schuttreißen sollten gesichert werden, da hier ständig Material nachrieselt (siehe Abb. 4). Hier können verschiedene Maßnahmen kombiniert werden. Eventuell Drahtgeflechte, Spritzbegrünung, Stabilisierung durch Rundhölzer etc.. Da die kritischen Bereiche an zu sichernde Nagelfluhpakete angrenzen, schlagen wir vor die Netzverhängungen zu erweitern (enge Maschenweite).

Abb. 4: Beispiel: Erosionsfläche in Sanierungsbereich 1 unmittelbar vor Nagelfluh. Die Pfeile zeigen potentielle Ablösungsbereiche an. Die blaue Linie zeigt die Ausbruchsnische einer Rutschung von aufgelockerter Nagelfluh während des Pfingstregenereignisses 2013 (Aufnahme 2013).

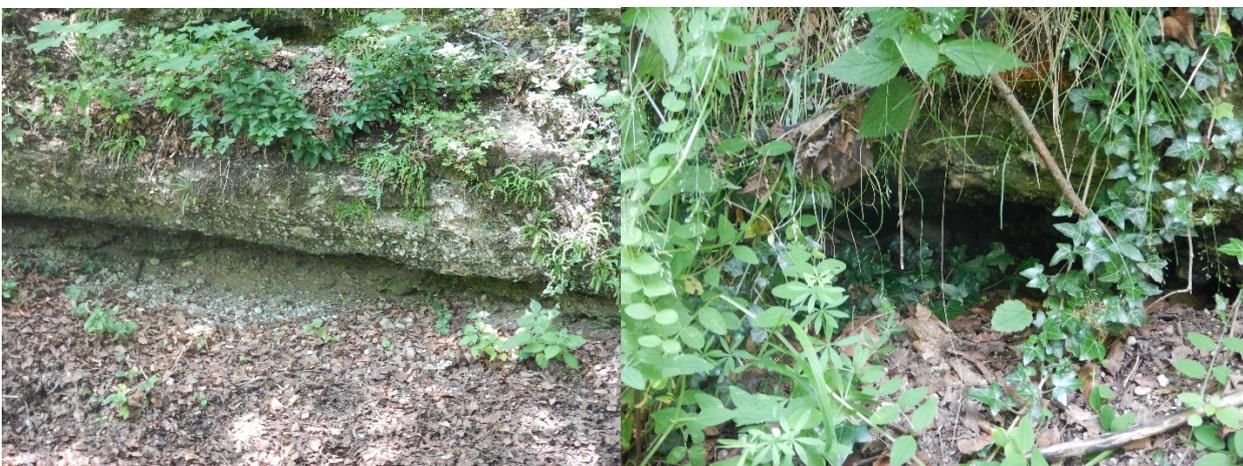
Maßnahme 2: Außerdem müssen Bereiche mit Überhängen mit Plomben („Knagge“) gesichert werden gegen tiefergreifende Erosion. Damit kann ebenfalls Erosion (Abgrusen) verhindert und langfristig eine Stabilisierung der Nagelfluh gegen ein Abbrechen größerer Kluftkörper erwirkt werden.

Innerhalb der oben genannten Bereiche wie auch an anderen Stellen müssen Nagelfluhüberhänge und -schwachstellen mit Plomben saniert werden.

Abb. 5: Beispiele für Überhänge der Nagelfluh in Bereich 4 (Aufnahme 2019).

Dabei muss ein Bewehrungsgitter eingelegt werden, das mit einfachen Nägeln fixiert werden kann. Die Plomben als Ganzes sollen mit Felsnägeln festgeheftet werden.

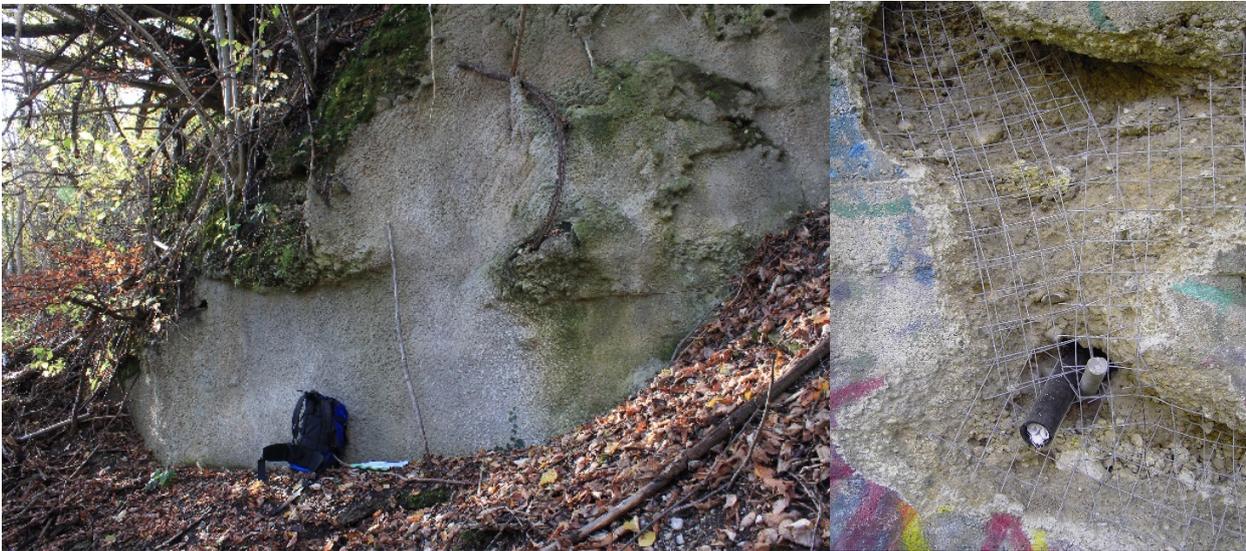
Abb. 6: Sanierungsbeispiele. Links: Unterhalb Habenschadenstraße 11 (2015). Rechts: Treppenweg (Aufnahme 2005).
