Prüfbericht 2021 H

nach DIN 1076

Bauwerksname **GroßhesseloherstraÙe**
Teilbauwerksname **GroßhesseloherstraÙe**
Kreis **Landkreis München**
Ort **Pullach**
Bauwerksrichtung **Nord nach Süd**
Bauwerksart **Brücke mit balkenartigem oder plattenartigem Tragwerk**
Tragfähigkeit
Baujahr

Prüfrichtung **Nord nach Süd**
Prüfer **M.Scheerschmidt**
Prüfung vom **09.04.2021** bis **12.04.2021**

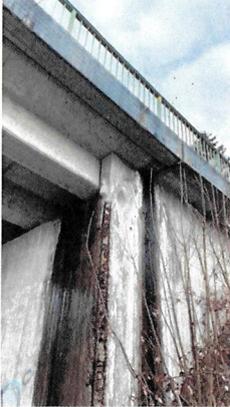
36_2021JPE

[36] S=2, V=0, D=3 BSP-ID 021-12
Widerlagerwand, Betonansichtsfläche, Bereichsweise,
Abplatzung mit freiliegender Bewehrung, Beide
Widerlager, Links

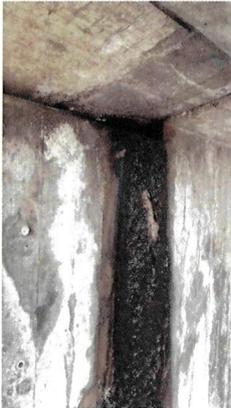
37_2021

[37] S=0, V=0, D=2 BSP-ID 021-06
Seitliche Kammerwand, Betonansichtsfläche,
Bereichsweise, Durchfeuchtet mit Ausblühungen /
Aussinterungen, Beide Widerlager, Links

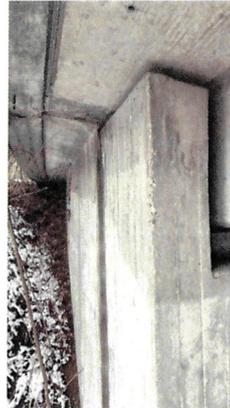
40_2021

[40] S=0, V=0, D=2 BSP-ID 021-07
Seitliche Kammerwand, Betonansichtsfläche,
Bereichsweise, Gerissen und hohl klingend, Widerlager
vorn, Beidseitig

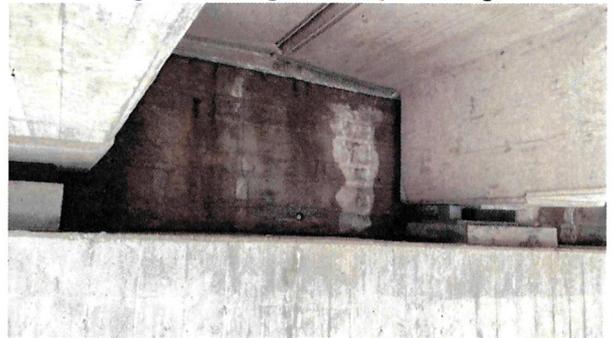
38_2021

[38] S=0, V=0, D=3 BSP-ID 021-06
Hintere Kammerwand, Betonansichtsfläche,
Bereichsweise, Durchfeuchtet mit Ausblühungen /
Aussinterungen, Widerlager vorn, Quer durchgehend

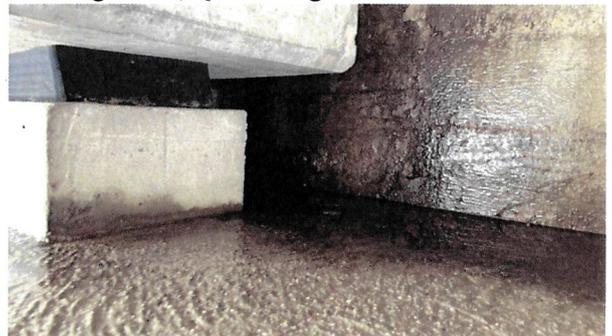
39_2021

[39] S=0, V=0, D=2 BSP-ID 021-06
Auflagerbank, Betonoberfläche, Bereichsweise,
Durchfeuchtet mit Ausblühungen / Aussinterungen,
Widerlager vorn, Quer durchgehend

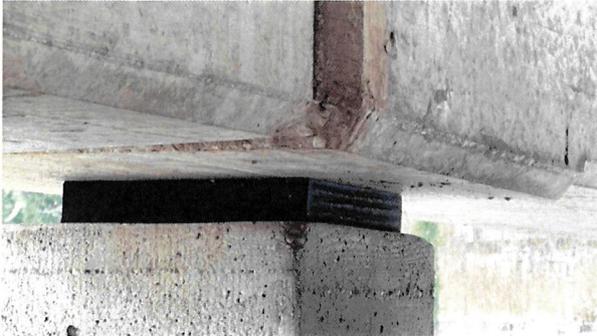
46_2021

[46] S=1, V=0, D=2 BSP-ID 212-09
Widerlager, Verformungsgleitlager allseits bewegl., bewehrt, Ein Stück, Gerissen, Anzahl: 3 Stelle(n), 1. Stützenbereich, Links

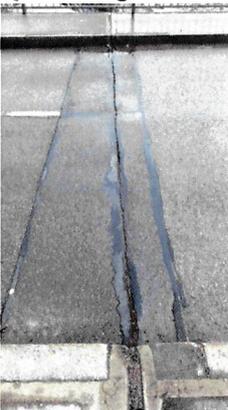
41_2021

[41] S=1, V=0, D=3 BSP-ID 226-99
Widerlager, Konstruktion mit 1 Dichtprofil, Verankerung im Beton, Gesamtes Bauteil, Fehlt, Beide Widerlager, Quer durchgehend

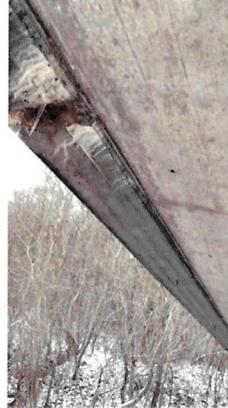
45_2021

[45] S=0, V=0, D=2 BSP-ID 259-02
Überbau, Gesims, Fugenband, Teilweise, Durchdrückendes Wasser, Längs durchgehend, Beidseitig

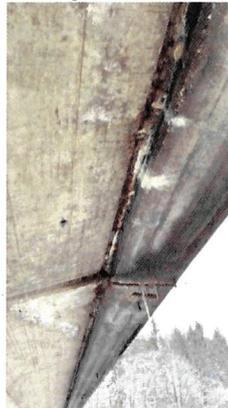
43_2021

[43] S=1, V=0, D=2 BSP-ID 230-11
Überbau, Gesims, Beton, Bereichsweise, Abplatzung mit freiliegender Bewehrung, Längs durchgehend, Beidseitig

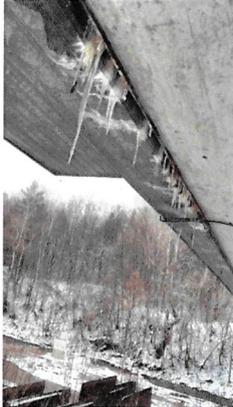
44_2021

[44] S=0, V=0, D=2 BSP-ID 230-22
Überbau, Gesims, Beton, Bereichsweise, Durchfeuchtet mit Ausblühungen / Aussinterungen, Längs durchgehend, Beidseitig

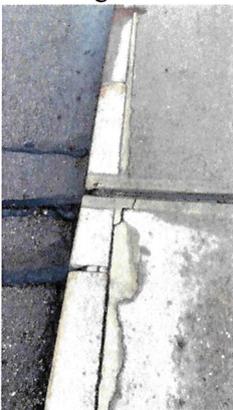
49_2021

[49] S=0, V=0, D=2 BSP-ID 230-20
Überbau, Kappenoberfläche, Beton, Bereichsweise,
Gerissen und hohl klingend, Längs durchgehend,
Beidseitig

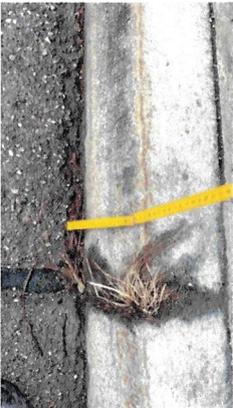
53_2021

[53] S=0, V=2, D=0 BSP-ID 233-02
Brücke, Schrammbord, Bereichsweise, Zu groß, Vorne
und hinten am Bauwerk, Beidseitig

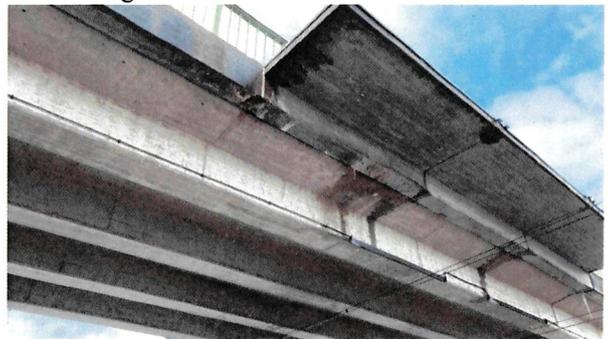
42_2021

[42] S=2, V=3, D=3 BSP-ID 236-13

Überbau, Kragplatte des Berührungsschutzes, Anker,
Mehrfach, Schadhaft, Gesamtes Bauteil, Beidseitig, Es
besteht der dringende Verdacht, dass die Verankerungen
der Kragplatten nicht vollumfänglich funktionsfähig sind.
Siehe Anlage zum Prüfbericht beachten!

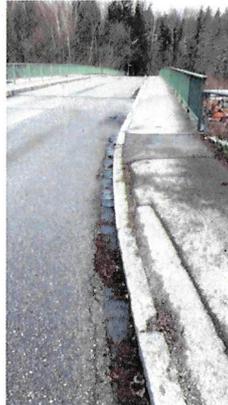
50_2021

[50] S=0, V=0, D=3 BSP-ID 252-20
Brücke, Bauwerksentwässerung, Durchgehend, Fehlt,
Beidseitig

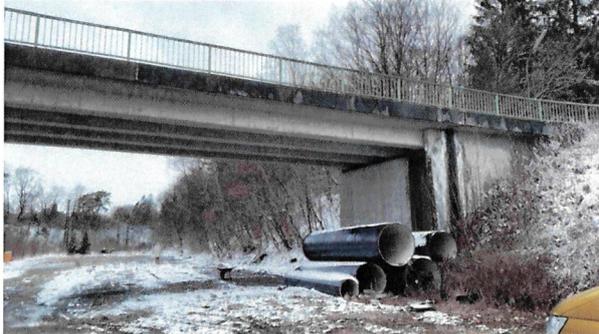
51_2021

[51] S=0, V=2, D=0 BSP-ID 253-09
Brücke, Böschungstreppe, Gesamtes Bauteil, Fehlt,
Beidseitig

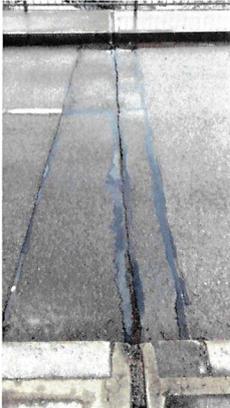
52_2021

[52] S=0, V=0, D=1 BSP-ID 241-08
Brücke, Fahrbahnbelag, Fugen, Vollständig, Nicht
fachgerecht, Längs durchgehend, Quer durchgehend

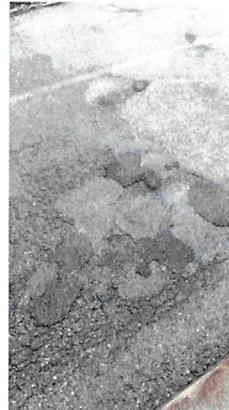
48_2021

[48] S=0, V=0, D=2 BSP-ID 241-05
Brücke, Fahrbahnbelag, Durchgehend, Risse mit
Belagsausbrüchen

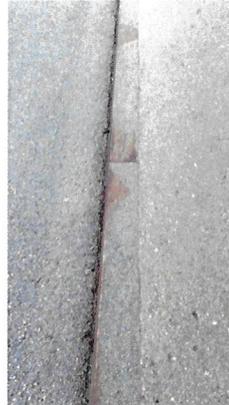
47_2021

[47] S=0, V=0, D=2 BSP-ID 241-07
Brücke, Entwässerungsrinne vor dem Bord,
Durchgehend, Fehlt, Beidseitig
