Anlage zum Prüfbericht

Brücke Großhesseloherstraße über Deutsche Bahn in Pullach im Isartal

Aufgestellt: München 12.04.2021

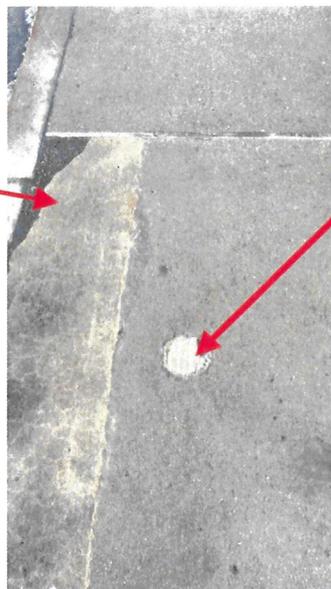
Schadhafte
Instandsetzung

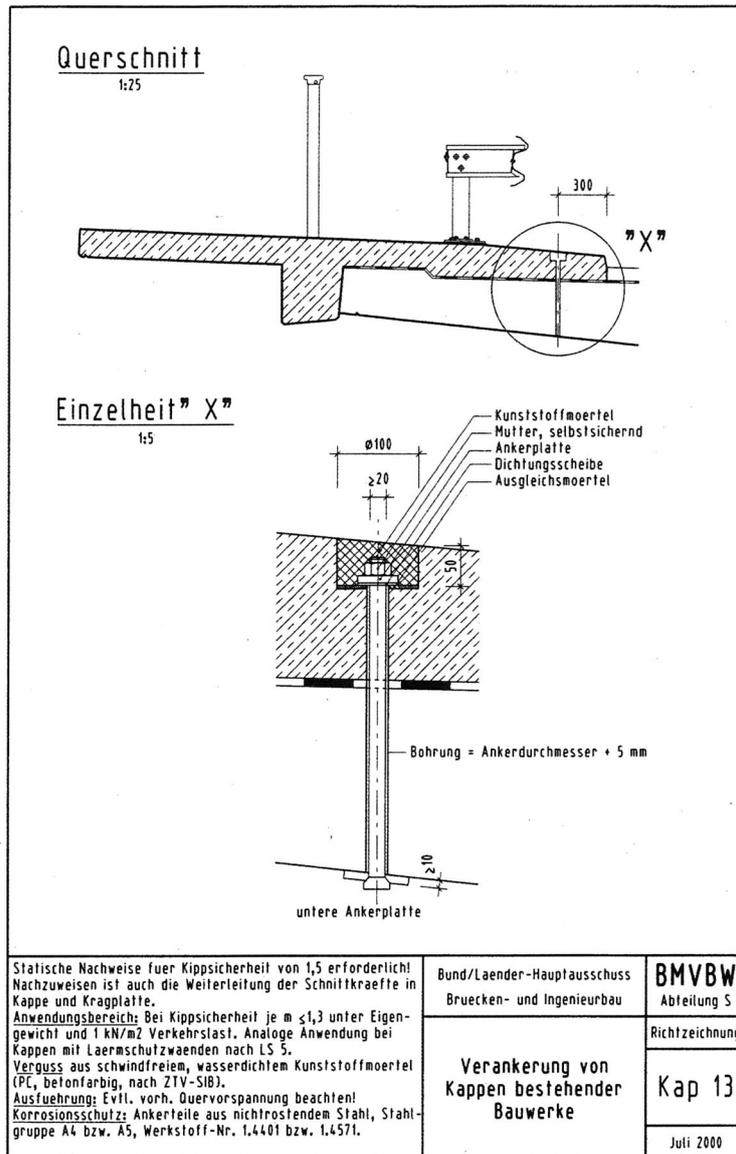
Bohrungen für Anker

damalige Richtzeichnung Berührungsschutz, heute nicht mehr zugelassen

Es besteht bei dieser Konstruktion das Problem, sobald die Abdichtung nicht mehr vollumfänglich funktionsfähig ist, ein Durchrosten der Verankerung und somit ein schlagartiges Versagen des Berührungsschutzes. Ein Durchankern durch die Überbau wie in der Richtzeichnung vorgesehen, fand hier nicht statt, da an der Untersicht keine Anker bzw. Ankerplatten sichtbar sind. Es liegt hier durch das Schadensbild der Verdacht nahe, dass die Anker nicht mehr vollständig tragfähig sind. Weiterhin wird dieser Verdacht durch die massive Durchfeuchtung der gesamten Kappe untermauert. Die Abdichtung scheint unterläufig zu sein, damit wird zusätzlich die eventuell vorhandene Anschlussbewehrung aus dem Überbaukragarm (Schlaufenbewehrung) geschädigt. Auch dieser Verdacht wird durch die starken Rostfahnen gestärkt.
