Erläuterungsbericht Vorentwurf (LPH2)
Straßenbrücke BW 02 Grosshesseloher Str. in Pullach i. Isartal
Instandsetzungsplanung

Verfasser: ilp² Ingenieure GmbH & Co. KG
Isartalstr. 44 A
80469 München

Projektnr.: 21-76

Aufgestellt: München, 01.02.2022

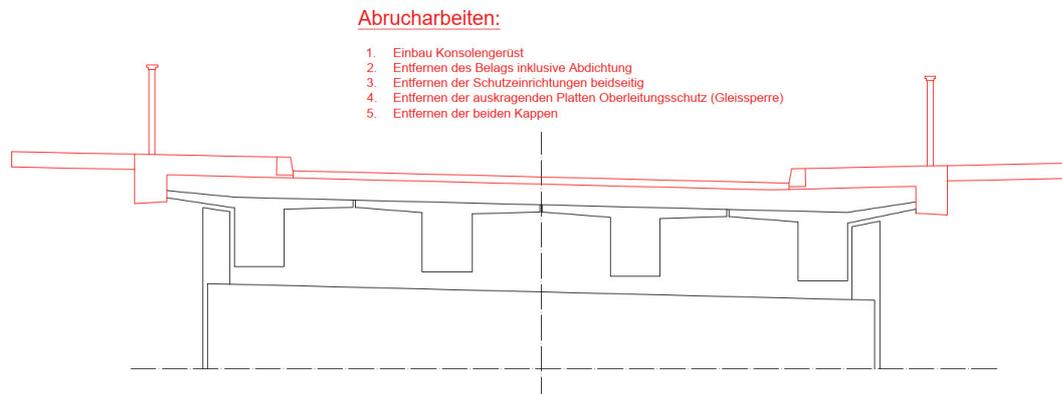
Abbildung 1: Abrucharbeiten am Überbau

Während den vergangenen Bauwerksprüfungen wurden im Bereich der Beläge und Kappen Risse und offene Fugen festgestellt. An den Arbeitsfugen der Kappen ist vermehrt durchdrückendes Wasser zu sehen, dass zu Ausblühungen/Aussinterungen an der Untersicht führt. Aus diesem Grund ist hier der maßgebende Schaden an den auskragenden Kappen des Oberleitungsschutzes. Ein Querschnittsmin-derung an der Verankerung der Kappen kann nicht ausgeschlossen werden. Daher wurden hier bereits temporäre Sofortmaßnahmen zur Sicherung gesetzt. Ebenfalls handelt sich hierbei um eine veraltete Bauweise, die den aktuellen Normen und Richtlinien (Stand der Technik) nicht entspricht.

- Entfernen des Belags inklusive der Brückenabdichtung
- Entfernen der Schutzeinrichtung (Geländer, Schrammbord) auf beiden Kappenseiten
- Einbau eines Schutz-/Arbeitsgerüsts (Konsole) im Bereich der Kappen. Dafür sind kurze Gleissperren erforderlich
- Umverlegung des Stromkabels der Beleuchtung auf das Konsolengerüst (mit Schutzrohr)
- Schneiden und Ausheben der auskragenden Kappenfertigteile im Bereich der Bahn, hierzu sind ebenfalls kurze Gleissperren erforderlich
- Entfernen/Abbruch der restlichen Kappenbereich

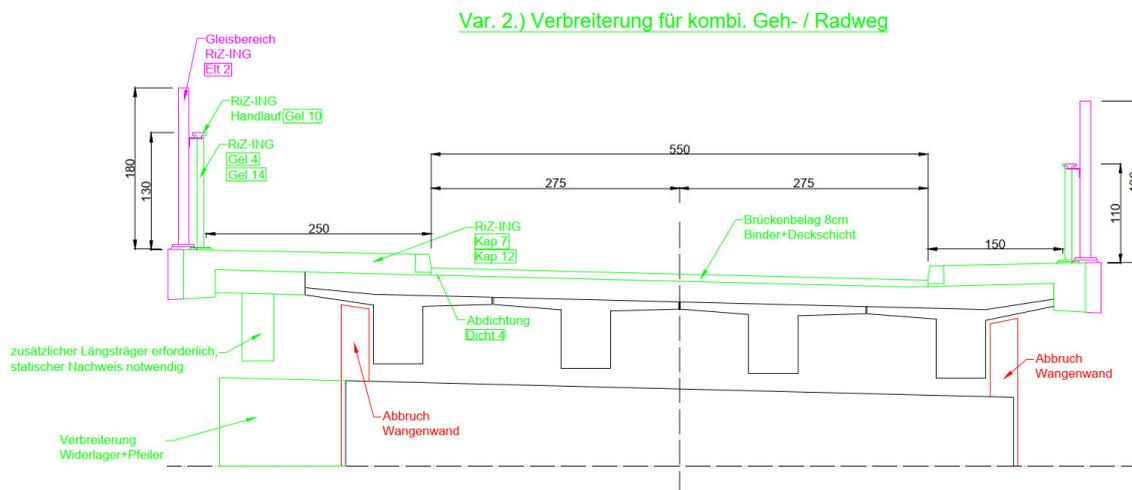
Abbildung 3: Variante 2 – Ausbau des Überbaus als kombinierte Nutzung Geh- und Radweg der Kappe

Für die Nutzung als Geh- und Radweg wird eine nutzbare Kappenbreite von mindesten 2,5m benötigt. Aufgrund des Bauwerksbestandes und der vorhandenen Straßentrassierung, ist für den Ausbau als Geh- und Radweg eine Tragwerksverbreiterung nötig. Folglich müsste der Kragarm an der Westseite um mindestens 1,0m erweitert werden. Aufgrund der zusätzlichen Eigenlast auf den Bestandskragarm, müsste diese Verbreiterung mit einem zusätzlichen Längsträger unterfangen werden. Auch müsste der gesamte Unterbau an der Westseite verbreitert werden (Widerlager und Pfeiler). Eine Nachrechnung des gesamten Tragwerks wäre hierfür erforderlich.

- Verbreiterung der Widerlager und Pfeiler
- Zusätzlicher Längsträger unterhalb der Kragarmverbreiterung.
- Herstellen der Plattenverbreiterung inkl. Verankerung an den Bestandskragarm
- Weitere Arbeiten Analog zu Variante 1

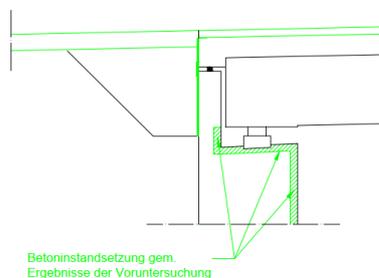
Abbildung 4: Variante 1 – Instandsetzung am Widerlager und Fahrbahnübergang bei geringer Chloridschädigung

Hierbei sind Undichtigkeiten am einbetonierten Fugenband festgestellt worden, wodurch das Oberflächenwasser über die offenen Belagsfugen in das Widerlager gelangt ist. Es ist davon auszugehen, dass chloridbelastetes Oberflächenwasser jahrelang in das Widerlager eingedrungen ist und den Bestandsbeton lokal kontaminiert hat. Hierzu sind Chloridgehaltsuntersuchungen am Widerlager notwendig, um den genauen Umfang der Instandsetzung festlegen zu können. Abhängig vom Chloridgehalt und Eindringtiefe an der Kammerwand ergeben sich hier zwei Instandsetzungsvarianten (Variante 1 und Variante 2).

Bei dieser Variante (geringer Chloridgehalt in der Bewehrungsebene) wird im Bereich der Fahrbahnübergänge das geschädigte T90 Profil ausgebaut und erneuert. Das geschädigte, innenliegende Fugenband wird durch ein außenliegendes Fugenband ersetzt. Für diese Maßnahme sind Aushubarbeiten, im Bereich vom Widerlager, bis zu einer Tiefe von mindestens 1m erforderlich.

1. Abbruch Fahrbahnbelag
2. Entfernen T90-Profil
3. Aushub bis ~1,00m unter FOK (Aushubmaterial zwischenlagern/entsorgen?)

4. Betoninstandsetzung an der hinteren Kammerwand und Widerlager
5. Einbau außenliegendes Fugenband zwischen Überbau und Widerlager
6. Abdichtung erdseitig erstellen
7. neue T90 Profil einbauen
8. Erneuerung Fahrbahnbelag

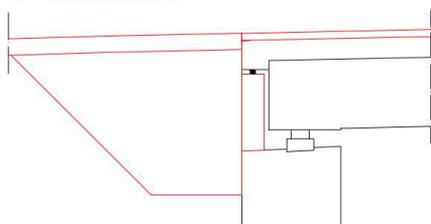
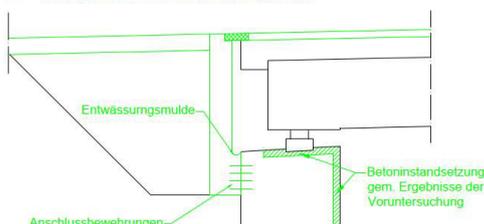
Abbildung 5: Variante 2 – Kammerwanderneuerung und Instandsetzung am Widerlager bei hoher Chloridschädigung

Bei dieser Variante (hoher Schaden durch Chlorideinwirkung) sind die Abbrucharbeiten umfangreicher wie bei Var. 1. Hier erfolgt der Abbruch und Neuherstellung der stark chloridbelasteten Kammerwand. Um das Widerlager wartungsfreundlicher zu machen, wird hier empfohlen die Kammerwand nach hinten zu versetzen und das T90-Profil durch eine Übergangskonstruktion mit einem Dichtprofil (z. B. Typ M&S D80) zu ersetzen. Der Versatz der hinteren Kammerwand ermöglicht eine bessere Sichtung und Prüfung des Fahrbahnübergangs und des Endquerträgers. Eventuell kann hier noch eine Schleppplatte drangehängt werden, um Setzungen im Hinterfüllungsbereich zu kompensieren.

1. Abbruch Fahrbahnbelag
2. Entfernen T90-Profil
3. Aushub bis ~1,80m unter FOK (Aushubmaterial zwischenlagern/entsorgen?)
4. Abbruch Kammerwand

5. neue Kammerwand erstellen
6. Hinterfüllen
7. neuer Belag
8. neue Uko mit einem Dichtprofil (z.B. M&S D80)
