**Tragwerksuntersuchung Leichtbauhallen  
im Gewerbepark Höllriegelskreuth  
Bericht zur Sichtkontrolle des Bestandstragwerks  
hier: Halle C**

**Projektnummer:** 1130/20

**Datum:** 14.10.2020 (Ortstermin)

**Tragwerksuntersuchung Leichtbauhallen  
im Gewerbepark Höllriegelskreuth  
Bericht zur Sichtkontrolle des Bestandstragwerks  
hier: Halle E**

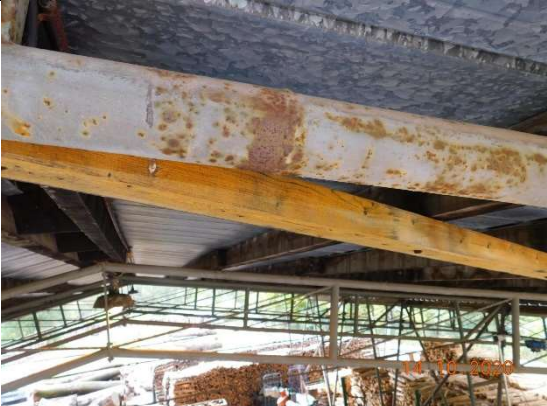
| Bild Nr. | Bilder | Feststellungen |
|---|---|---|
| 18 | | <b>Achse 1</b><br>Binderteil wie vor, 1<br>Fachwerksobergurt neben<br>dem First, mechanische<br>Beschädigung mit<br>Roststelle |

- Einige Fachwerkbinderhaupttragteile sind zum Teil mechanisch stark beschädigt. Bei vielen Binderknotenpunkten sind Korrosionsspuren vorhanden. Wir empfehlen die mechanischen Beschädigungen zu beheben.
- Teilweise tragen die Stützenfüße ihre Last über Stahlrollen in den Baugrund ein. Die Fundamentgröße ist unbekannt. Wir empfehlen die Horizontallastaufnahme in statischer Hinsicht zu überprüfen.
- Die horizontalen Hauptbinderzugbänder hängen teilweise stark durch und sind demnach ohne Kraftschluss. Desweiteren sind mechanische Verbiegungen der Zugbänder vorhanden. Wir empfehlen die Tragfähigkeit dieser Hauptbinderteile sicherzustellen.

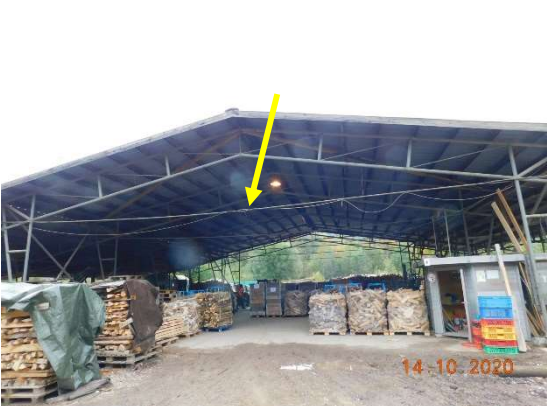
| Bild Nr. | Bilder | Feststellungen |
|---|---|---|
| 19 | | <b>Achse 1</b><br>Hauptdach, mittlerer Teil<br>gesamt, Profile wie vor<br>beschrieben, Zugband<br>(siehe Pfeil) hängt stark<br>durch |

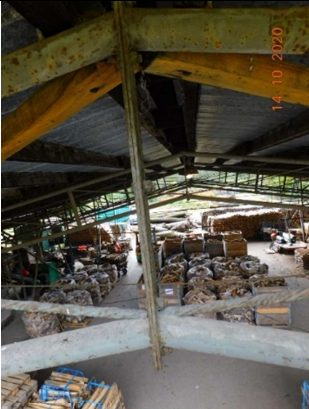
| Bild Nr. | Bilder | Feststellungen |
|---|---|---|
| 23 | | <b>Achse 1</b><br>Situation wie vor<br>beschrieben,<br>Nahaufnahme, Roststellen<br>vorhanden |

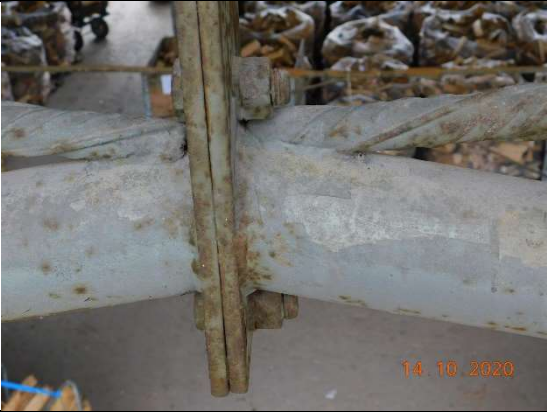
| Bild Nr. | Bilder | Feststellungen |
|---|---|---|
| 25 | | <b>Achse 1</b><br>Situation wie vor beschrieben, Nahaufnahme mirt Korrossionspuren |

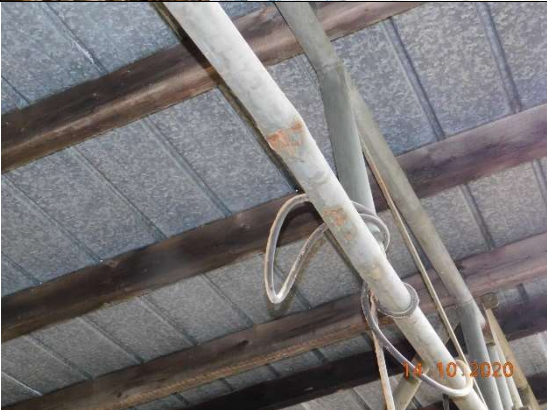
| Bild Nr. | Bilder | Feststellungen |
|---|---|---|
| 28 | | <b>Achse 1</b><br>Fachwerkbinderteil wie vor beschrieben, mechanische Beschädigung am Untergurt. |

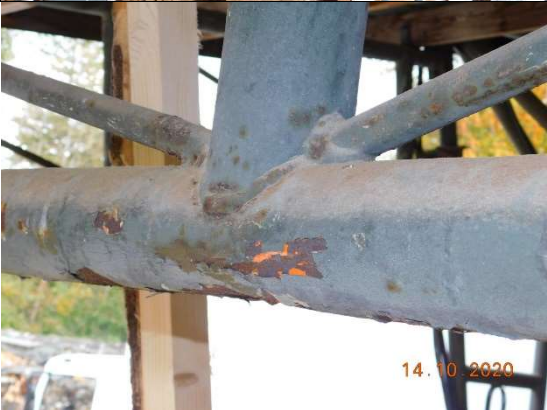
| Bild Nr. | Bilder | Feststellungen |
|---|---|---|
| 36 | | <b>Achse 1-6<br/>Westansicht,</b><br>Situation wie vor<br>beschrieben, Nahaufnahme<br>der geschweißten<br>Knotenpunkts Verbindung<br>mit Roststellen |

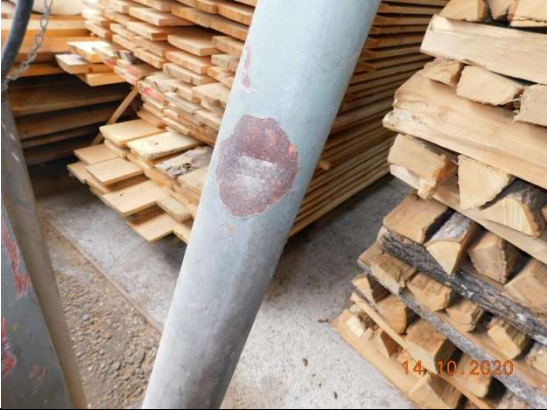
| Bild Nr. | Bilder | Feststellungen |
|---|---|---|
| 45 | | <b>Achse 5</b><br>Mechanische Beschädigung eines Stützenprofils |

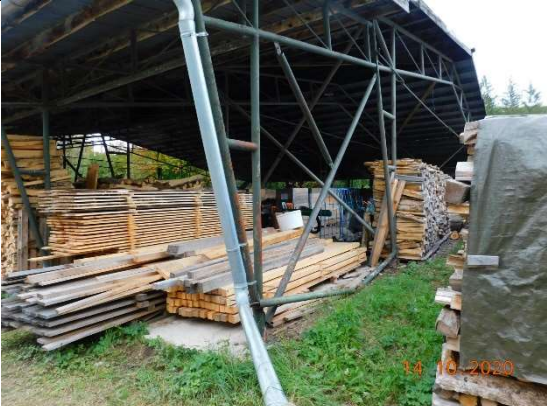
| Bild Nr. | Bilder | Feststellungen |
|---|---|---|
| 50 | | <b>Achse 6</b><br>Westlicher Hallenteil:<br>mechanische<br>Beschädigung des unteren<br>Verbandsprofils |

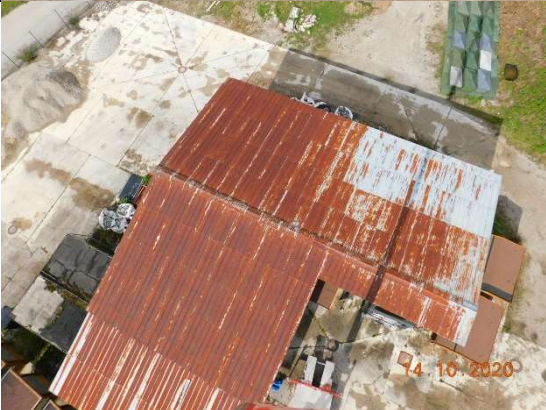
| Bild Nr. | Bilder | Feststellungen |
|---|---|---|
| 02 | | Dachaufsicht<br>Metallbahnddeckung,<br>Korrosion vorhanden |

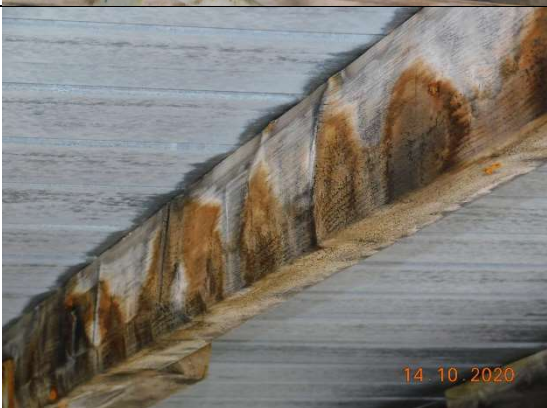
| Bild Nr. | Bilder | Feststellungen |
|---|---|---|
| 20 | | Feuchtschäden an den Koppelfetten |

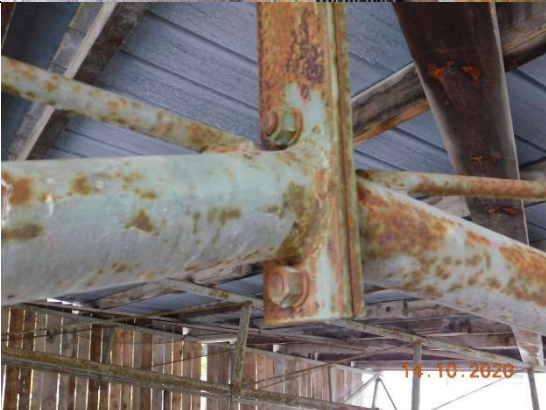
| Bild Nr. | Bilder | Feststellungen |
|---|---|---|
| 24 | | Örtlichkeit wie vor, Stoßbereich auf Untergurthöhe. Sichtbare Korrosionsspuren |

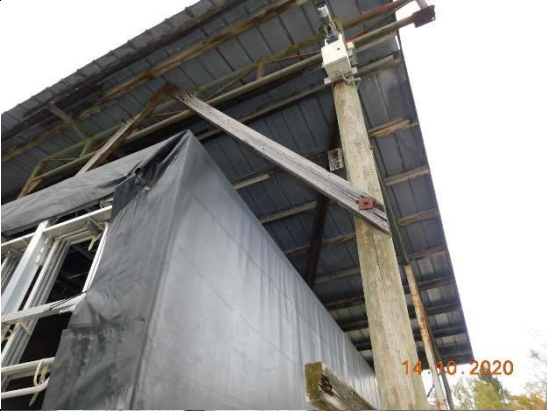
| Bild Nr. | Bilder | Feststellungen |
|---|---|---|
| 29 | | Die Holzdiagonale ist durch Feuchtigkeit geschwächt und die Befestigung an der Holzstütze nicht mehr ausreichend tragfähig |

- Einige Fachwerkbinderhaupttragteile und Stützenfüße sind zum Teil mechanisch stark beschädigt. Bei vielen Binderknotenpunkten sind Korrosionsspuren vorhanden. Wir empfehlen die mechanischen Beschädigungen zu beheben.
- Auffällig ist eine Holzmaststütze mit starker Rissbildung im Holzmast. an der Ostseite. Die Holzdiagonale dort ist durch Feuchtigkeit geschwächt und die

Befestigung an der Holzstütze nicht mehr ausreichend tragfähig. Der Holzmastenfuß ist ohne Schutz vor Feuchtigkeitseintrag

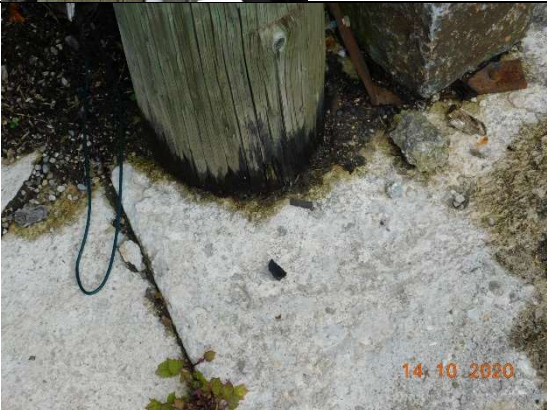
| Bild Nr. | Bilder | Feststellungen |
|---|---|---|
| 32 | | Holzmastenfuß ohne Schutz vor Feuchtigkeitseintrag |

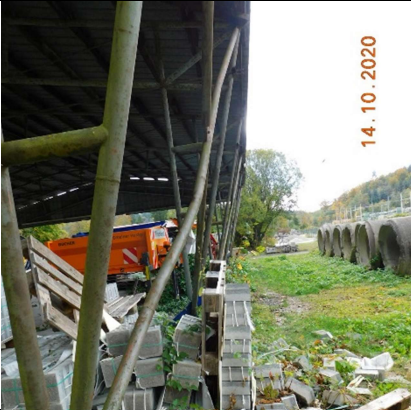
| Bild Nr. | Bilder | Feststellungen |
|---|---|---|
| 07 | | Ansicht wie vor, zwischen<br>Achse 5 und 6 sind die<br>Stabilisierungsverbände<br>stark beschädigt. Siehe<br>hierzu weiter unten |

- Zwischen Achse 5 und 6 sind die Stabilisierungsverbände stark beschädigt und zwischen Achse 1 und 2 verformt.
- Bei Fachwerkbindern sind die Diagonalen verbogen.
- Einige Fachwerkbinderhaupttragteile und Stützenfüße sind zum Teil mechanisch stark beschädigt. Bei vielen Binderknotenpunkten sind Korrosionsspuren vorhanden. Wir empfehlen die mechanischen Beschädigungen zu beheben.
- Teilweise tragen die Stützenfüße ihre Last über Stahlrollen in den Baugrund ein. Die Fundamentgröße ist unbekannt. Wir empfehlen die Horizontallastaufnahme in statischer Hinsicht zu überprüfen.
- Das horizontale Zugband beim Fachwerkbinder ist teilweise behelfsmäßig mit einer Schlaufe gesichert.

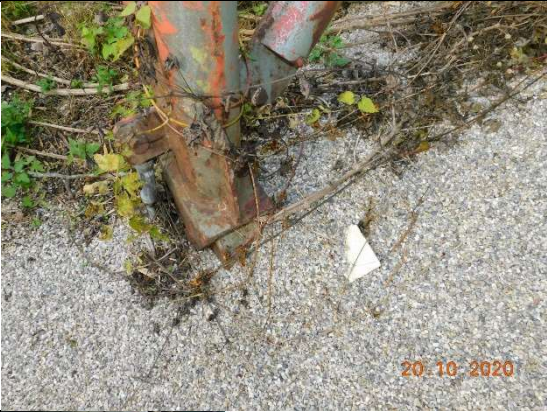
| Bild Nr. | Bilder | Feststellungen |
|---|---|---|
| 13 | | Stützenfuß wie vor, Korrosionsschäden. Das Rollenlager hat eine mechanische Halterung. Verankerungsgrund und Fundament unbekannt. |

- Teilweise tragen die Stützenfüße ihre Last über Stahlrollen in den Baugrund ein. Die Fundamentgröße ist unbekannt. Wir empfehlen die Horizontallastaufnahme in statischer Hinsicht zu überprüfen.
- Das horizontale Zugband beim Fachwerkbinder ist teilweise behelfsmäßig mit einer Schlaufe gesichert.
- Feuchtschäden sind an den Koppelpfetten vorhanden.
- Metallprofile zur Halterung der verschalten Holzprofile sind zum Teil verschoben und korrodiert.

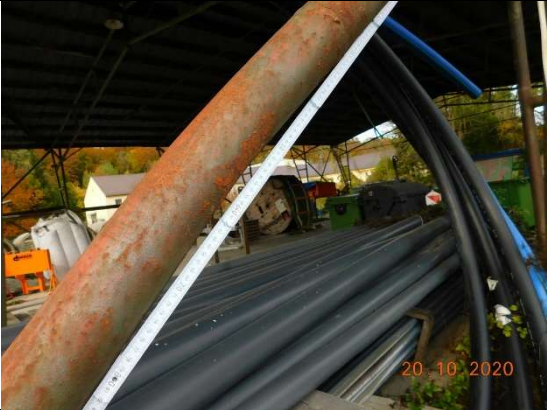
| Bild Nr. | Bilder | Feststellungen |
|---|---|---|
| 15 | | Örtlichkeit wie vor, eine Diagonale des Verbandes ist verformt. |

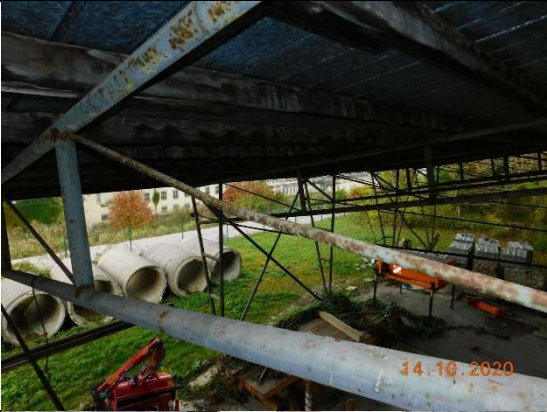
| Bild Nr. | Bilder | Feststellungen |
|---|---|---|
| 17 | | Achse 2, Fachwerkbinder wie oben beschrieben, teilweise sind die Diagonalen verbogen |

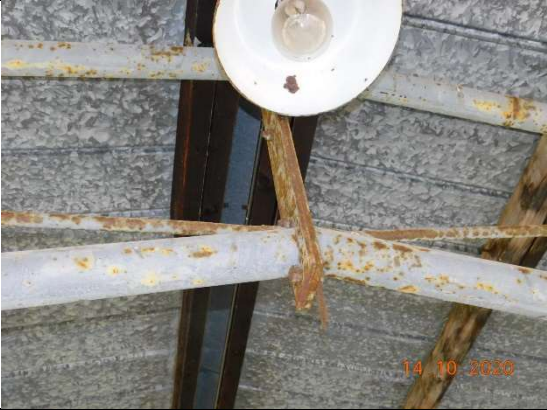
| Bild Nr. | Bilder | Feststellungen |
|---|---|---|
| 18 | | Binder wie vor, Korrosionsspuren, hier Firstpunkt |

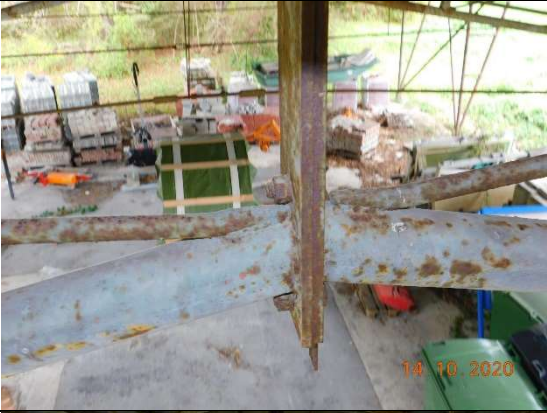
| Bild Nr. | Bilder | Feststellungen |
|---|---|---|
| 21 | | Binder wie vor,<br>Untergurtstoß im<br>Firstbereich,<br>Korrosionspuren vorhanden |

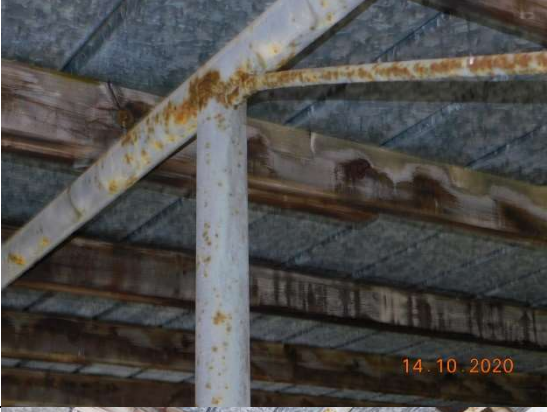
| Bild Nr. | Bilder | Feststellungen |
|---|---|---|
| 23 | | Binder wie vor,<br>Schweißanschluss<br>Diagonale an Obergurt,<br>Roststellen vorhanden |

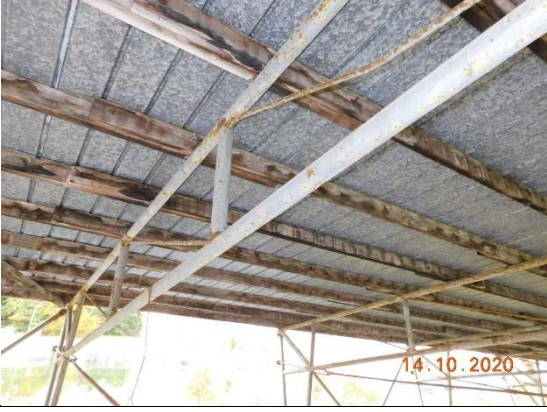
| Bild Nr. | Bilder | Feststellungen |
|---|---|---|
| 24 | | Noch Achse<br>3, Binderdiagonale<br>verbogen |

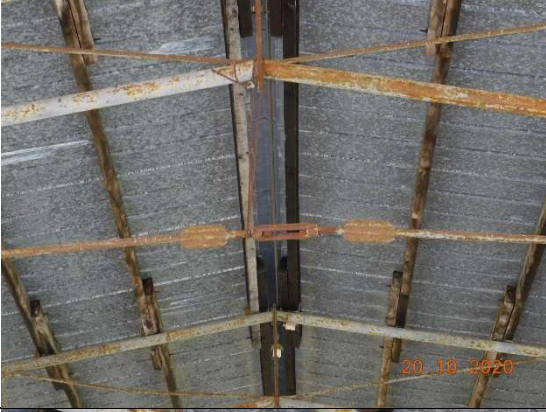
| Bild Nr. | Bilder | Feststellungen |
|---|---|---|
| 27 | | Binder wie vor, Firstpunkt, auf die sichtbaren Roststellen wird verwiesen |

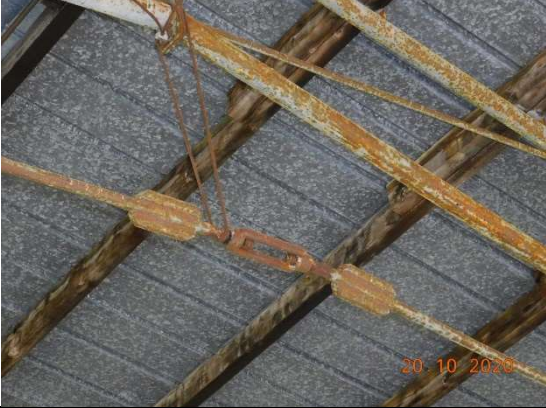
| Bild Nr. | Bilder | Feststellungen |
|---|---|---|
| 28 | | Örtlichkeit wie vor, das Zugband wurde behelfsmäßig hochgehängt |

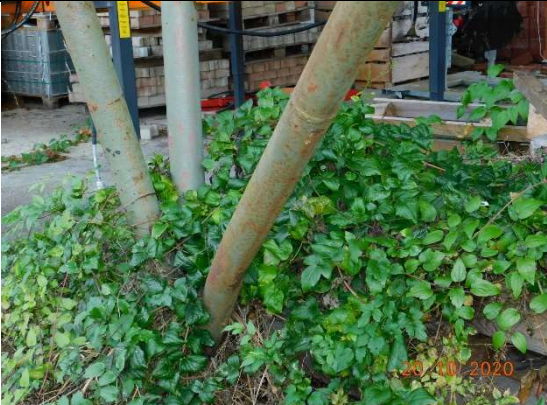
| Bild Nr. | Bilder | Feststellungen |
|---|---|---|
| 29 | | Bereich zwischen Achse 3 und 4, mechanische Beschädigung einer Verbandsdiagonalen |

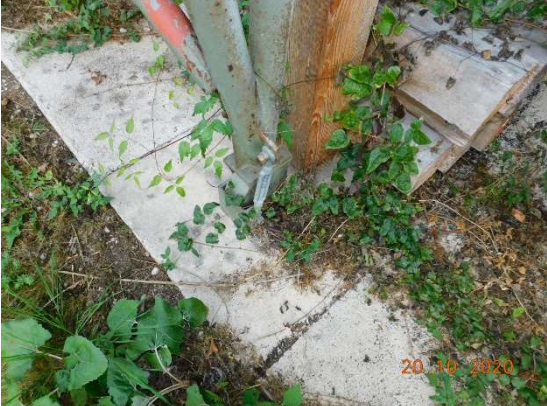
| Bild Nr. | Bilder | Feststellungen |
|---|---|---|
| 31 | | Örtlichkeit wie vor, das Rollenlager hat eine mechanische Halterung. Verankerungsgrund und Fundament unbekannt. |

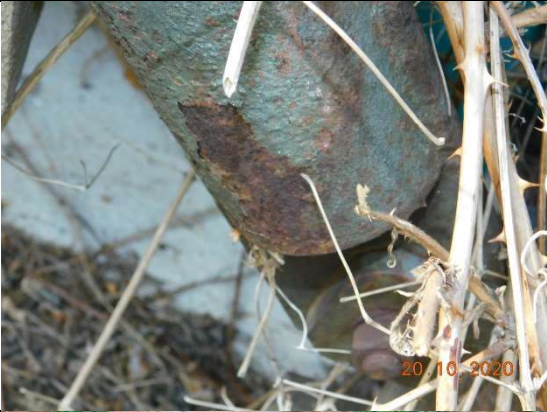
| Bild Nr. | Bilder | Feststellungen |
|---|---|---|
| 33 | | Örtlichkeit wie vor,<br>Roststellen |

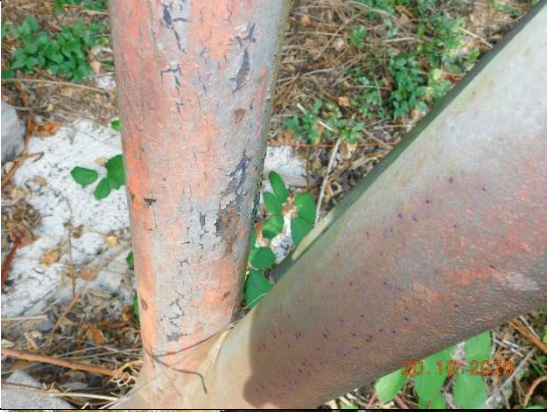
| Bild Nr. | Bilder | Feststellungen |
|---|---|---|
| 34 | | Achse 5<br>Roststellen |

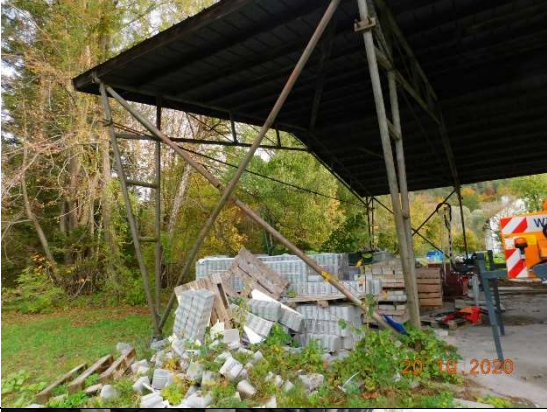
| Bild Nr. | Bilder | Feststellungen |
|---|---|---|
| 35 | | Achse 5 bis 6<br>Beschädigte<br>Verbandsdigonalen. Durch<br>die vorhanden<br>Verformungen ist der<br>Verband nicht mehr<br>tragfähig |
