**Gerd Wapler**  
staatl. geprüfter Restaurator  
Holzbauingenieur

## **Pullach im Isartal, Habenschadenstraße 8 - Wohnhaus**

### **Aufgabenstellung:**

Beurteilung der historischen Holzkonstruktion

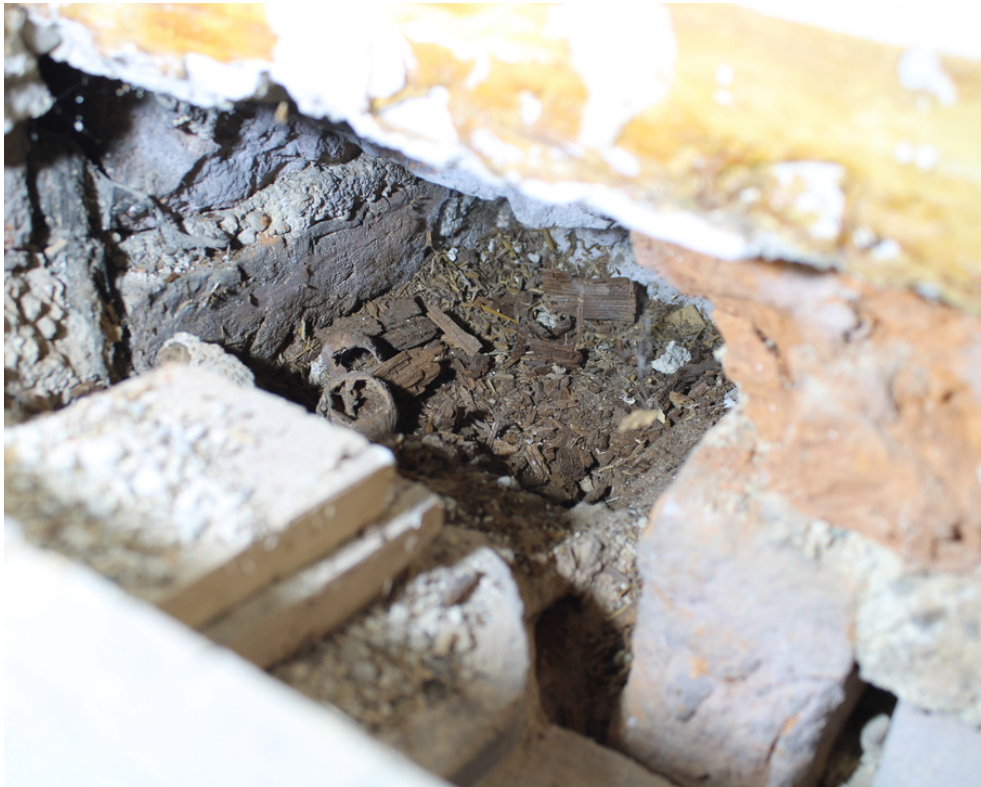
Einige Balkenköpfe entlang der Außenwand sind durch Fäulnis zum Teil stark geschädigt. Zum Zeitpunkt der Untersuchung waren die Bereiche trocken, stichpunktartige Holzfeuchtemessungen (Messgerät: Gann Hydromette BL H 41) ergaben Werte zwischen 9 und 11%; an keiner Stelle waren Fruchtkörper oder Myzele von holzerstörenden Pilzen zu beobachten. An Fußbodenbrettern und Balken waren zahlreiche alte Schlupflöcher von holzerstörenden Insekten zu sehen, im Dachgeschoß war stellenweise Bohrmehl zu beobachten,

Abb. 1: Zerstörter Balkenkopf im Gang des Obergeschoßes: Nistmaterial und Nahrungsreste von Nagetieren, Bereich ist trocken, keine Pilzreste zu sehen.

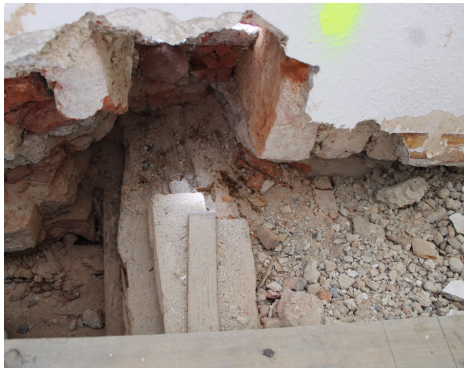
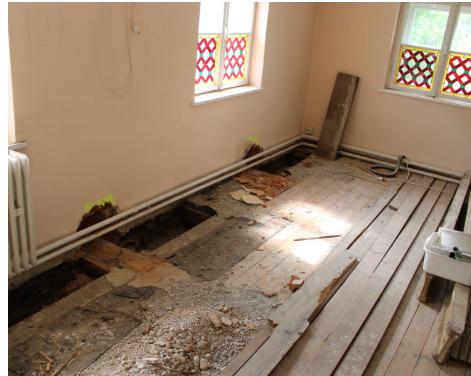
Die Geschoßdecken sind als Holzbalkendecken mit Fehlböden konstruiert, die Fehlbodenschüttungen bestehen hauptsächlich aus (Bau-) Schutt.

Abb. 2 und 3: Bauteilöffnungen im Obergeschoß, Schutt als Fehlbodenschüttung

Im Zuge von weiteren Untersuchungen sollten die bereits geöffneten Bauteile weiter freigelegt (Schutt entfernen, absaugen) und vor allem die nicht zugänglichen Bereiche des Gebäudes mit einbezogen werden, um daraus ein umfassendes Konzept zur denkmalgerechten Reparatur der historischen Holzkonstruktion erarbeiten zu können.

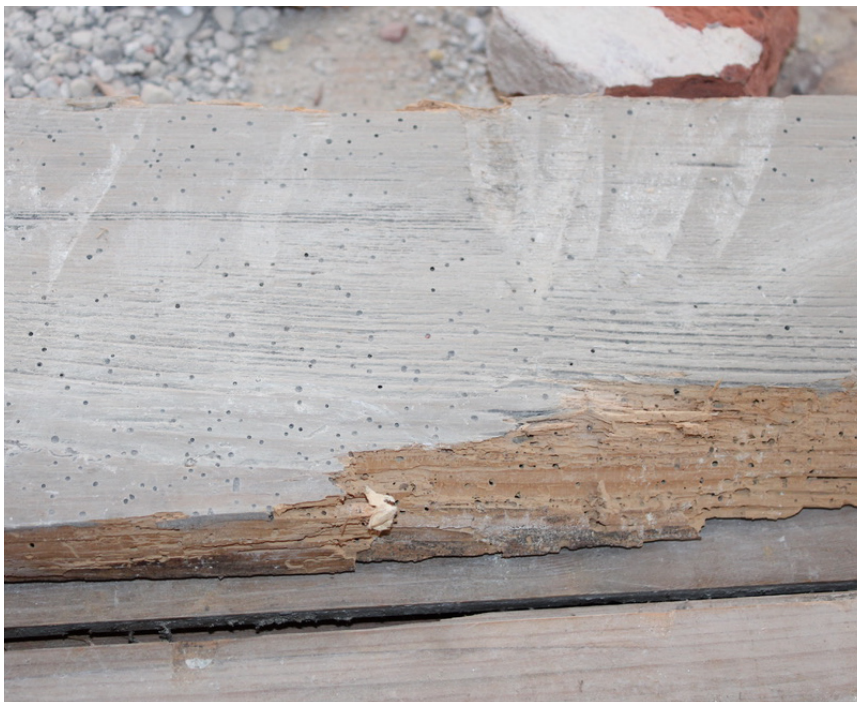
Abb. 4: Zahlreiche alte Schlupflöcher von holzerstörenden Insekten in einem Fußbodenbrett, erloschener Befall

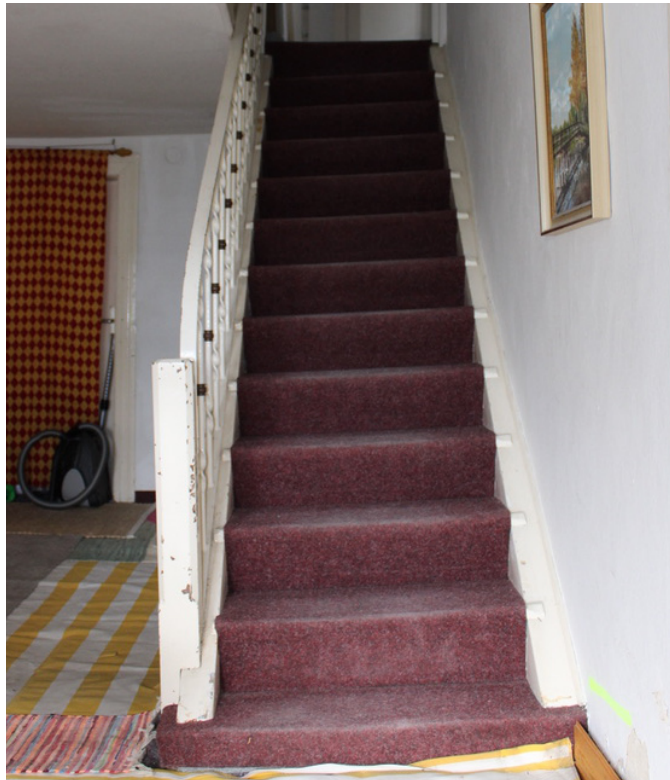
Die Verformung einiger Bauteile (z.B. Treppen, Decke Eingangsbereich EG) weist auf Schäden und Überlastungen der Konstruktion hin.

Abb. 5: Die Verformung der Treppe zeigt Schäden der Konstruktion an

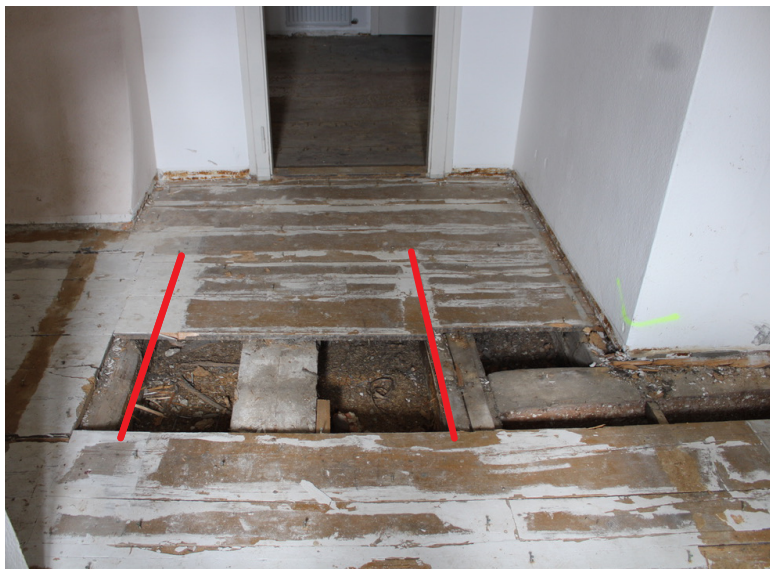
Abb. 6: Durchgebogene Fußbodenbretter durch zu großen Balkenabstand

Die Holzkonstruktionen des Wohnhauses in der Habenschadenstraße 8 in Pullach weisen Schäden auf und sind reparaturbedürftig. Diese Schäden bestehen wohl zum Großteil schon lange Zeit, die Ursachen liegen nicht in einem aktuellen Befall durch holzerstörende Organismen. Einige Mängel (herausgetrennte Hölzer, gering dimensionierte Bauteile, große Balkenabstände etc.) führen zu Verformungen.

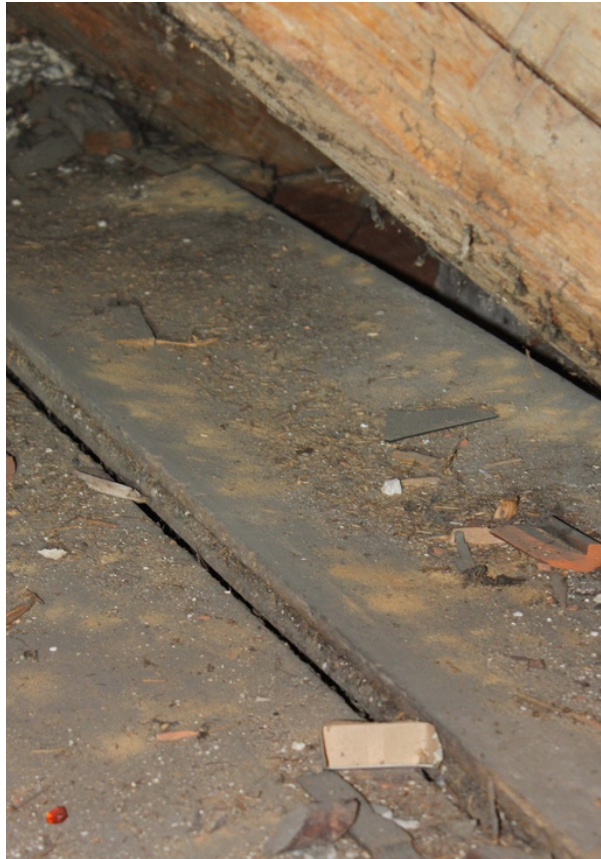
welches jedoch nicht frisch war. Ein Hinweis auf einen aktuell aktiven Befall war an keiner Stelle zu finden.

Abb. 7: Wohl über viele Jahre angesammeltes, altes Bohrmehl auf Fußbodenbrettern im Dachgeschoß.

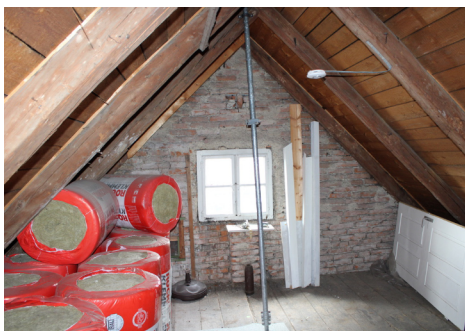
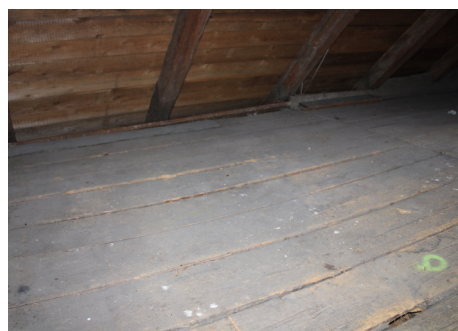
Die Fußbodenbretter des ebenfalls als Lager genutzten Spitzbodens sind durch Insektenfraß und Überlastung geschädigt.

Abb. 8: Als Lager genutzter Spitzboden (oberster Bereich des Dachgeschoßes); geschädigte Fußbodenbretter

Von einer weiteren Nutzung des Spitzbodens ist derzeit abzuraten.
