zur Machbarkeitsstudie:

Gewerbehof Höllriegelskreuth

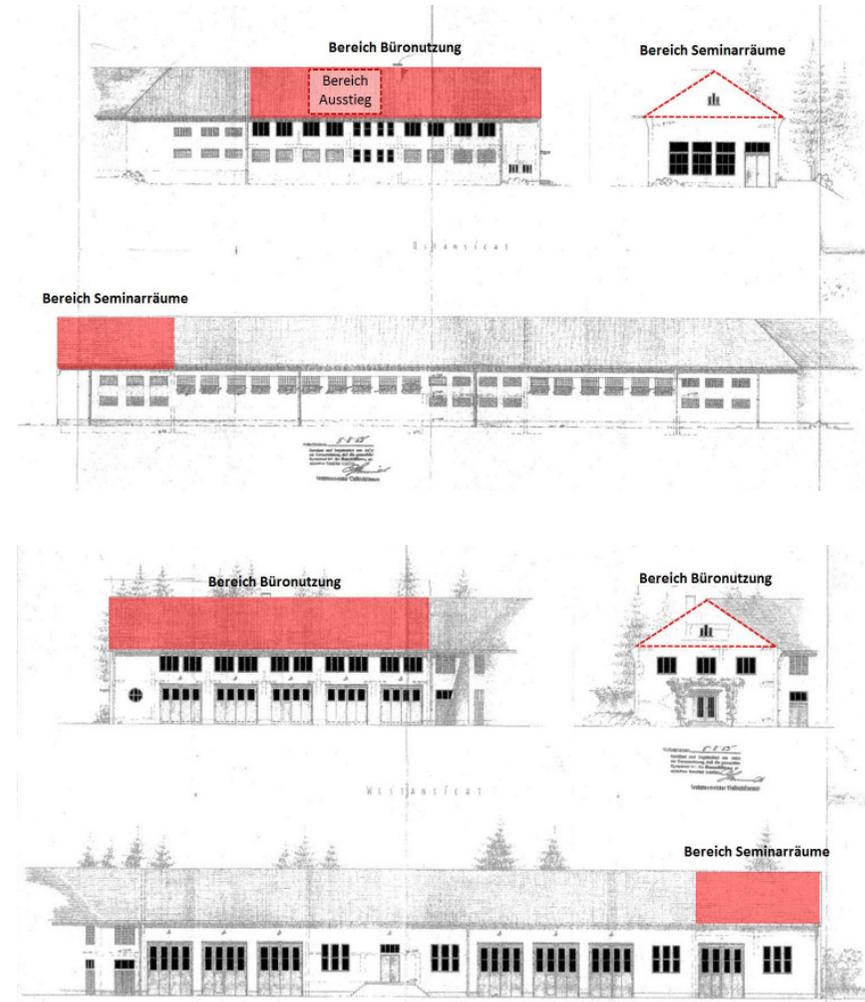
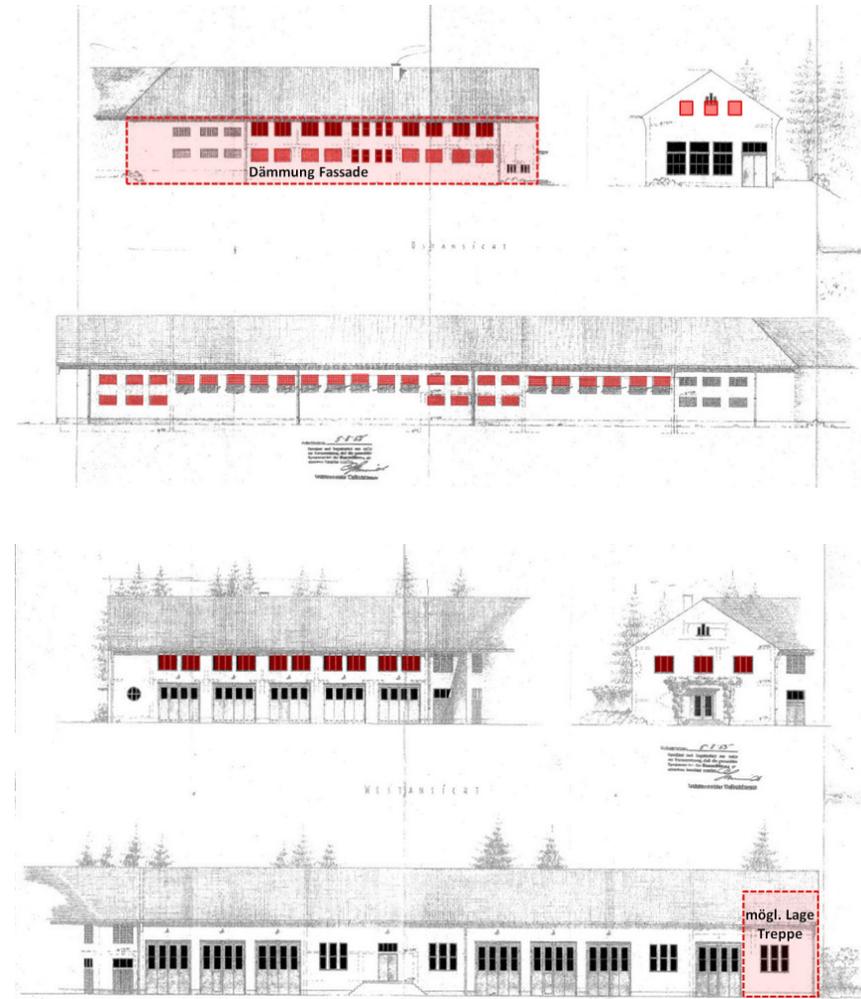
Abb. 3/4: Kennzeichnung zur Erneuerung berücksichtigter Dachflächen

Gem. einer ersten Einschätzung des IB Brandl + Eltschig (bestätigt im Entwurf Kurzgutachten vom 22.02.2015), ist die zulässige statische Auslastung der „Filigrandachstühle“ (insbesondere Fußpunkte) über den Gebäuden 1 und 3 unter aktuellen baurechtlichen Gesichtspunkten bereits überschritten. Da in den ausgebauten Dachbereichen des Gebäude 1 (Deckenkonstruktionen / Innenverkleidungen von Dachflächen sind an Tragwerk aufgehängt) somit von einer deutlichen Überlastung des Tragwerks ausgegangen werden kann, ist ein vollständiger Rückbau und Neubau der Dachstühle in diesen Bereichen **unter sicherheits- und versicherungstechnischen Aspekten dringend zu empfehlen.**

- Rückbau der bestehenden Dachstühle über Bauteil 1A, sowie im Bereich der Seminarräume (1B) aufgrund Überlastung des Tragwerks -> Ersatz durch neuen Dachstuhl (inkl. Konstruktion/Dämmung/Deckung/Dachfenster) mit gleichem Volumen.
- Demontage/Einlagerung/Remontage Dachentwässerung, da Bestand als nahezu neuwertig einzustufen ist.

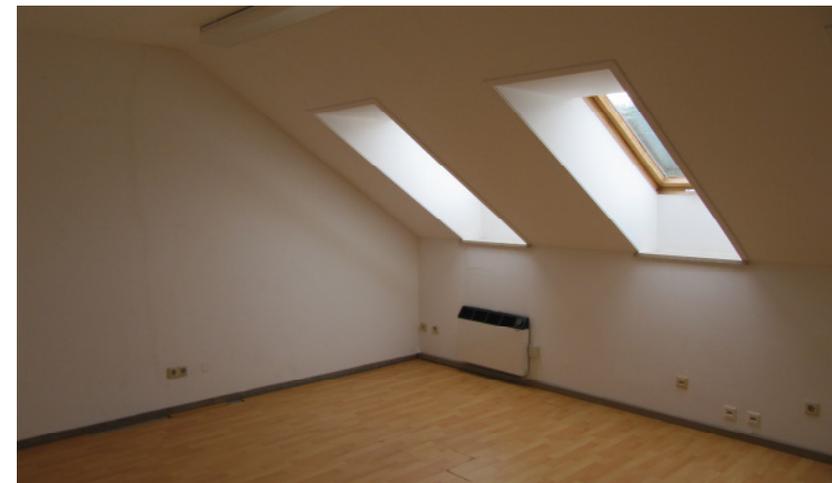
Abb. 8: Darstellung Innenausbau Ist-Zustand

- Neuer Innenausbau des Dachgeschosses in Folge eines Rückbaus des gesamten Dachstuhls inkl. Trockenbau/Türen/Malerarbeiten/Bodenbelag.
- Neue Sanitärausstattung und Teeküche inkl. Anpassung der erforderlichen HLS-Versorgung, da ein Erhalt des bestehenden Ausbaus nur unter erhöhtem Aufwand möglich (Berücksichtigung von Übergabepunkten aus dem 1. Obergeschoss).
- Erneuerung der ELT-Versorgung und Verteilung im gesamten Gebäude. Aufgrund der Umbaumaßnahmen im Dachgeschoss erlischt der Bestandsschutz für die bestehende ELT-Versorgung. Die Versorgung ist somit entsprechend den aktuell gültigen Normen und technischen Richtlinien wiederherzustellen, bzw. dem aktuellen Bedarf anzupassen. Eine Kombination von neuer und alter ELT-Versorgung ist aufgrund der unterschiedlichen Anforderungen problematisch. Eine detaillierte Bewertung der Bestandssituation, hat durch einen ELT-Planer zu erfolgen.

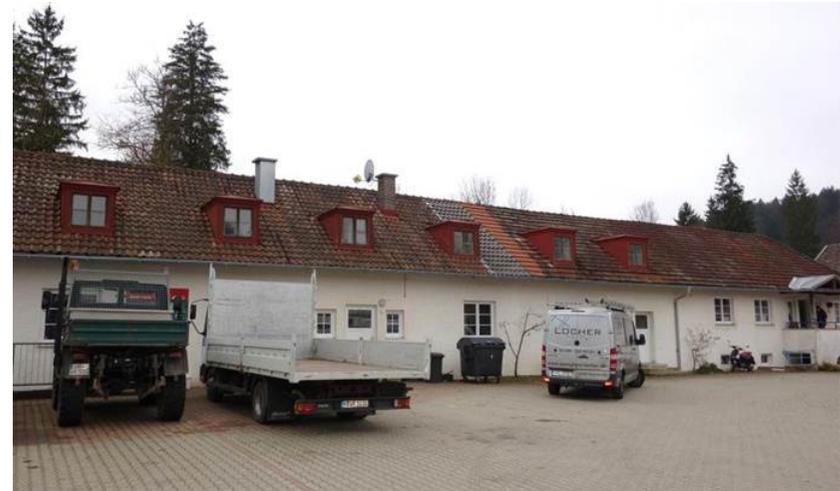
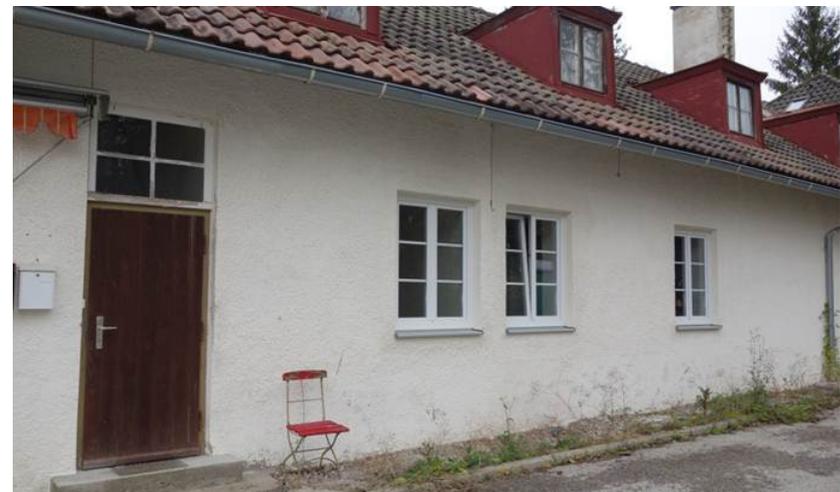
Abb. 21/22: Ist-Zustand Nord-/Südfassade

- Austausch der rückseitigen Hauseingangstür zum Dachgeschoß

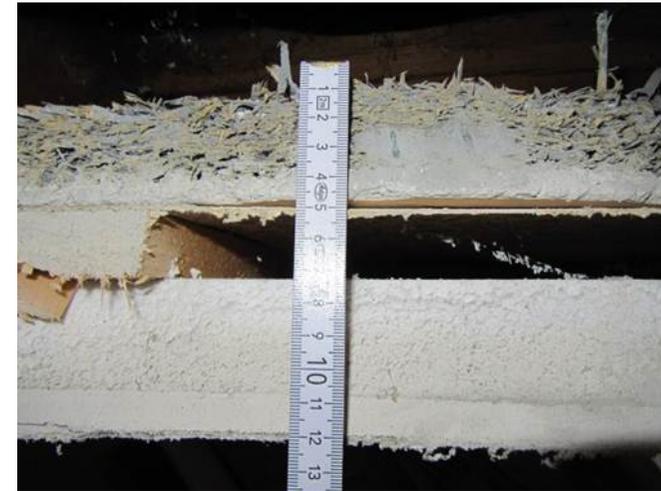
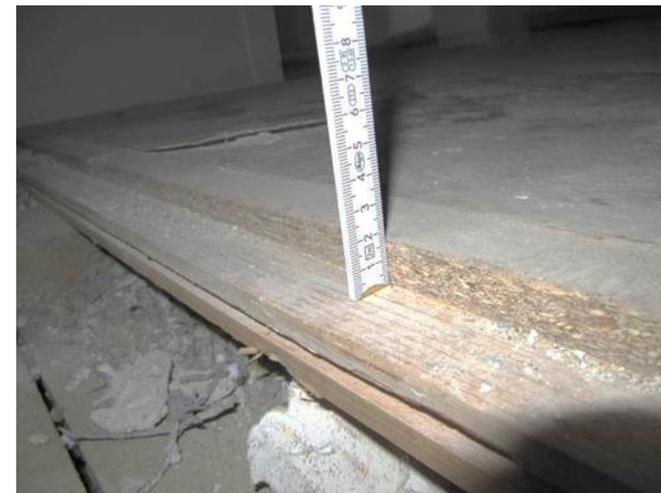
Abb. 23/24: Ist-Zustand Decken- und Bodenaufbau Dachgeschoss

- Innenwände Bestand (konstr. erforderl.): Entfernung alter Tapeten, Ausbesserung der Putzflächen, Erstellen einer Vorsatzschalen zur Führung der Sanitärinst.
- Erstellung von Trockenbauwänden zur Neuorganisation der Badbereiche.
- Böden: Rückbau von PVC und Spanplatten. Neuaufbau des Bodenbelags mit Trittschalldämmung und Parkett auf dem vorhandenen Dielenboden.
- Malerarbeiten komplett, Austausch Innentüren Bestand

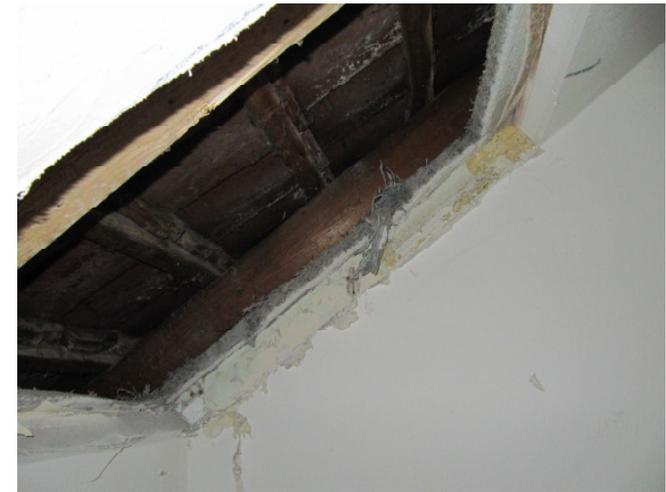
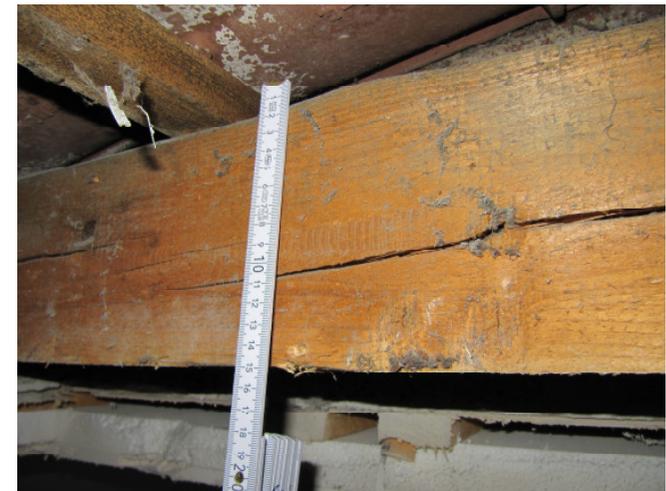
- „Mit dem Dachausbau, sind umfangreiche Dachverstärkungen vorzusehen.“ --> Art/Umfang der Ausführung sind im Zuge der weiteren Planung zu konkretisieren.
- „Es ist davon auszugehen, dass die Decken nicht die erforderlichen Feuerwiderstandsklassen erfüllen.“ Im Zuge der weiteren Planung ist zu klären, ob im Rahmen des Bestandsschutzes geringere Anforderungen ausreichen, oder ggf. eine Ertüchtigung der Geschossdecke zwischen EG und DG notwendig wird.
- „Im Rahmen der Stichprobenartigen Untersuchung wurden Feuchteschäden an den Deckenbalken festgestellt.“ Im Zuge der weiteren Planung sind die Ursachen zu Prüfen und schadhafte Bauteile nach Erfordernis auszutauschen.

Abb. 25/26: Ist-Zustand Deckenaufbau Dachgeschoss

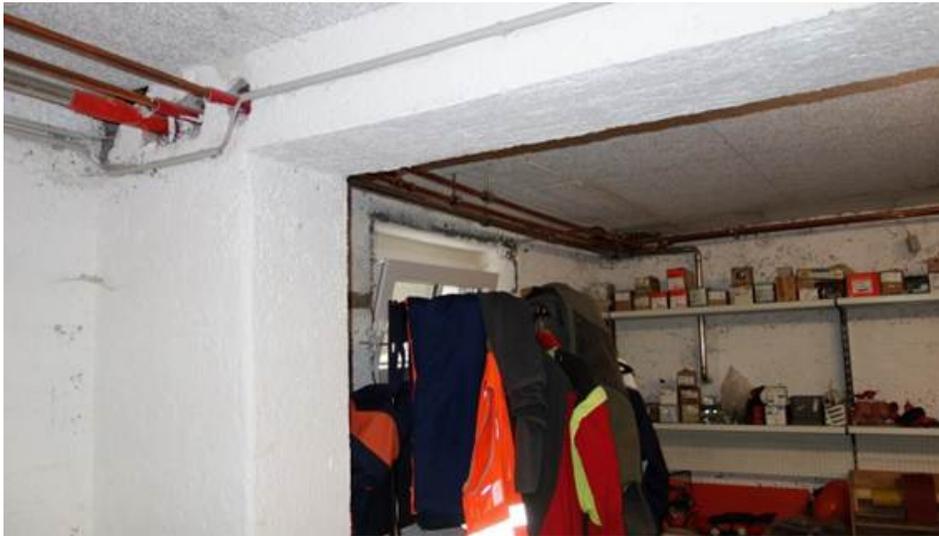
Abb. 27: Ist-Zustand Heiz- und Frischwasserleitungen im UG

- Einbau einer neuen Heizverteilung für das Dachgeschoss inkl. Heizkörpern. (neue Heizzentrale und Verteilung bauseits in Vorbereitung)
- Einbau neuer Bäder und WCs nach heutigem Standard, sowie Erstellung der Vorrichtungen für Küchenanschlüsse.
- Erneuerung Elektroversorgung und -verteilung.
- Dämmen der bestehenden Heizungsverteilung (EnEV), sowie Frischwasserleitung im Keller um Wärmeverluste zu reduzieren und Kondensatausfall zu vermeiden.

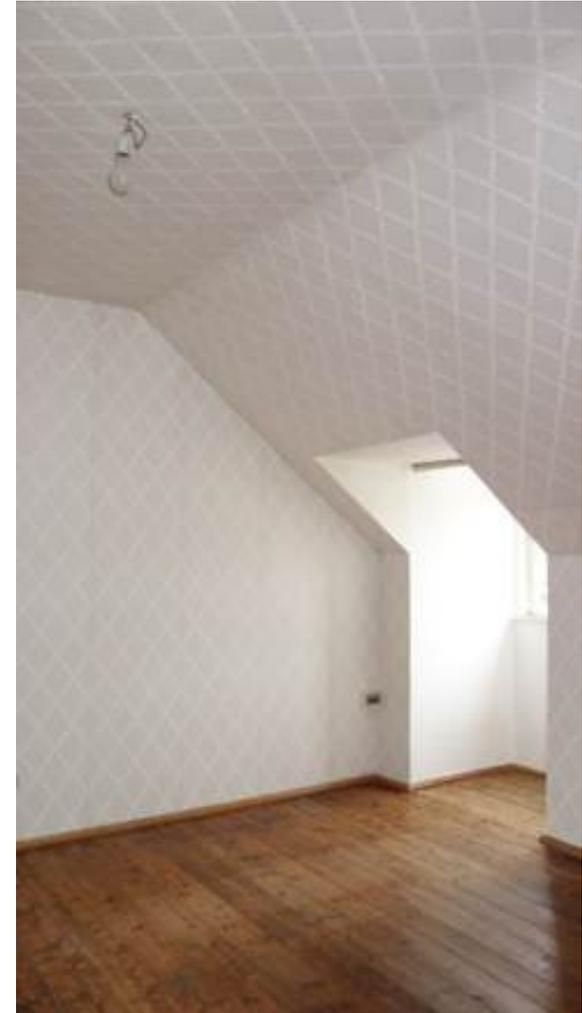
Abb. 28: Ist-Zustand Innenausbau Dachgeschoss

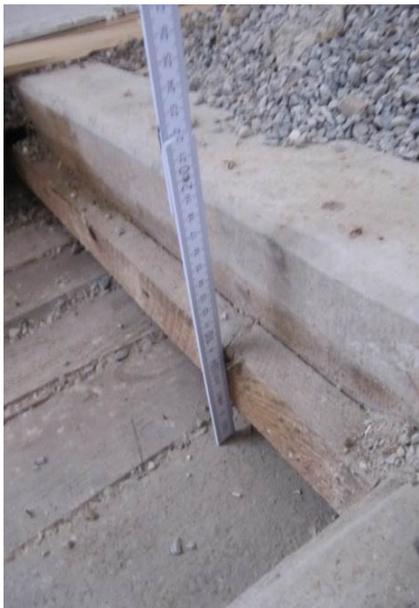
Abb. 29: Ist-Zustand Bodenaufbau Dachgeschoss

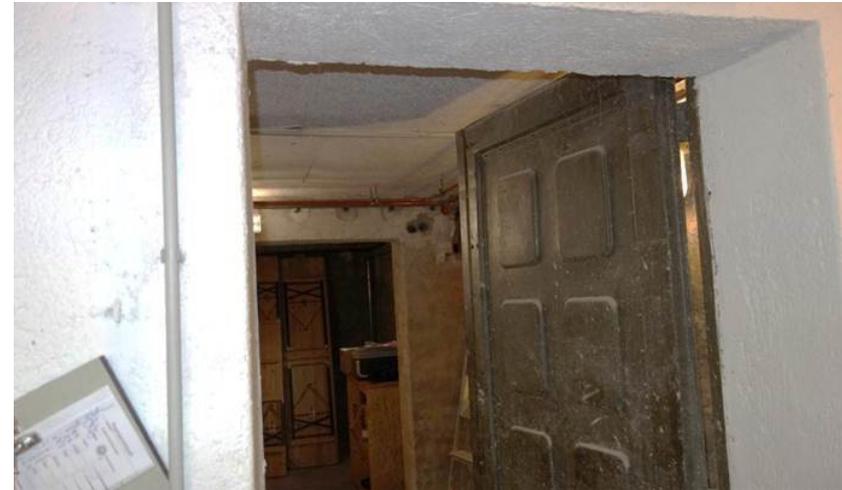
Abb. 30: Ist-Zustand Kellergeschoss

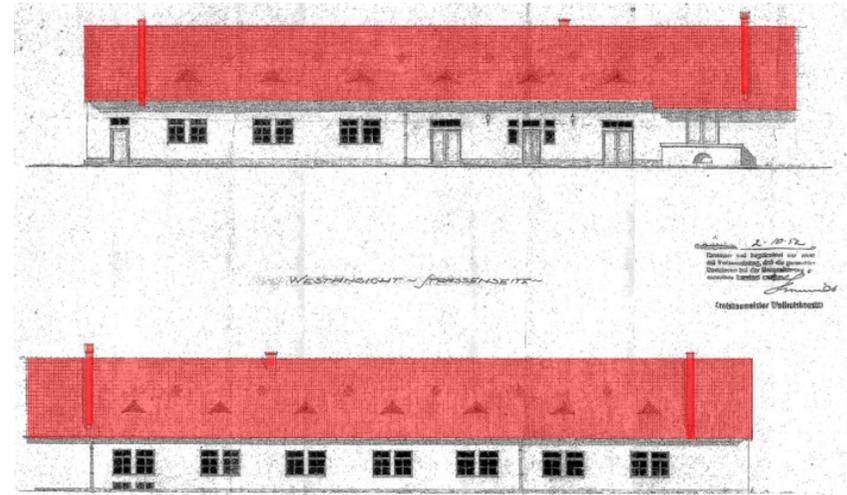
Abb. 32: Kennzeichnung zur Erneuerung berücksichtigter Dachflächen

- **Austausch der defekten Dachdeckung wegen herabfallender Dachziegel, als Sicherungsmaßnahme und aufgrund Substanzgefährdung zwingend erforderlich.**
- Rückbau des bestehenden Dachstuhls über Bauteil 3A aufgrund Überlastung des Tragwerks. In diesem Zuge bauphysikalische Optimierung des Daches --> Neuen Dachstuhl (inkl. Konstruktion/Dämmung/Deckung/ Dachfenster)
- Rückbau von ungenutzten Kaminen, sowie Brandabschnittswänden unter die Dachhaut, zur Reduzierung des erforderlichen Aufwands für den Bauunterhalt (Schwachstellen für Undichtigkeiten in der Dachhaut).
- Erneuerung der Dachentwässerung

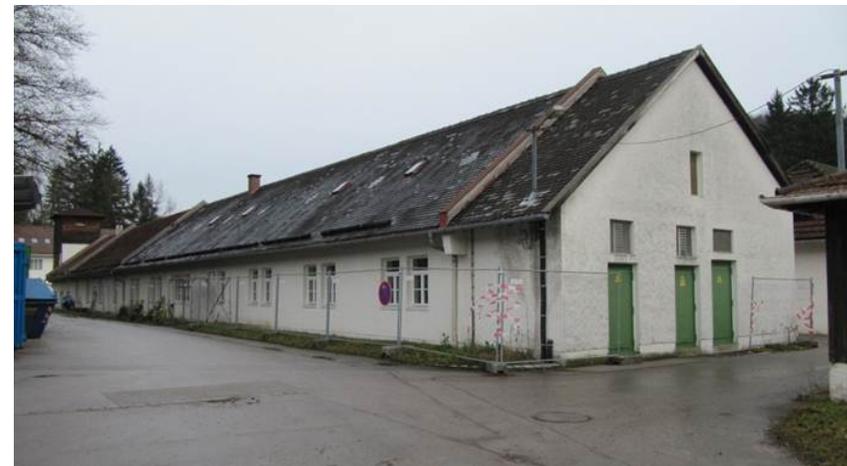
Abb. 33: Ist-Zustand mit Absicherung gegen herabfallende Dachziegel durch Bauzaun

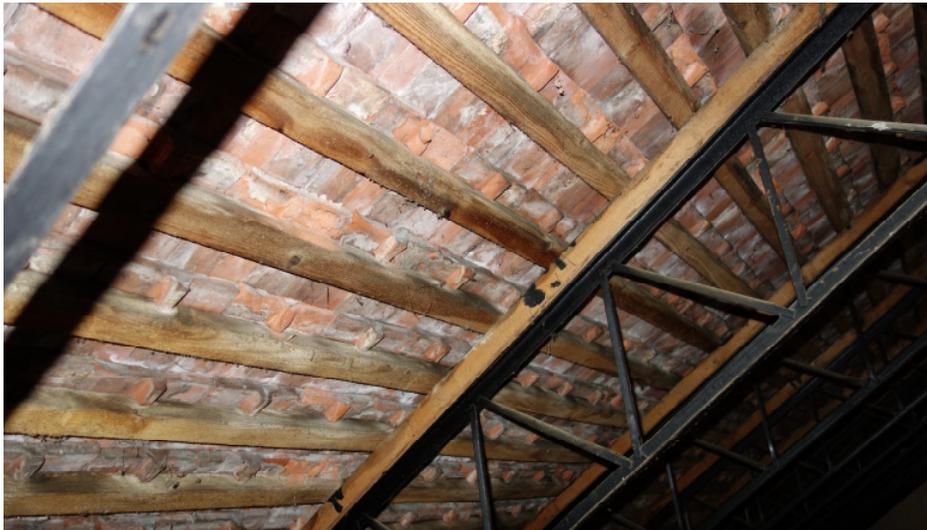
Abb: 35: „Sparren“ Filigrandachstuhl und Untersicht Dachdeckung im Dachstuhl Gebäude 3

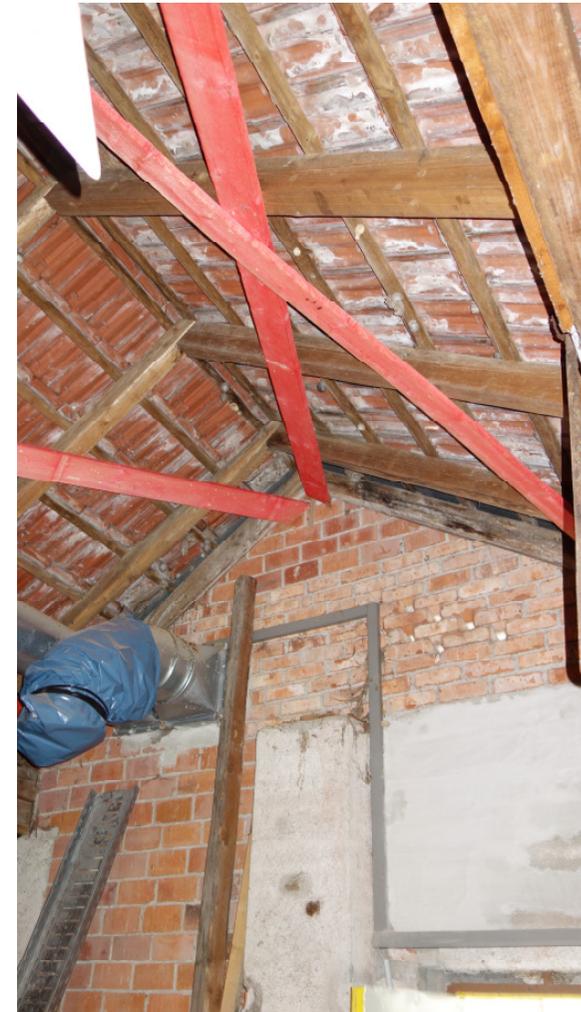
Abb. 38: Dachstuhl 3B mit provisorischen Sicherungsmaßnahmen

- Rückbau (alternativ Verstärkung) des bestehenden Holzdachstuhl und Ersatz durch gedämmten Dachstuhl inkl. Dachflächenfenstern in Abhängigkeit statischer Erfordernisse (Bauteil 3B)
- Rückbau Bauabschnittswände unter Dachhaut (Bauteil 3B)
- Rückbau Kamine unter Dachhaut (Bauteil 3B)
- Dämmung Fassade Bauteil 3B
- Ersatzneubau Außentreppe an NO-Fassade

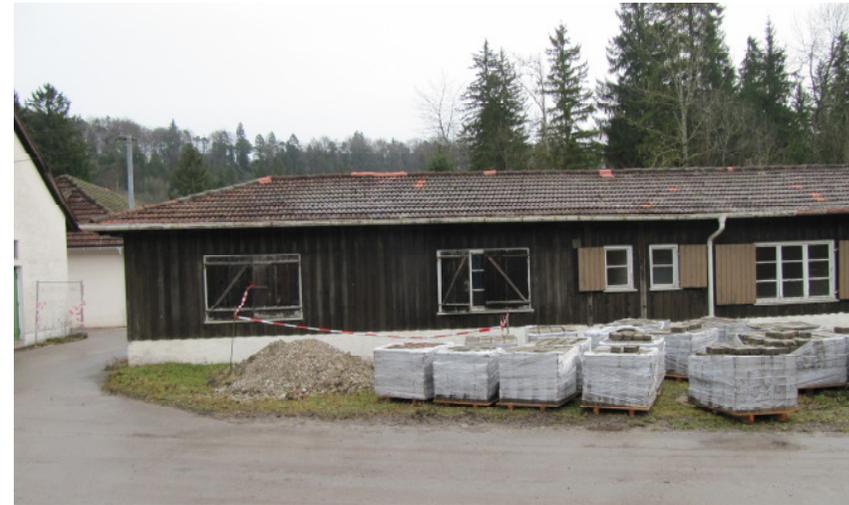
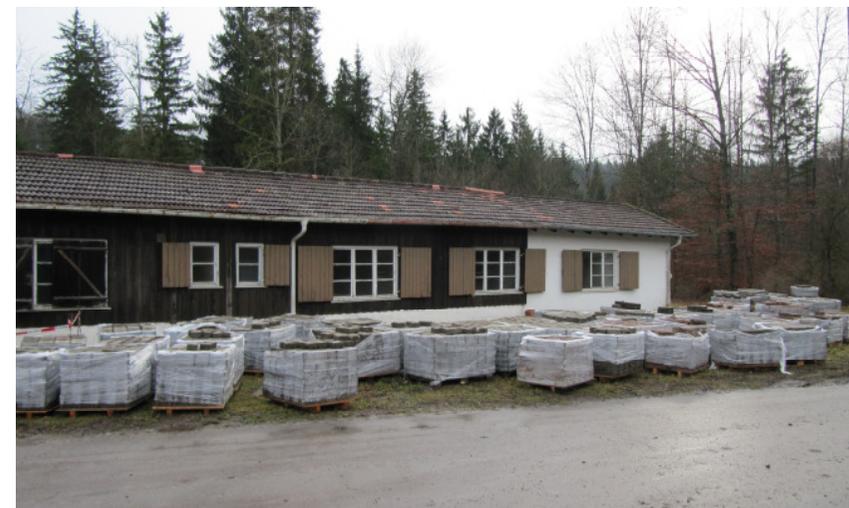
Bis eine Entscheidung zur weiteren Nutzung des Gebäudes getroffen wird, hat die VBS zur Vermeidung weiterer Schäden an der Bausubstanz, im Rahmen von Sofortmaßnahmen Undichtigkeiten in der Dachhaut beseitigen lassen. Des Weiteren wurden zur Untersuchung und Bewertung der Bausubstanz, Schachtungen an den Fundamenten durchgeführt. Im Rahmen der Abgrabungen wurde ein zweiter Kellerraum entdeckt.

Abb. 40/41: Nordansicht Gebäude 4

- Prüfung von Gründung und Fundamenten, ggf. teilweise Sanierung.
- Wiederherstellen von einem Kellerraum mit Außenzugang um diesen bei Bedarf einer Nutzung zuführen zu können (vermietbare Fläche).
- Anpassung / Sanierung der Dachentwässerung im Bodenbereich um künftig Feuchteschäden an den Fundamenten, sowie durch aufsteigende Feuchtigkeit im Mauerwerk verhindern zu können.
