GRUNDSANIERUNG U. MODERNISIERUNG DES FREIZEITBADES IN PULLACH

Bewertung des baulichen u. technischen
Ist-/ Sollzustandes des Hallenbades,
Attraktivitätssteigerung, Grundrisskonzepte,
Bauliche u. Technische Herstellschätzkosten

Planungsbüro balneatechnik GmbH Erbacher Str. 8 65197 Wiesbaden
Tel.: 0611/ 890 81-0 Fax: 0611/ 890 81-10
e-mail: planungsbuero.balneatechnik@arcor.de **Aufgestellt:** Sep. 2012

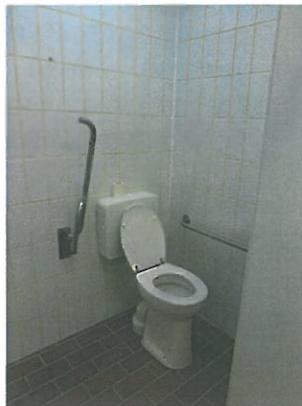
Bild 1: Behinderten Toilette

Die Nutzung des Hallenbades ist gegenwärtig für behinderte Personen nur sehr eingeschränkt möglich. So sind beispielsweise die Sanitäranlagen diesbezüglich nicht ausgestattet.

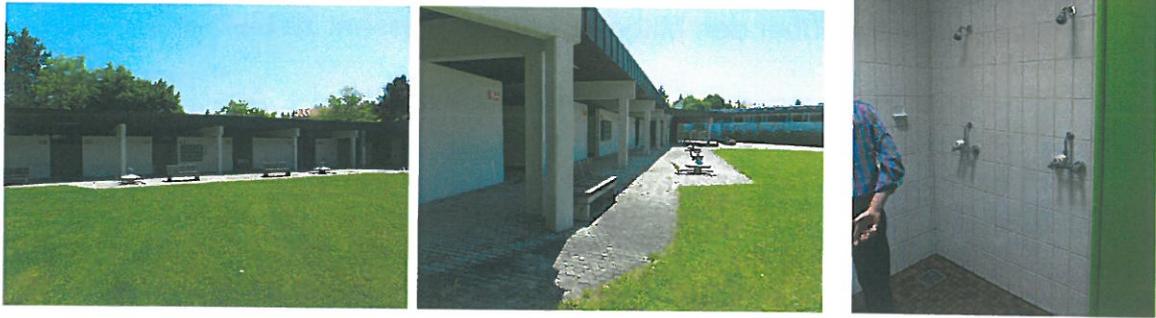
Bild 3: „Freibad“ - Funktionsgebäude

Das großzügig dimensionierte Freibadfunktionsgebäude wird jährlich von ca. 50.000 Badegästen genutzt, das Gebäude versprüht den Charme der 70-iger Jahre und muß ebenfalls stellenweise baulich, insbesondere das Dach betreffend und technisch saniert werden.

Das lang gezogene „Freibad“ – Funktionsgebäude kann entweder weiterhin als Lagerfläche oder wie angedacht abgerissen werden, zu Gunsten einer Vergrößerung der Parkplatzflächen. Der Funktionsbereich bestehend aus Einzel- und Sammelumkleiden, Schränken und den zugehörigen Toiletten und Duschanlagen wird in kompakter Bauweise im bisherigen Saunagebäude angeordnet. Der Zugang erfolgt ausschließlich vom Freibadgelände.

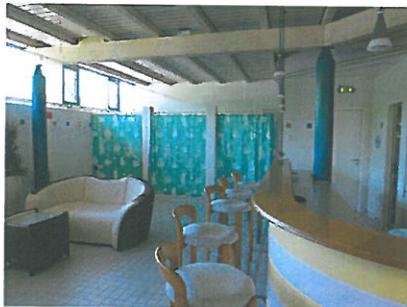
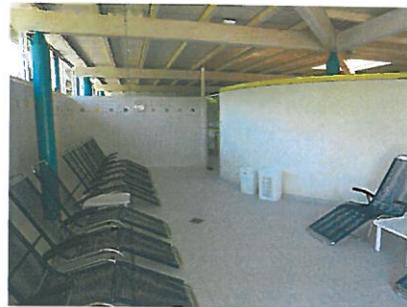
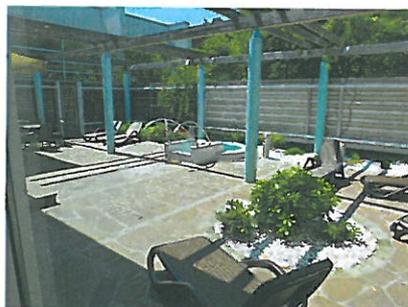
Die Saunaanlage kann unabhängig vom Hallenbad aufgrund der separaten Umkleide genutzt werden. Zu den Ausstattungsmerkmalen der Sauna zählen zwei Saunen, ein Dampfbad, diverse Abkühleinrichtungen, Fußwärmebecken, ein gefangener Ruheraum ohne Ausblick sowie ein Außentauchbecken in einem sehr kleinen Saunagarten ohne Außensauna.

Die hier vorgefundene Sauna entspricht den Ansprüchen, die zum Errichtungszeitpunkt der Anlage, der den Beginn der Sauna-, Wellnessepoche einläutete herrschte. Eine reine Modernisierung des Bestandes wird gegebenenfalls den Zugewinn bezüglich der ehemaligen Saunagastzahlen von ca. 39.000 Personen erreichen. Ansonsten befindet sich die hiesige Saunalandschaft quasi am Scheideweg entweder zurückgebaut oder unter Bindung erheblicher finanzieller Mittel erweitert zu werden.

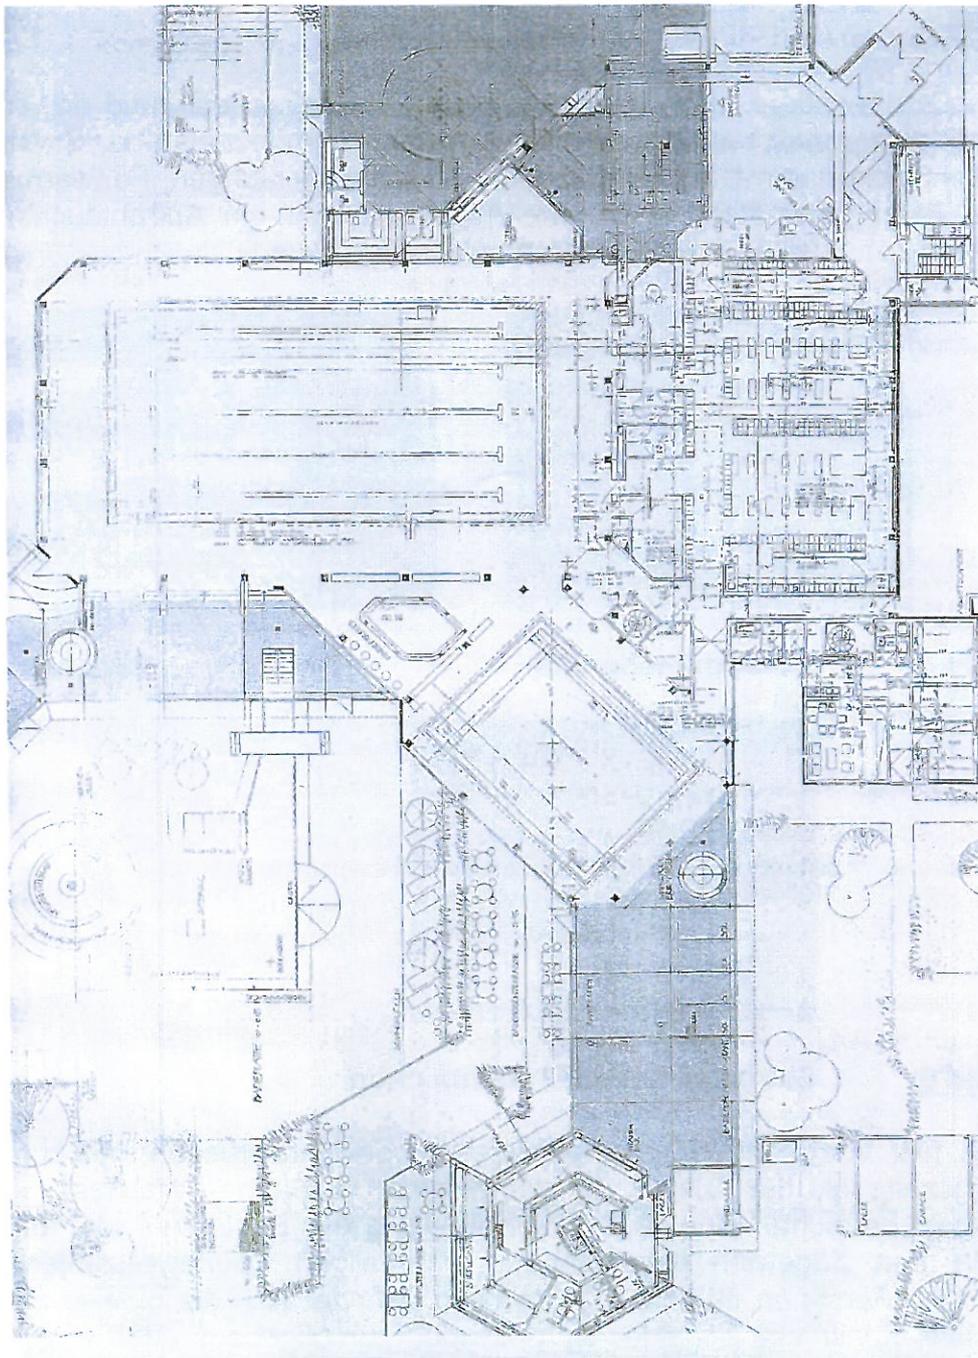
Zeichnung 1: Grundrissbestand

Ferner sind außerhalb des Gebäudegrundrisses die beengten Parkflächen anzumerken, der Einbau einer Schrankenanlage, um die Nutzung Unbefugter zu unterbinden sowie eine Parkflächenerweiterung wäre wünschenswert.
