# Gefahrenkarte B

## Gefährdungsbild B

<b>Baugeologisches Büro Bauer GmbH</b> Domagkstr. 1a, 80807 München, Tel.: +49(0)89-36040465				
Projekt: Gefahr-Atlas-Hangbewegungen-Pullach				
Inhalt: Gefahrenkarte, Gefährdungsbild B				
Blattgröße:	Bearbeiter:	P. Neumann	03.02.16	Projekt-Nr.:
DIN A2	Zeichner:	P. Neumann	04.02.16	02863
Maßstab:	geändert:			Anlage
1 : 4000	geprüft:	-	-	1.5
				Blatt 1 von 1

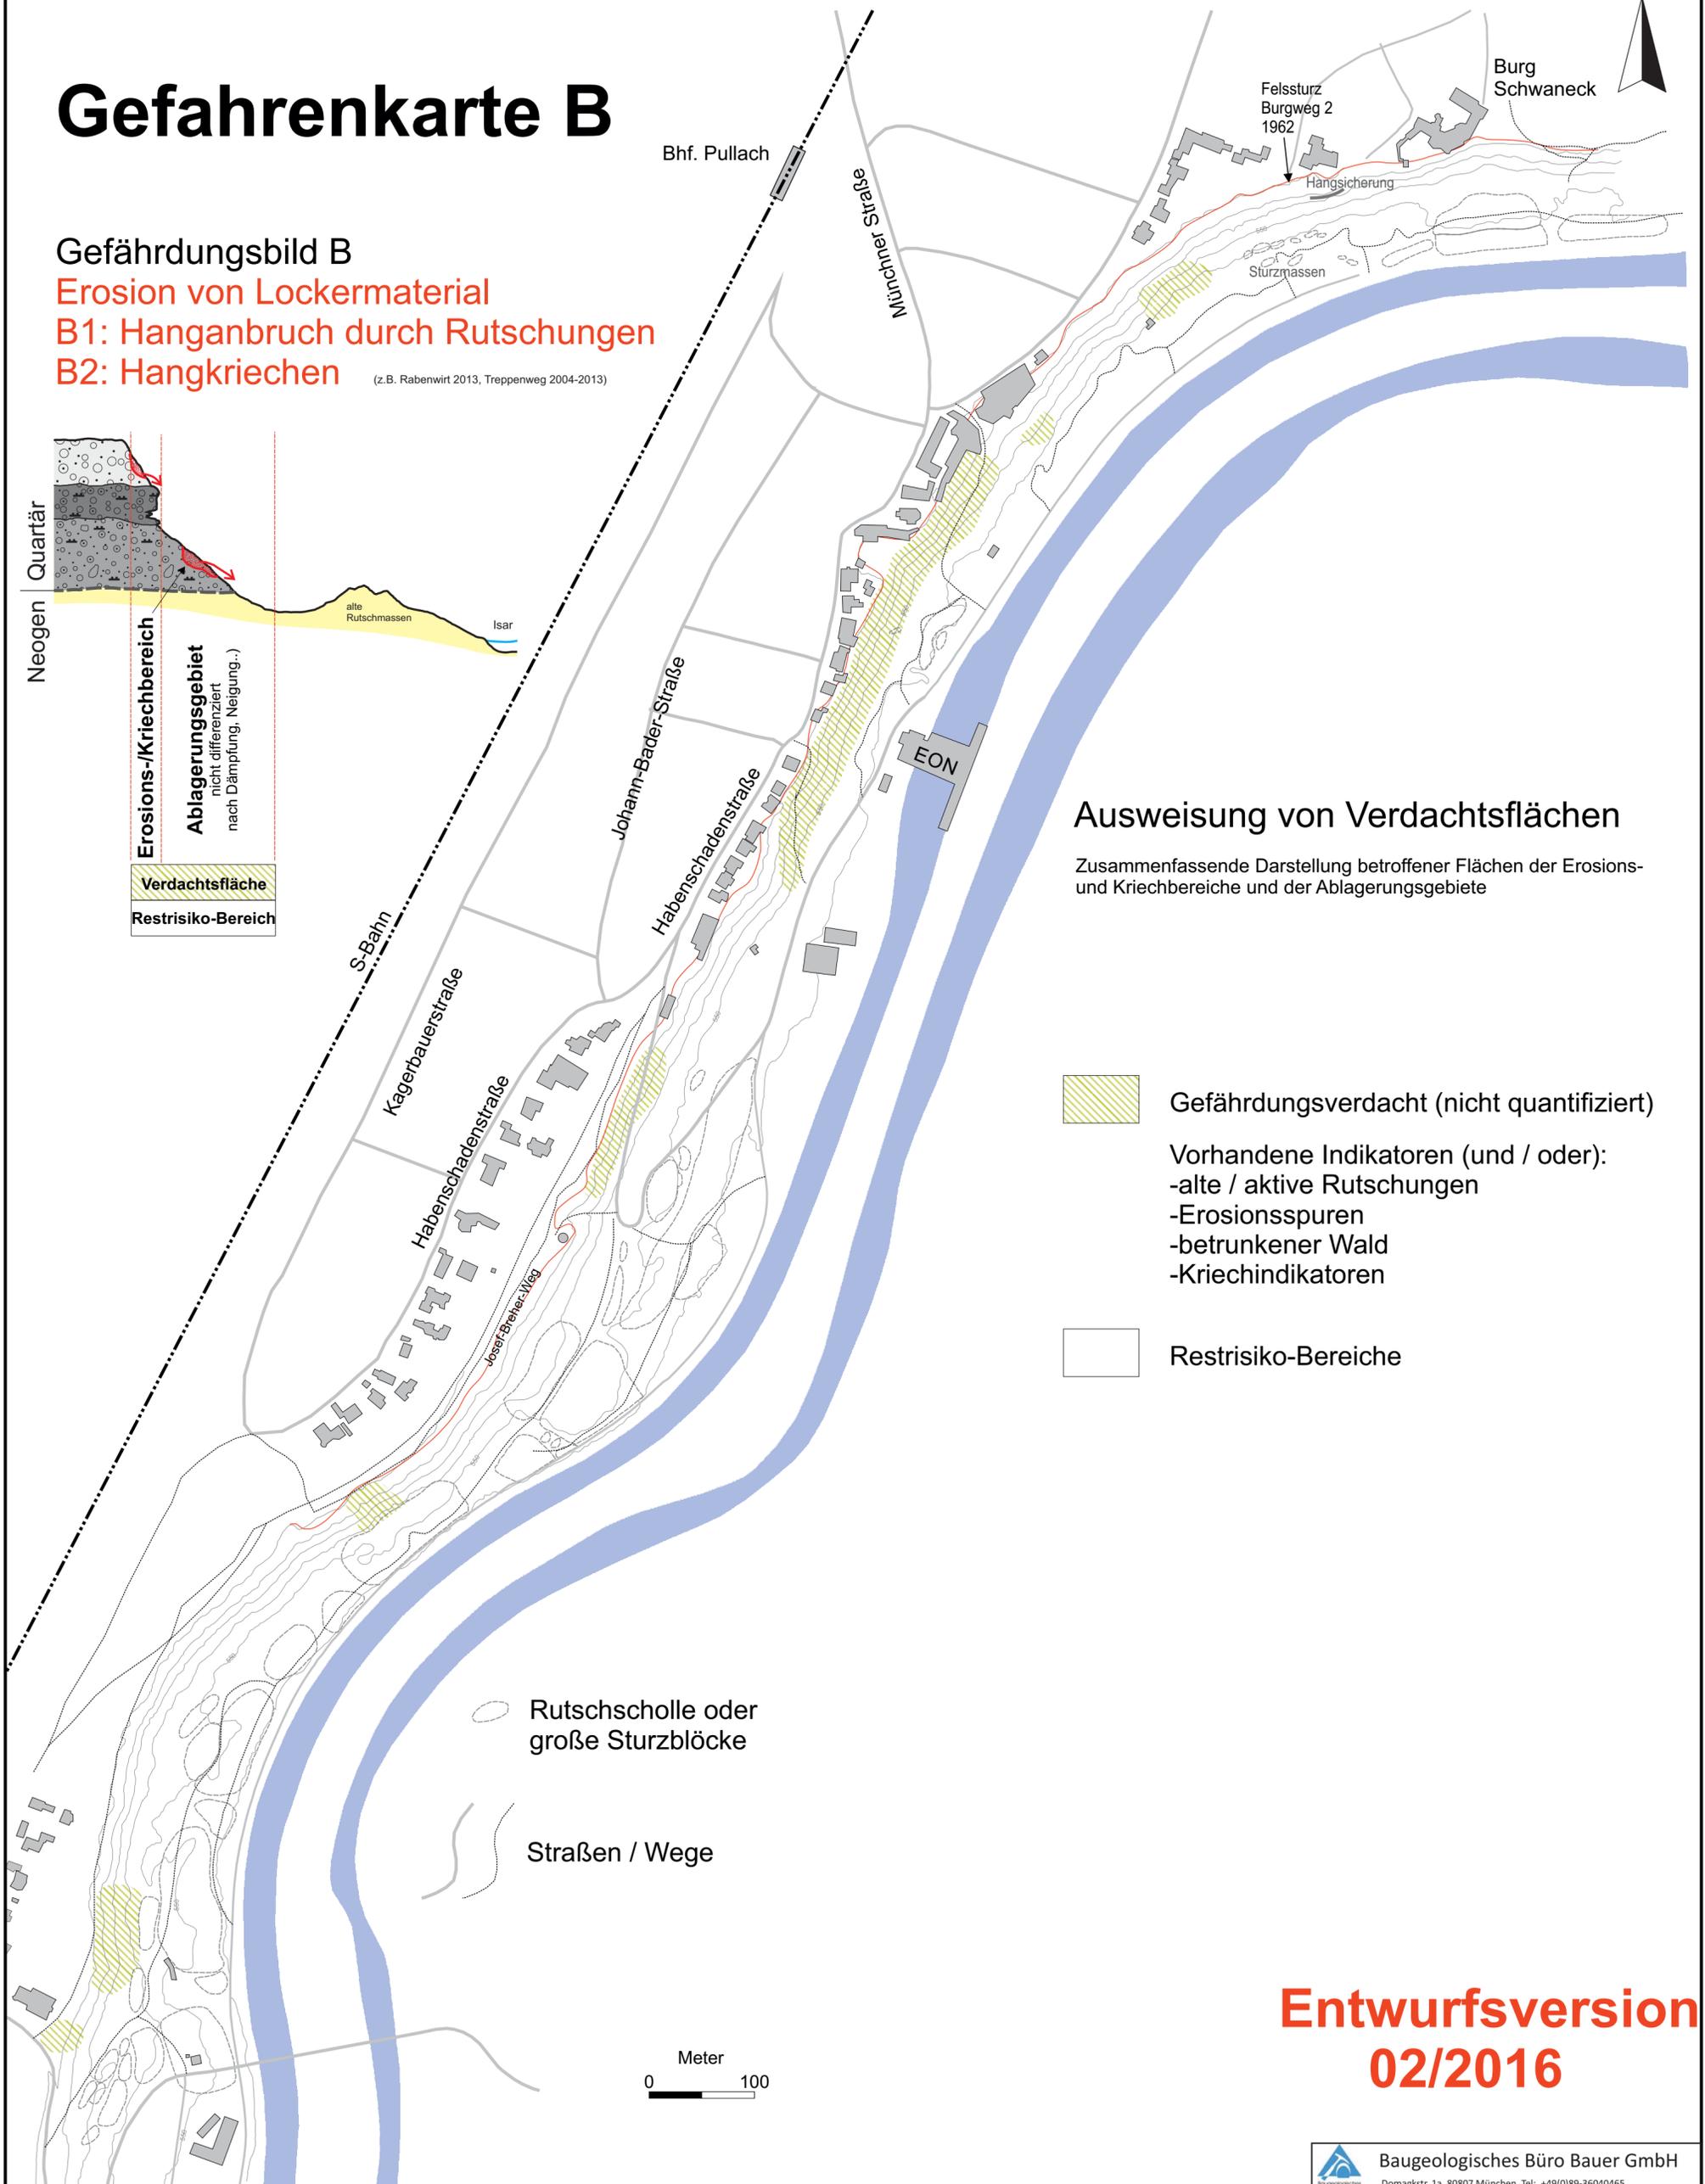
**Erosion von Lockermaterial**  
**B1: Hanganbruch durch Rutschungen**  
**B2: Hangkriechen** (z.B. Rabenwirt 2013, Treppenweg 2004-2013)

### Ausweisung von Verdachtsflächen

Zusammenfassende Darstellung betroffener Flächen der Erosions- und Kriechbereiche und der Ablagerungsgebiete

- Gefährdungsverdacht (nicht quantifiziert)
- Vorhandene Indikatoren (und / oder):
  - alte / aktive Rutschungen
  - Erosionsspuren
  - betrunkenener Wald
  - Kriechindikatoren
- Restrisiko-Bereiche
