Gefahrenkarte C

Gefährdungsbild C

Felssturz mit Hanganbruch (analog Burgweg 2 - 1962)

Baugeologisches Büro Bauer GmbH Domagkstr. 1a, 80807 München, Tel.: +49(0)89-36040465				
Projekt: Gefahr-Atlas-Hangbewegungen-Pullach				
Inhalt: Gefahrenkarte, Gefährdungsbild C				
Blattgröße: DIN A2	Bearbeiter: P. Neumann	03.02.16	Projekt-Nr.: 02863	
	Zeichner: P. Neumann	04.02.16		
Maßstab: 1 : 4000	geändert:		Anlage 1.6	
	geprüft:		Blatt 1 von 1

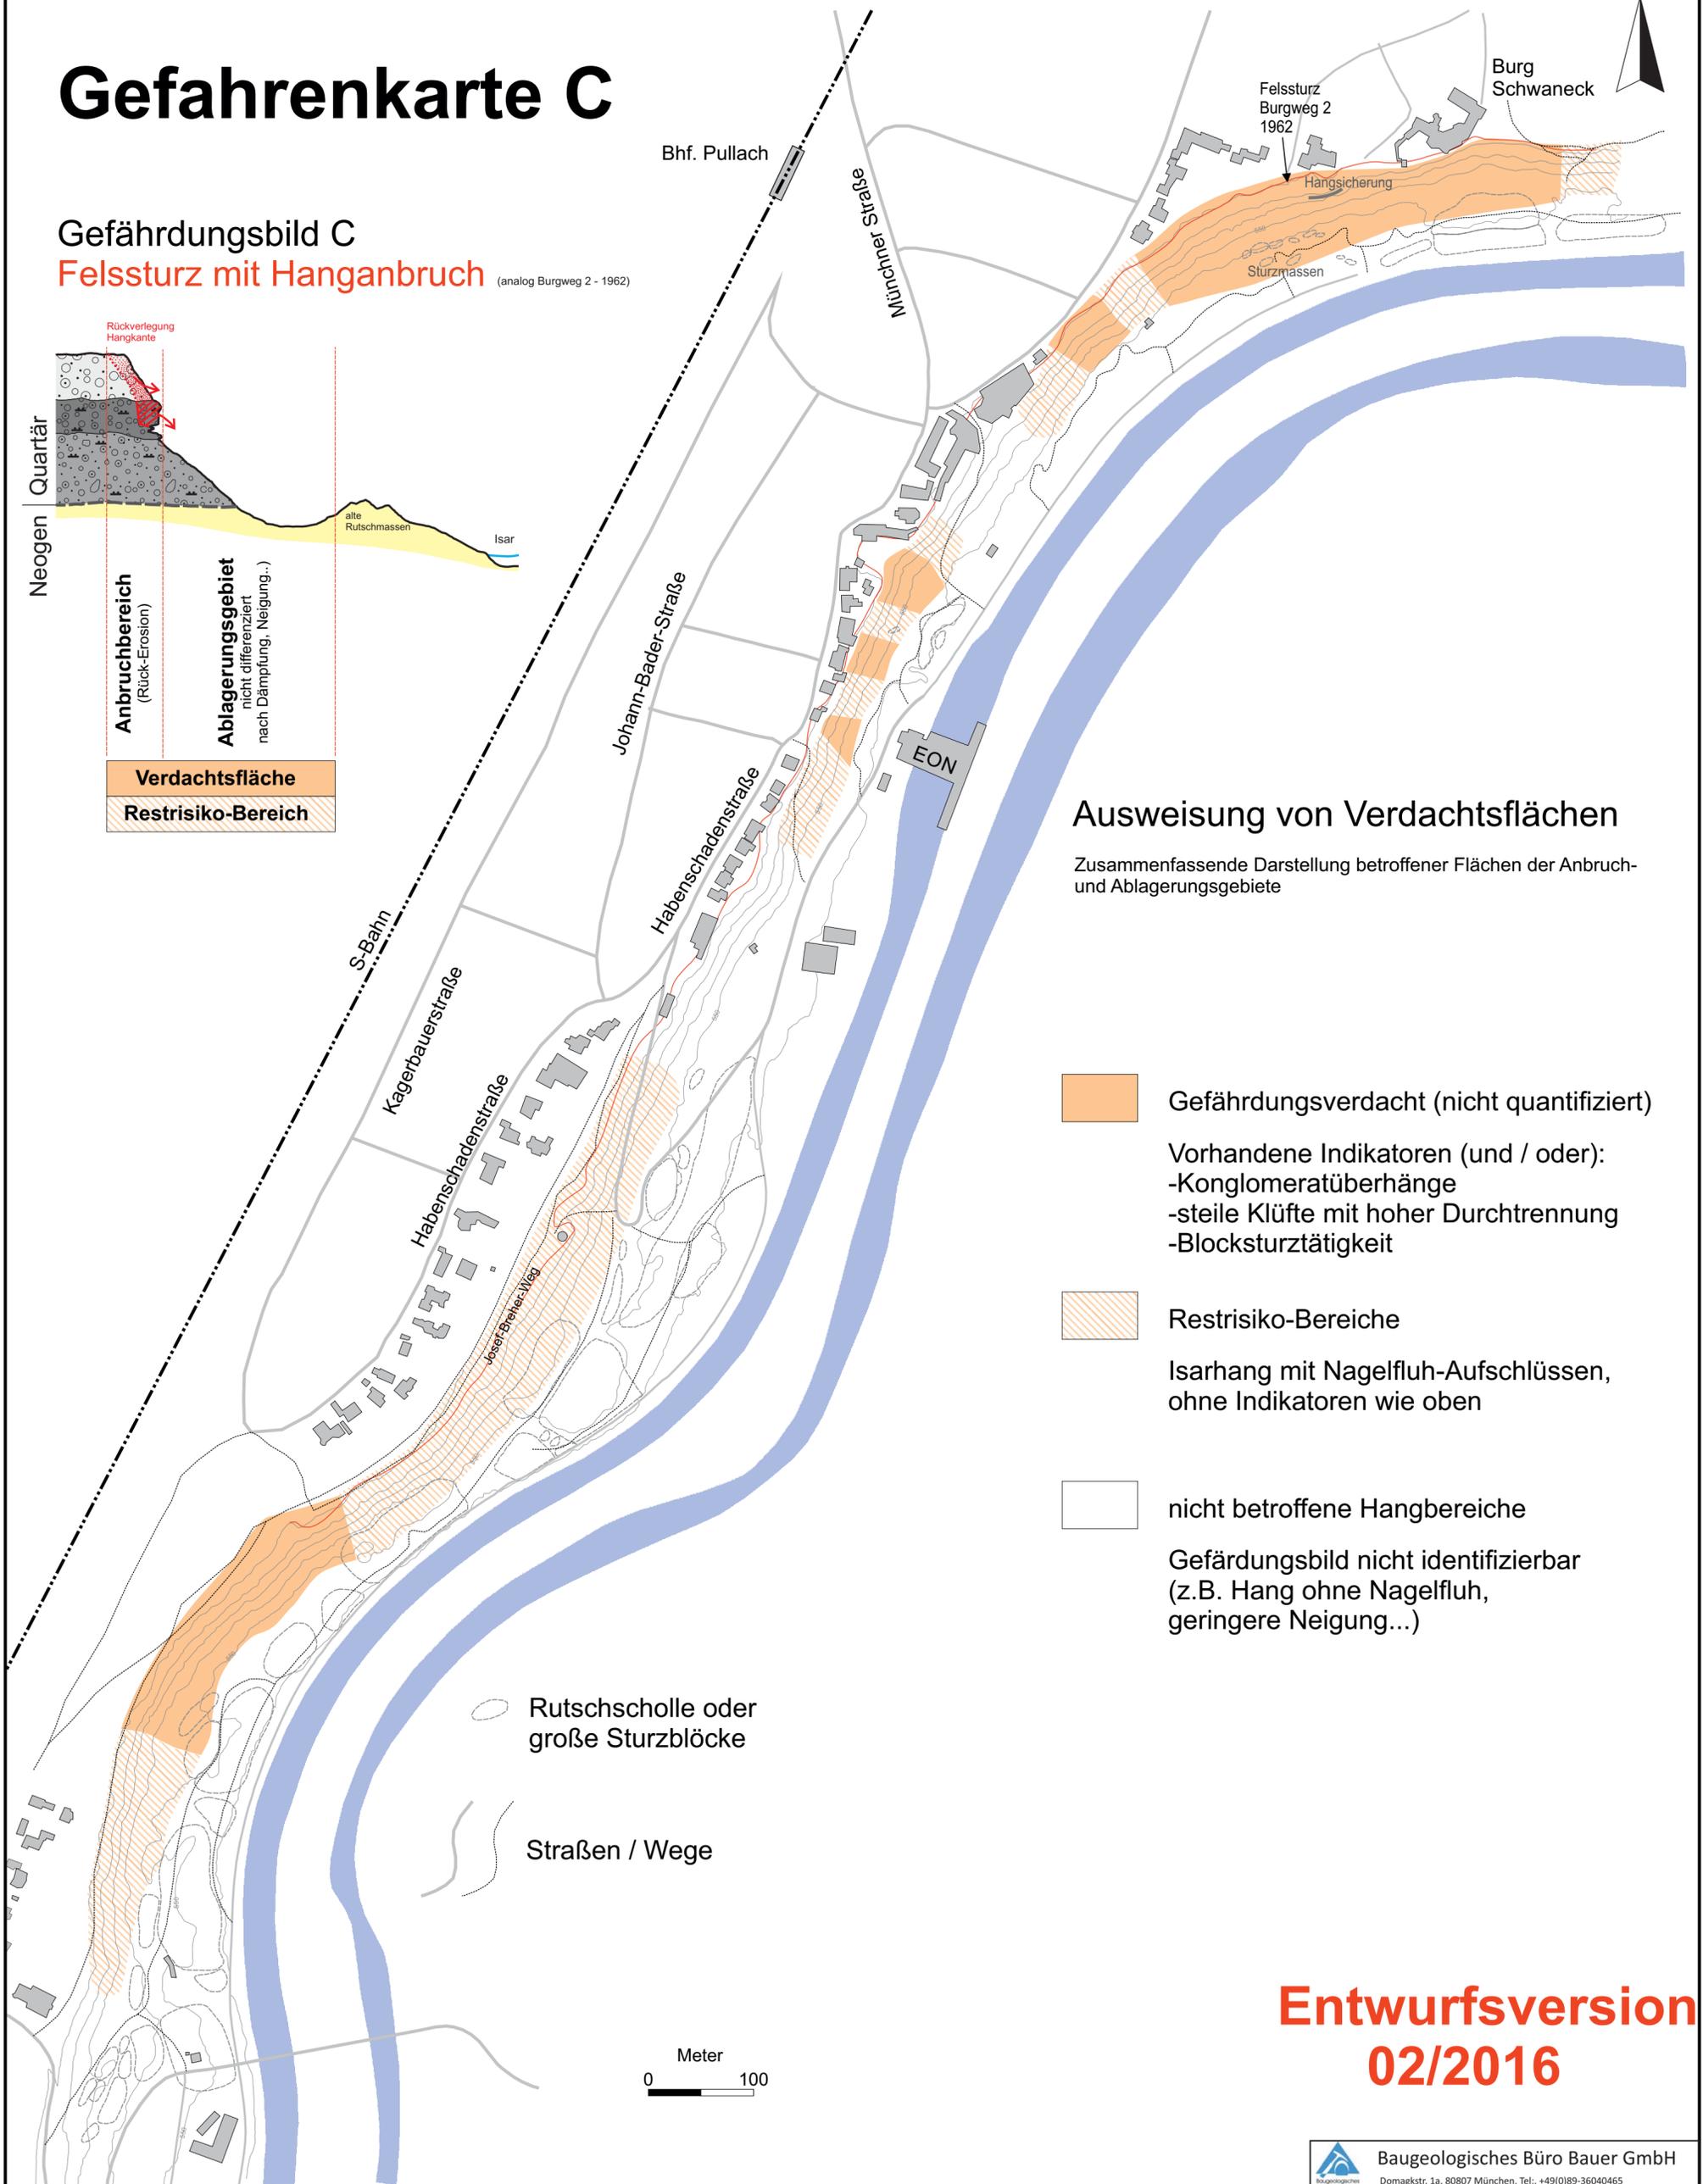
Ausweisung von Verdachtsflächen

Zusammenfassende Darstellung betroffener Flächen der Anbruch- und Ablagerungsgebiete

- Gefährdungsverdacht (nicht quantifiziert)
- Vorhandene Indikatoren (und / oder):
 - Konglomeratüberhänge
 - steile Klüfte mit hoher Durchtrennung
 - Blocksturzstätigkeit
- Restrisiko-Bereiche
- Isarhang mit Nagelfluh-Aufschlüssen, ohne Indikatoren wie oben
- nicht betroffene Hangbereiche
- Gefährdungsbild nicht identifizierbar (z.B. Hang ohne Nagelfluh, geringere Neigung...)
