# Prozesskarte Gefährdungsbild B

| Projekt: Geo-Atlas Isarhochufer, Pullach | | | | |
| Inhalt: Prozesskarte Gefährdungsbild B - Hanganbruch | | | | |
| Maßstab:<br>1 : 4000 | geändert: | P. Neumann | 02.03.17 | Anlage<br>1.5 |

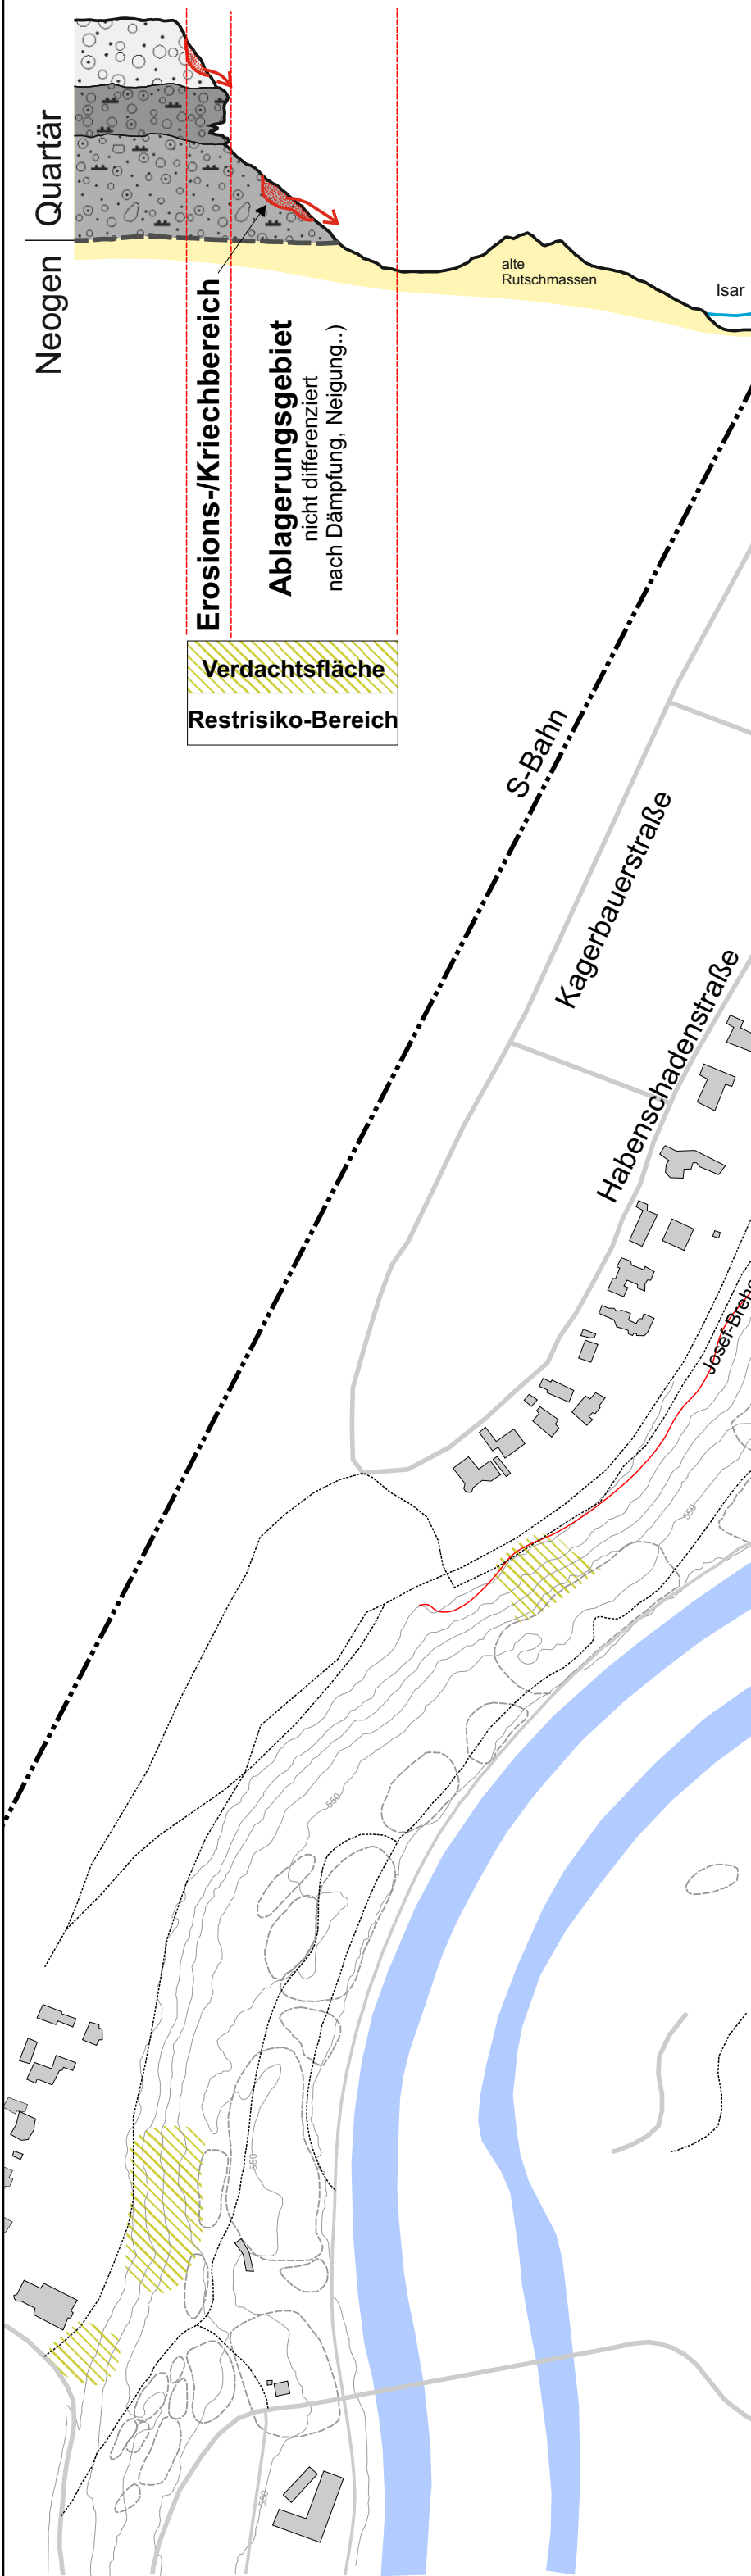
Erosion von Lockermaterial  
B1: Hanganbruch durch Rutschungen  
B2: Hangkriechen

Zusammenfassende Darstellung betroffener Flächen der Erosions- und Kriechbereiche und der Ablagerungsgebiete

- Hanganbruch**  
wenige bis mehrere 10er m³
- Gefährdungsverdacht (nicht quantifiziert)**  
jährlich bis 50-jährig
- Vorhandene Indikatoren (und / oder):**  
-alte und / oder aktive Rutschungen  
  vor 2010   nach 2010  
-Erosionsspuren  
-betrunkenen Wald  
-Kriechindikatoren
- Restrisiko-Bereiche**
