Prozesskarte Gefährdungsbild C

Felssturz mit Hanganbruch (analog Burgweg 2 - 1962)

Baugeologisches Büro Bauer GmbH Domagkstr. 1a, 80807 München, Tel.: +49(0)89-36040465				
Projekt: Geo-Atlas Isarhochufer, Pullach				
Inhalt: Prozesskarte Gefährdungsbild C - Großer Felssturz				
Blattgröße: DIN A2	Bearbeiter:	P. Neumann	03.02.16	Projekt-Nr.: 03793
	Zeichner:	P. Neumann	04.02.16	
Maßstab: 1 : 4000	geändert:	P. Neumann	02.03.17	Anlage 1.6
	geprüft:	M. Bauer	22.03.17	
				Blatt 1 von 1

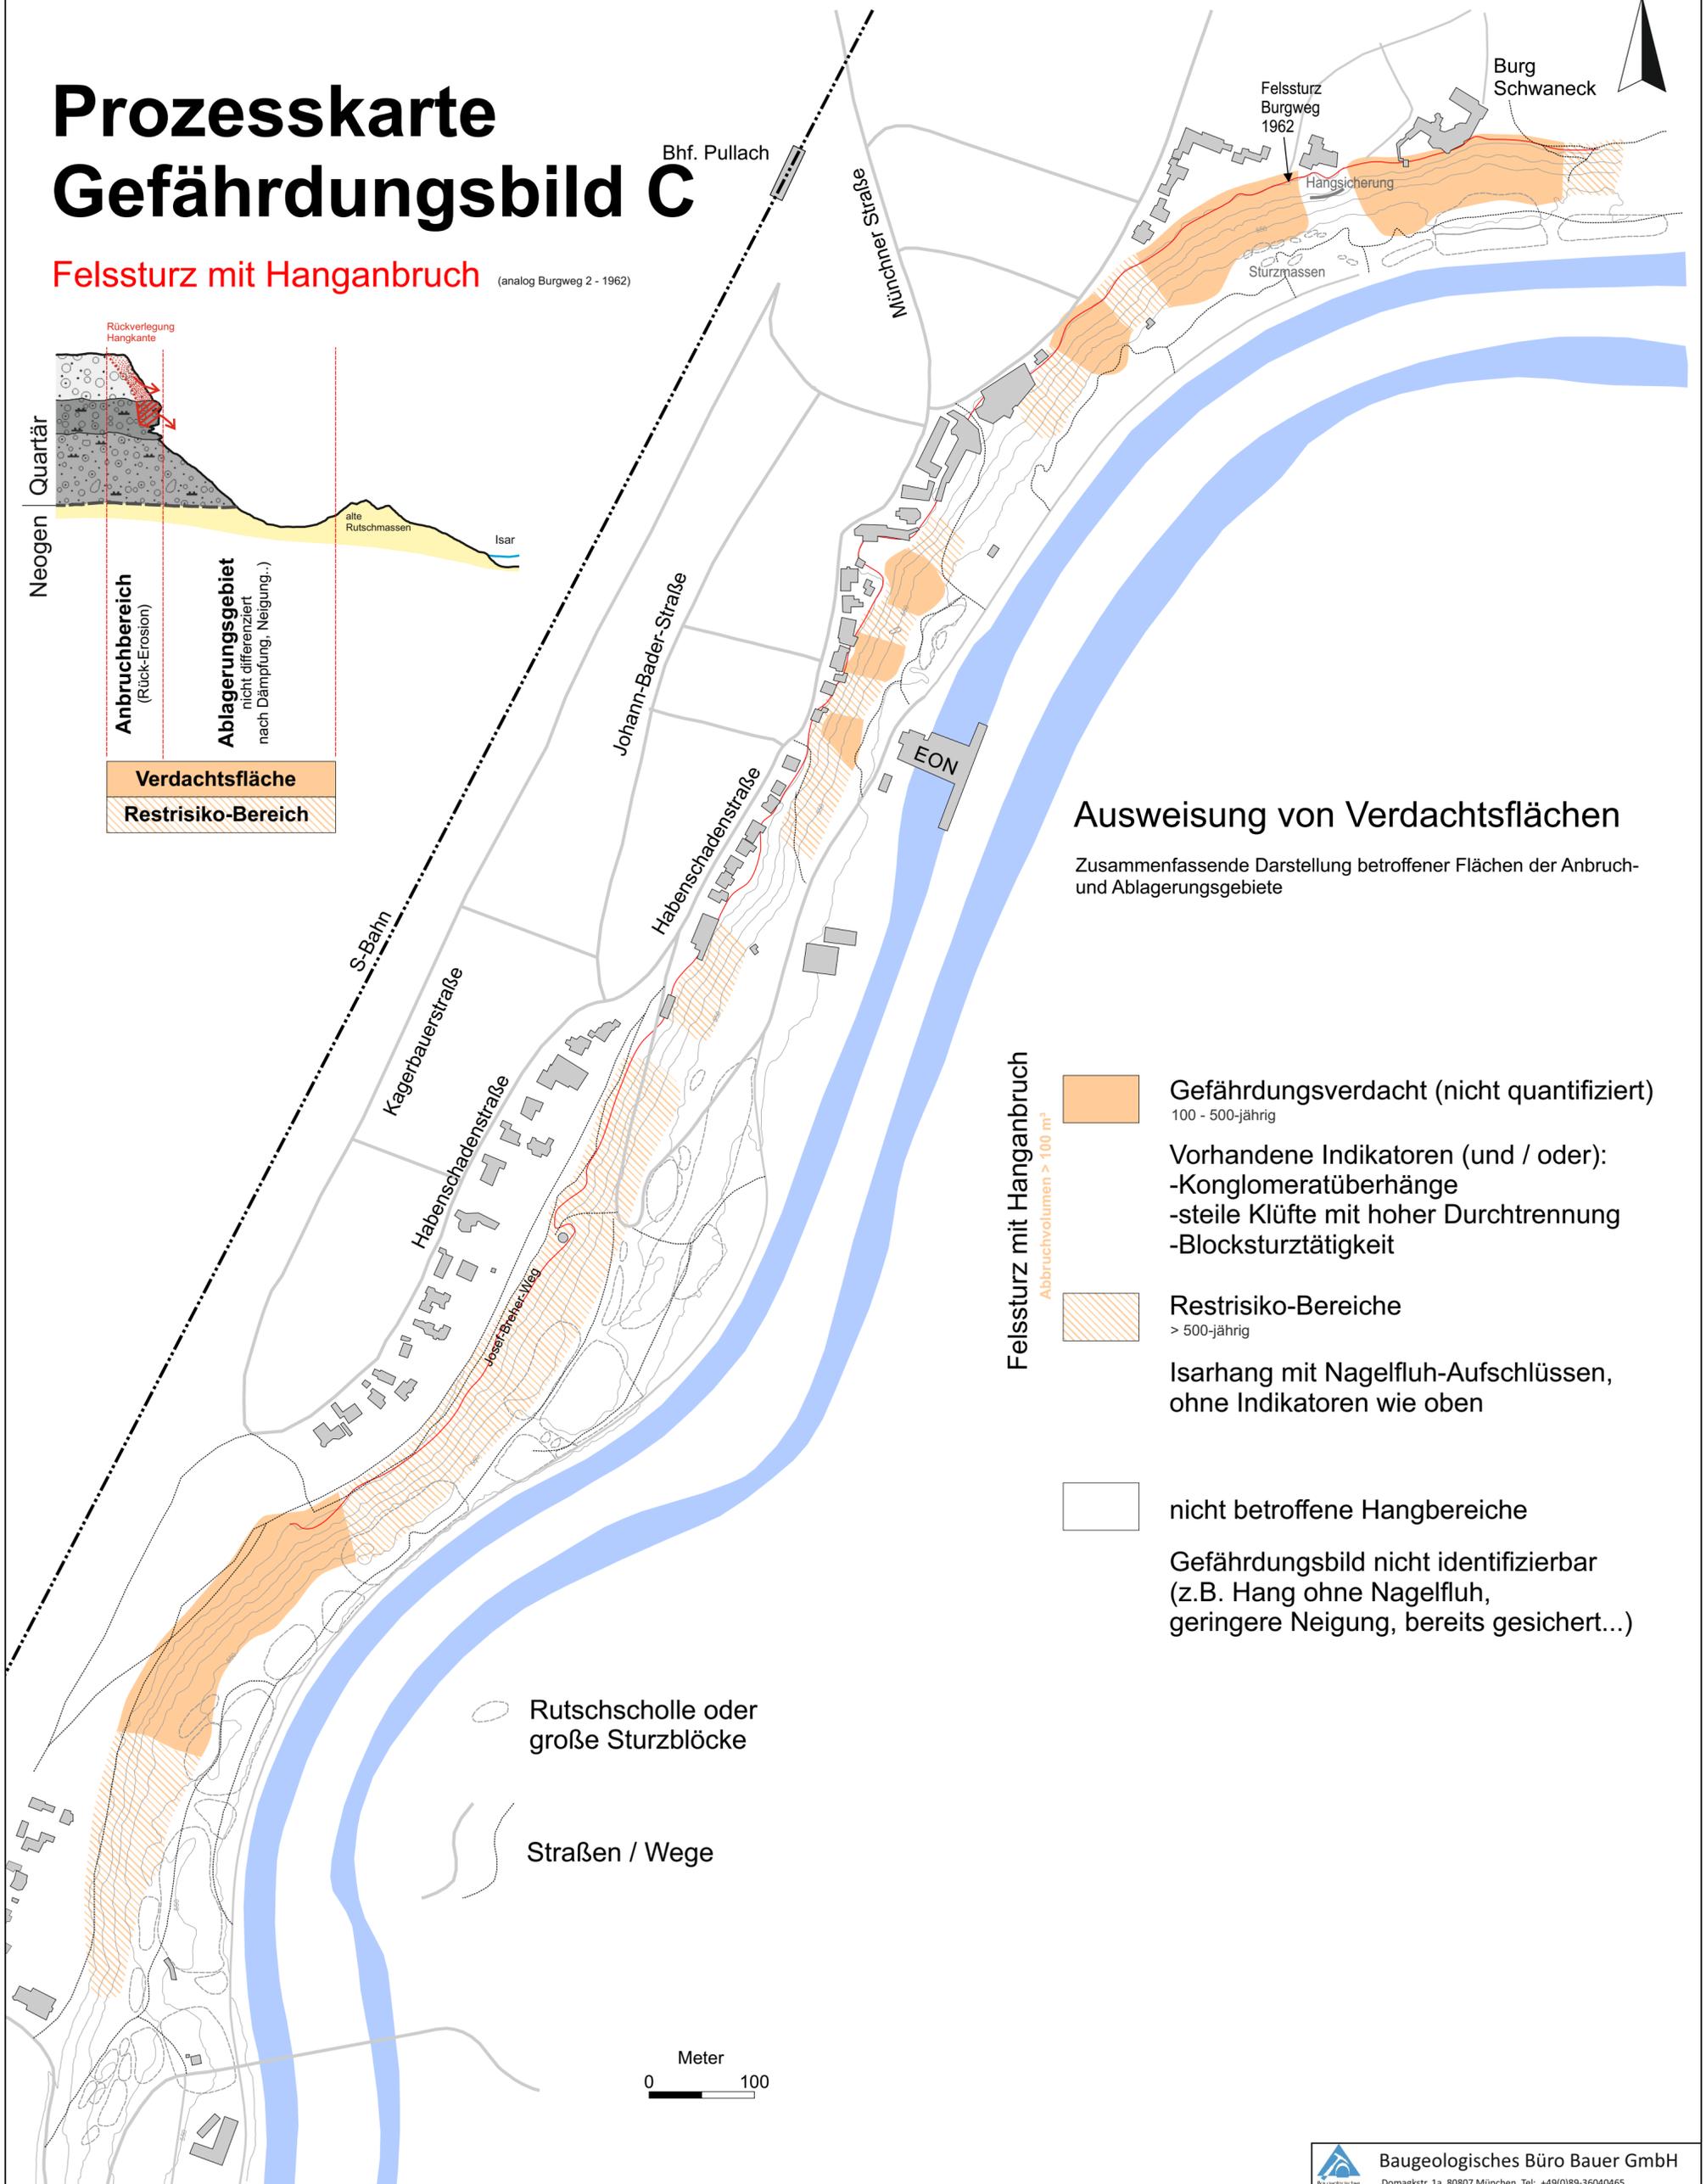
Ausweisung von Verdachtsflächen

Zusammenfassende Darstellung betroffener Flächen der Anbruch- und Ablagerungsgebiete

Felssturz mit Hanganbruch
Abbruchvolumen > 100 m³

- Gefährdungsverdacht (nicht quantifiziert)
100 - 500-jährig
- Vorhandene Indikatoren (und / oder):
-Konglomeratüberhänge
-steile Klüfte mit hoher Durchtrennung
-Blocksturzstätigkeit
- Restrisiko-Bereiche
> 500-jährig
- Isarhang mit Nagelfluh-Aufschlüssen,
ohne Indikatoren wie oben
- nicht betroffene Hangbereiche
- Gefährdungsbild nicht identifizierbar
(z.B. Hang ohne Nagelfluh,
geringere Neigung, bereits gesichert...)
