Pullach
Habenschadenstraße 14

Fassade
QUERSCLIFFE

Auswertung der Querschliffproben

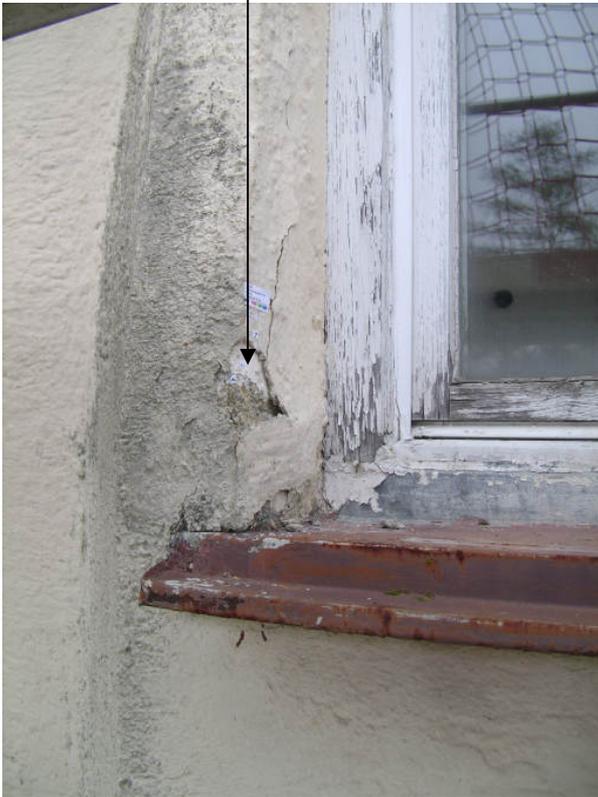
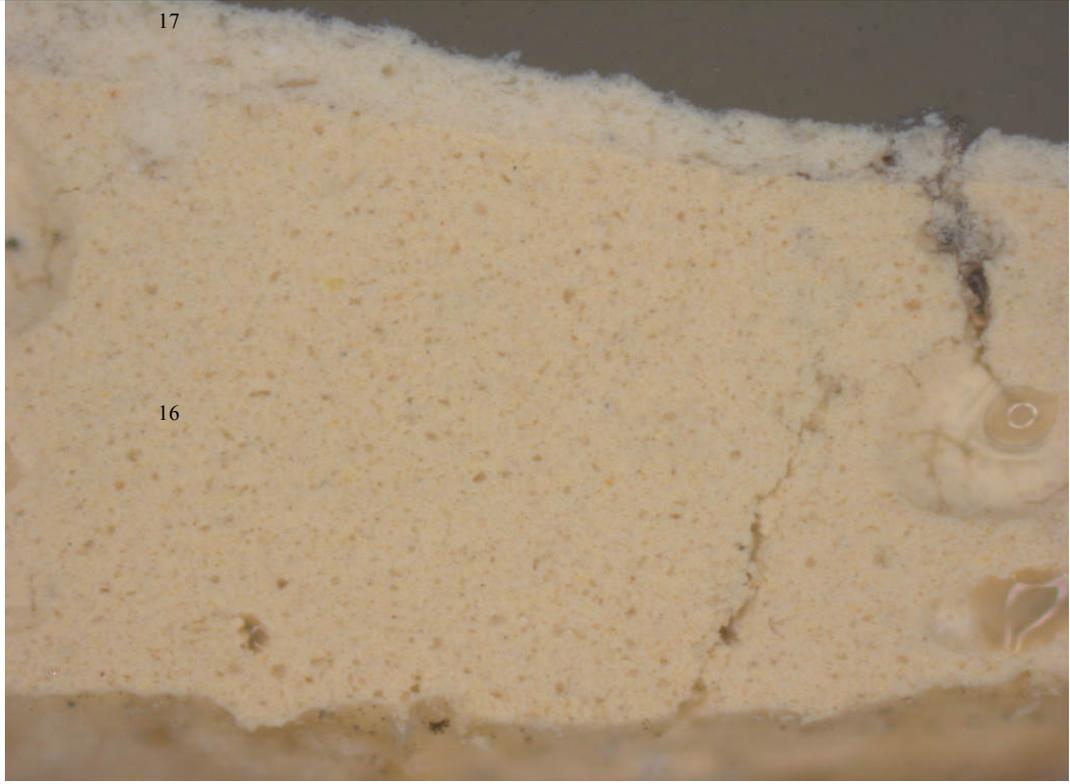
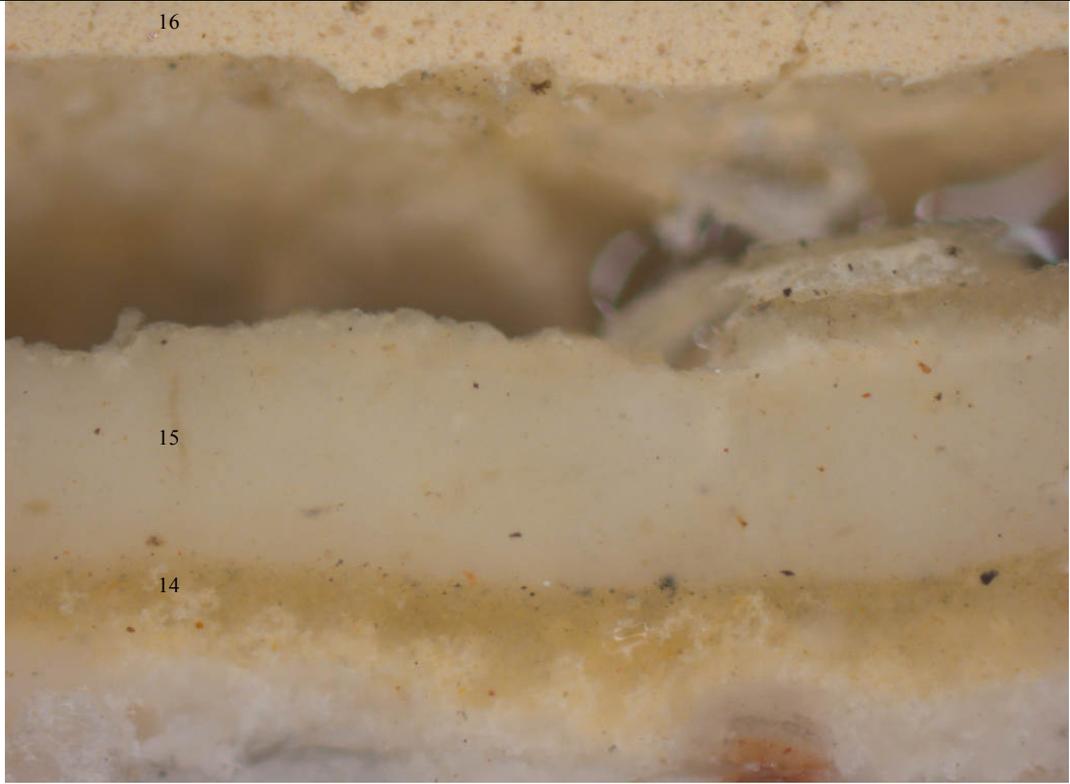
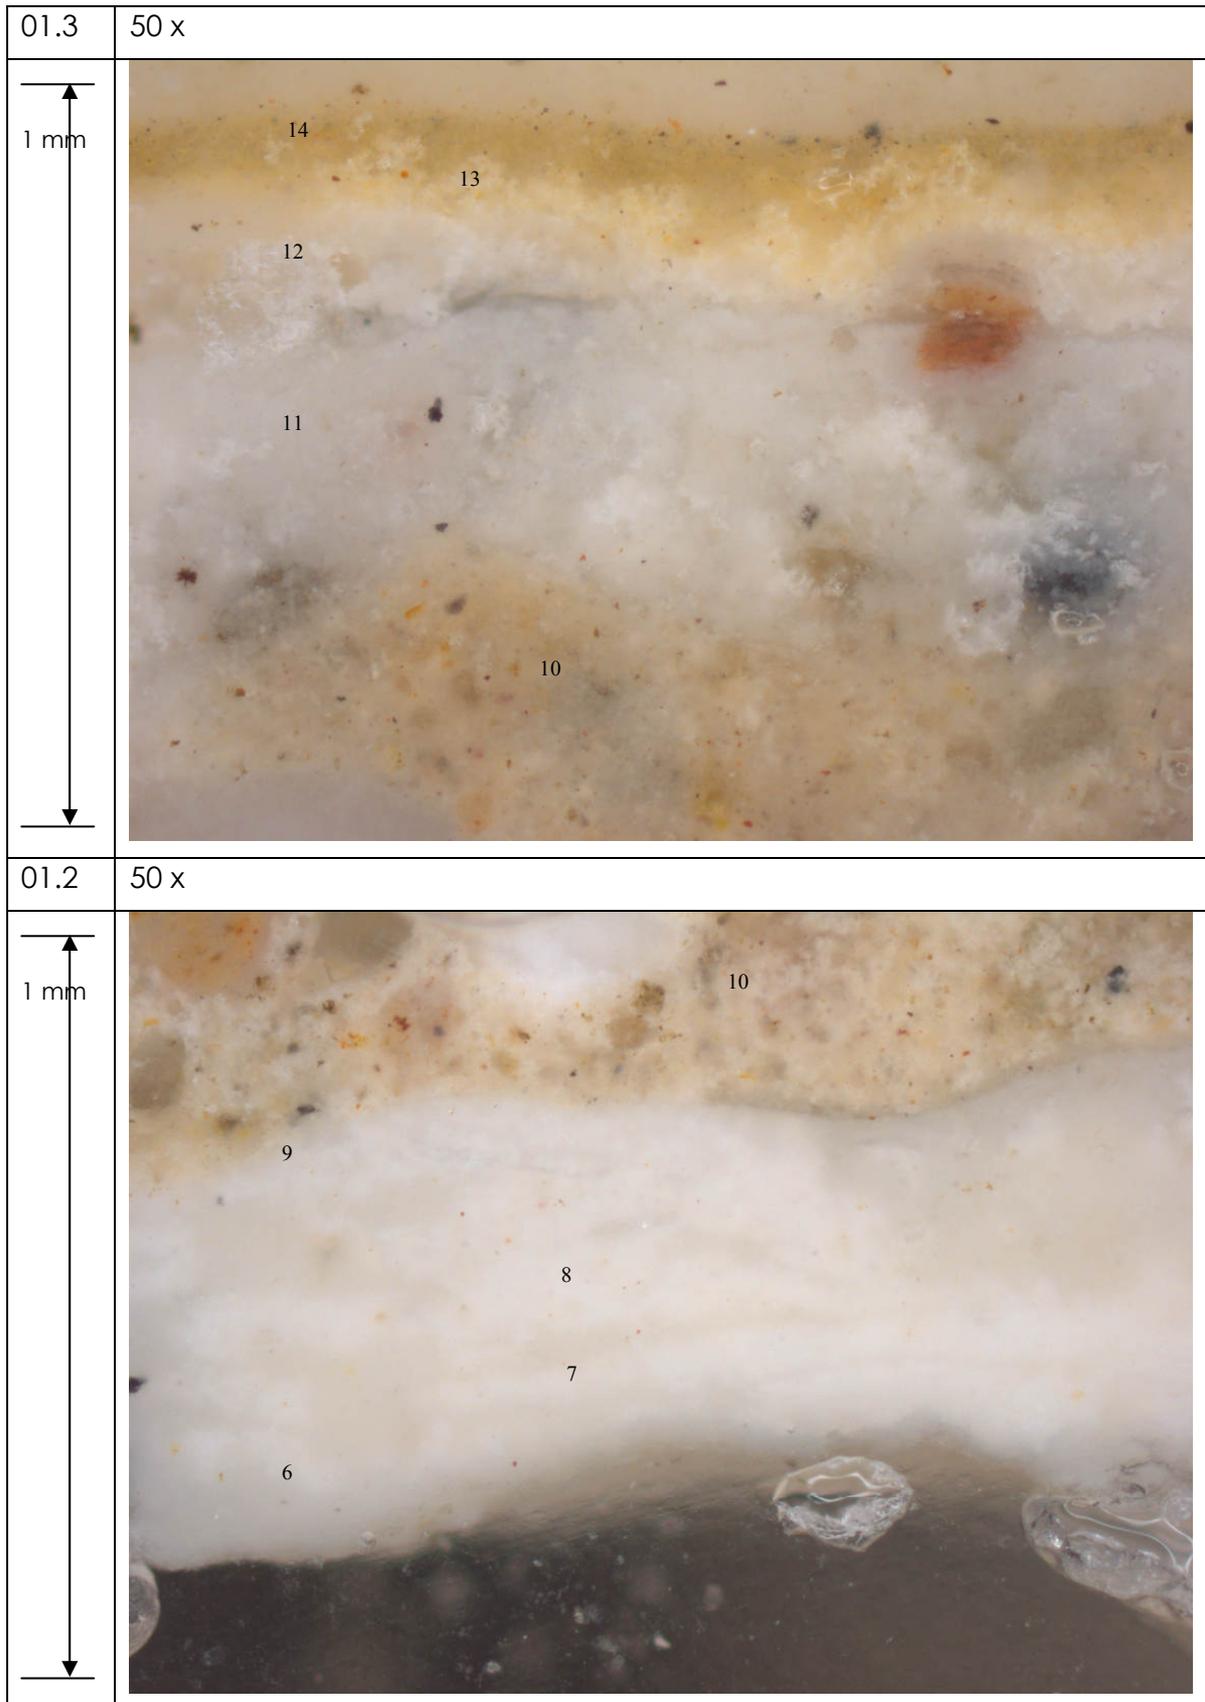
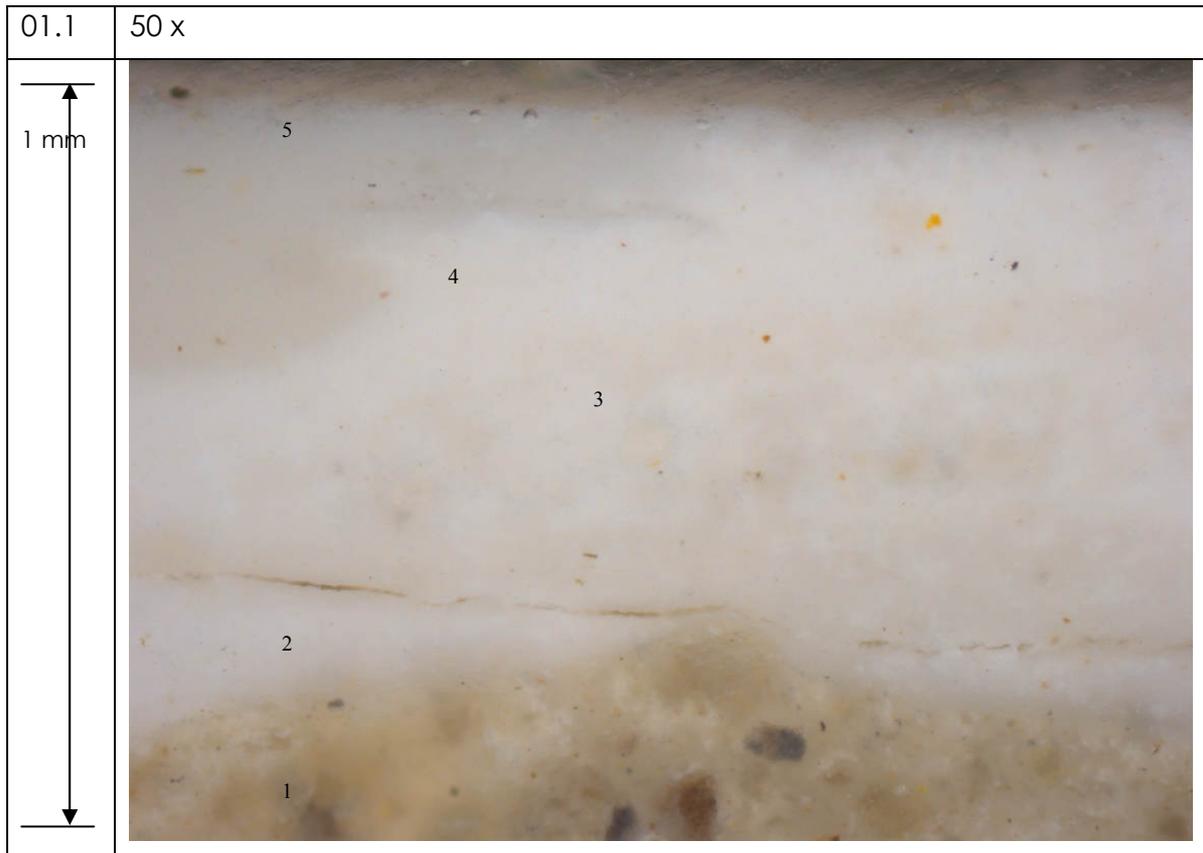
Querschliffprobe 01, Süd, 2. Obergeschoss, „Türmchen“, Wandfläche Bereich Fensterlaibung

Sichtfassung: hellgelb
Vgl. Befund: B01

01.5	50 x, oberster Teil der Probe
01.4	50 x

The image shows a cross-section of a material with a porous, light-colored upper layer (labeled 16) and a darker, more granular layer (labeled 17) at the top. A vertical scale bar on the left indicates 1 mm. The material shows signs of aging and some internal cracking.

The image shows a cross-section of a material with three distinct layers. The top layer (labeled 16) is porous and light-colored. The middle layer (labeled 15) is a smoother, more uniform light color. The bottom layer (labeled 14) is a darker, more granular material. A vertical scale bar on the left indicates 1 mm.

Die Schichtenfolge von unten nach oben:

Fotoausschnitt 1.1:

- 1 Mörtel, augenscheinlich Kalkmörtel, evtl. auch hydraulischer Bindemittelanteil
- 2 weiße Schicht, augenscheinlich Kalktünche
Trennung der Schichten
- 3 gebrochen weiße Schicht, augenscheinlich Kalktünche mit Schmutzeintrag
- 4 weiße Schicht
- 5 hellgraue halbtransparente Schicht, augenscheinliche weiße Tünche mit Schmutzeintrag
Trennung der Schichten

Fotoausschnitt 1.2:

- 6 weiße bis hellgraue halbtransparente Schicht = weiße Tünche
- 7 weiße bis hellgraue halbtransparente Schicht = weiße Tünche
- 8 weiße bis hellgraue halbtransparente Schicht = weiße Tünche
- 9 weiße bis hellgraue halbtransparente Schicht = weiße Tünche

Fotoausschnitt 1.3/1.4:

- 10 Mörtel
- 11 hellgraue halbtransparente = weiße Schicht mit Schmutzeintrag
- 12 hellgraue halbtransparente Schicht
- 13 helle ockergelbe Farbschicht
- 14 vergraute ockergelbe Farbschicht (helles Ockergelb mit Schmutzeintrag)

15 beigefarbene halbtransparente Schicht

Fotoausschnitt 1.5:

16 beigefarbene Schicht, augenscheinlich u.a. mit Kunststoffdispersion gebunden

17 hellgraue Schicht, augenscheinlich u.a. mit Kunststoffdispersion gebunden

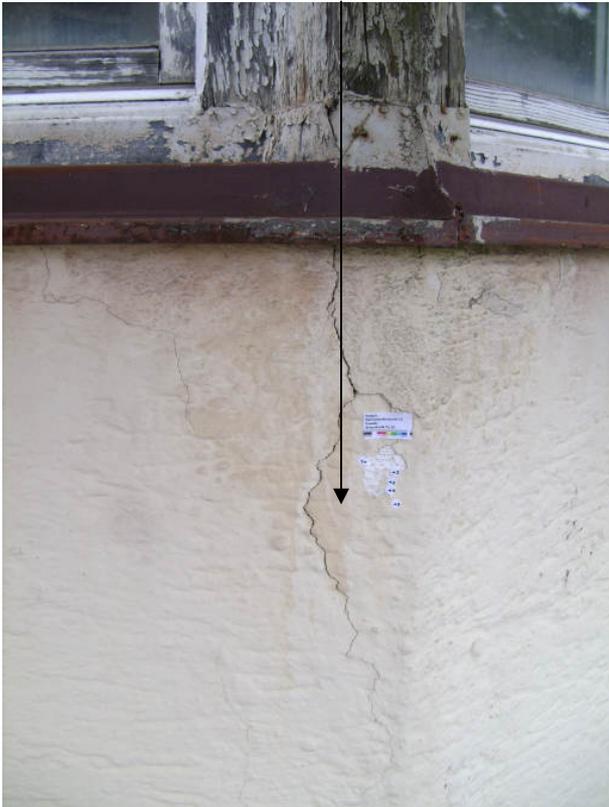
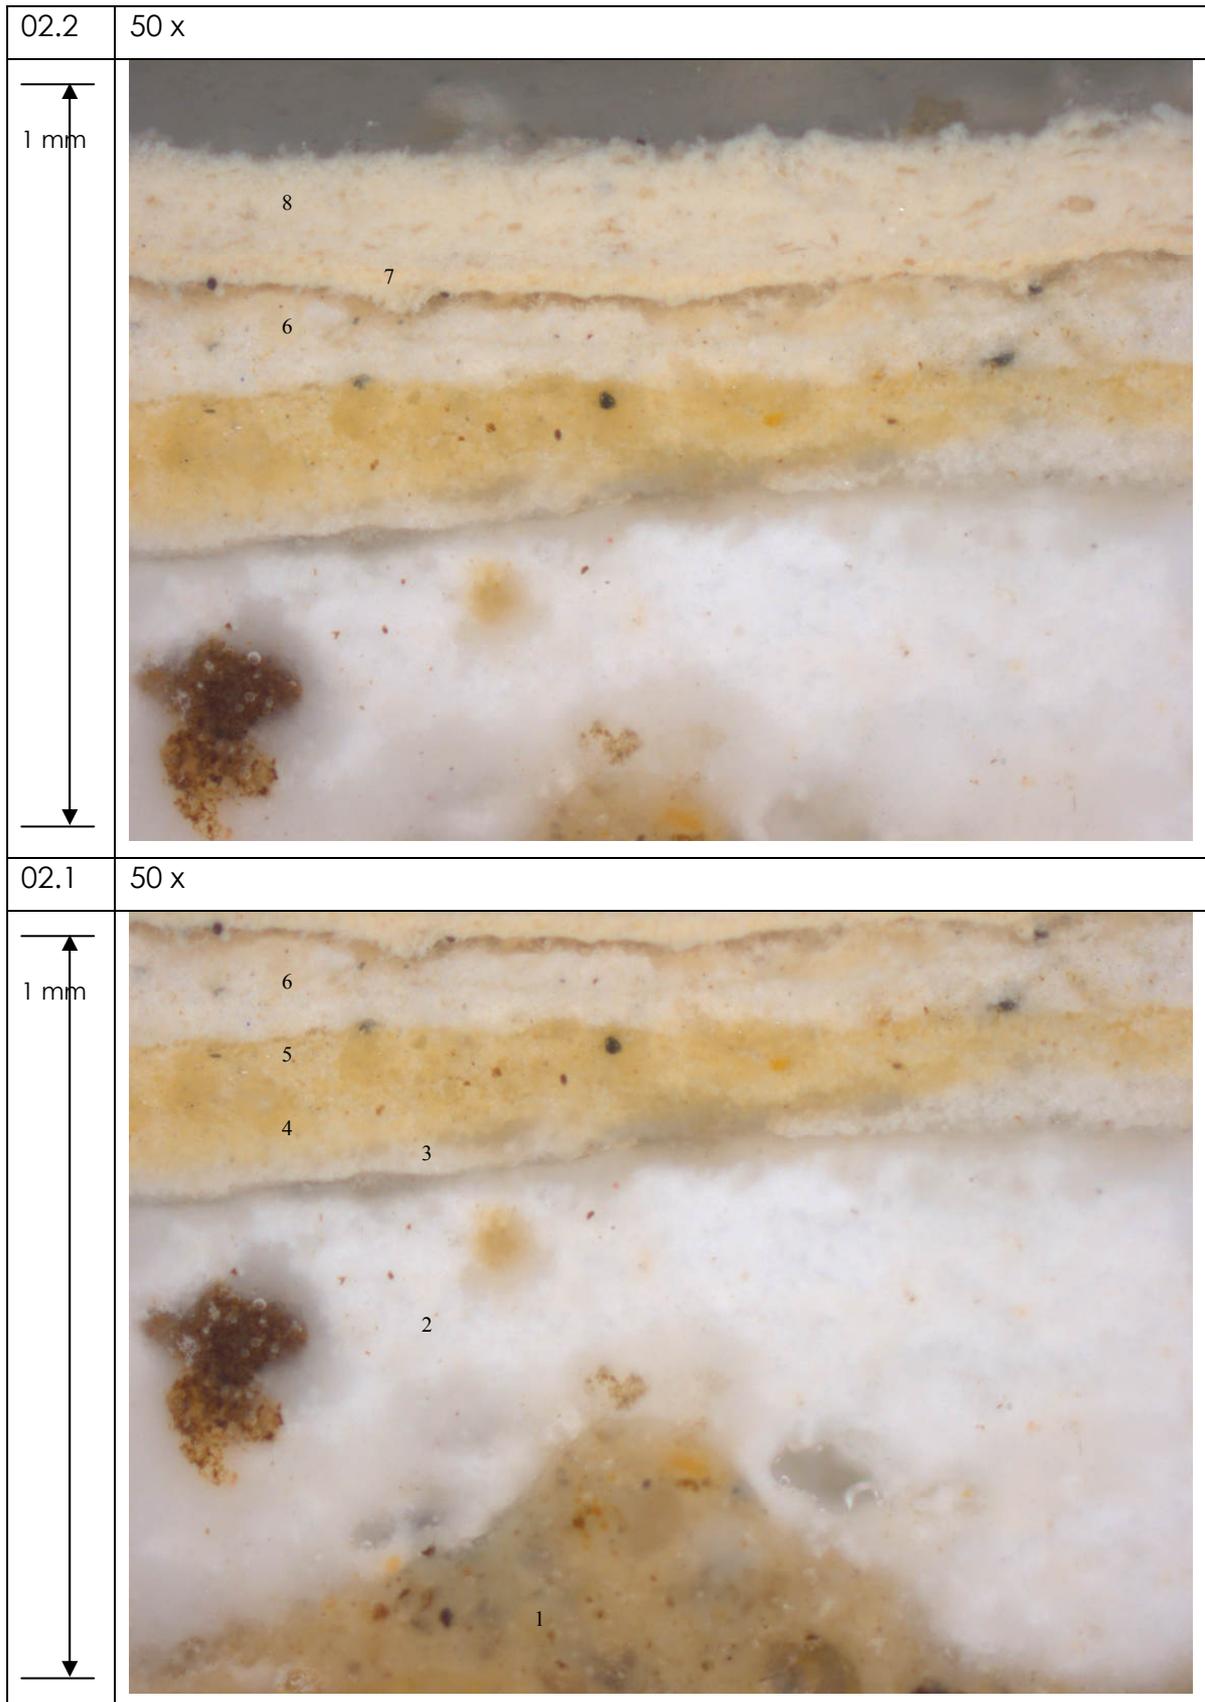
Querschliffprobe 02, Ost, 2. Obergeschoss, „Türmchen“, Wandfläche

Sichtfassung: hellgelb
Vgl. Befund: B02

Die Schichtenfolge von unten nach oben:

- 1 Mörtel, hell bräunlich, evtl. mit Anteil von Romanzement ?
- 2 weiße bis hellgraue halbtransparente Schicht, an der Oberfläche hellgrau und halbtransparent durch Schmutzeintrag

- 3 hellgraue halbtransparente Schicht, weiße Grundierung mit Schmutzeintrag
- 4 helle ockergelbe Farbschicht, Grundierung
- 5 gebrochen ockergelbe Farbschicht

- 6 gebrochen weiße Schicht, zweilagig, gering mit dunklem Pigment eingefärbt
Trennung der Schichten
- 7 helle gelbliche Farbschicht
- 8 helle gelblich beige Farbschicht

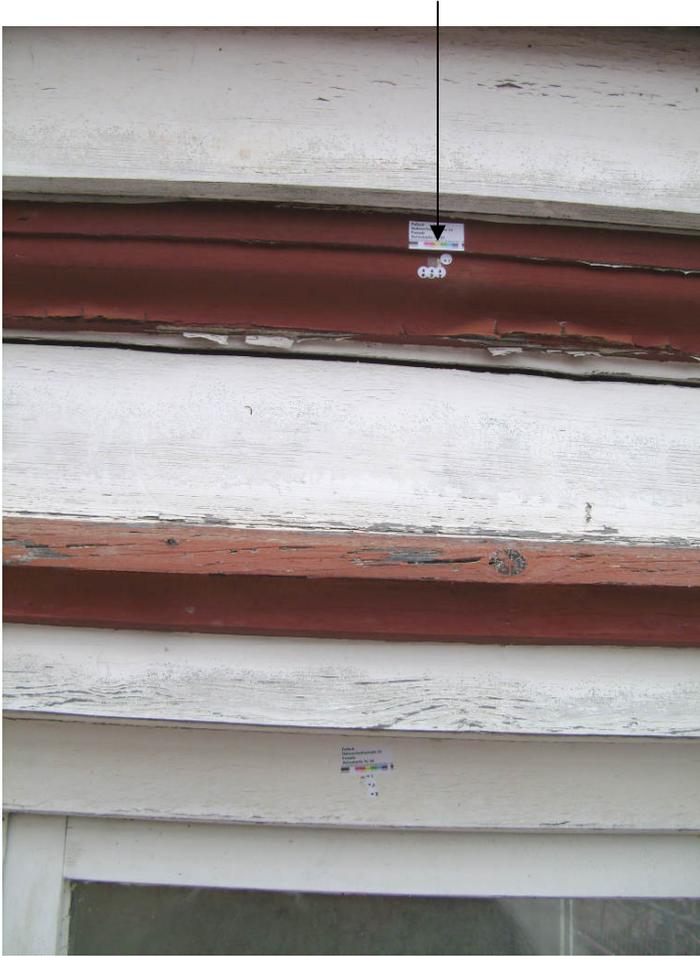
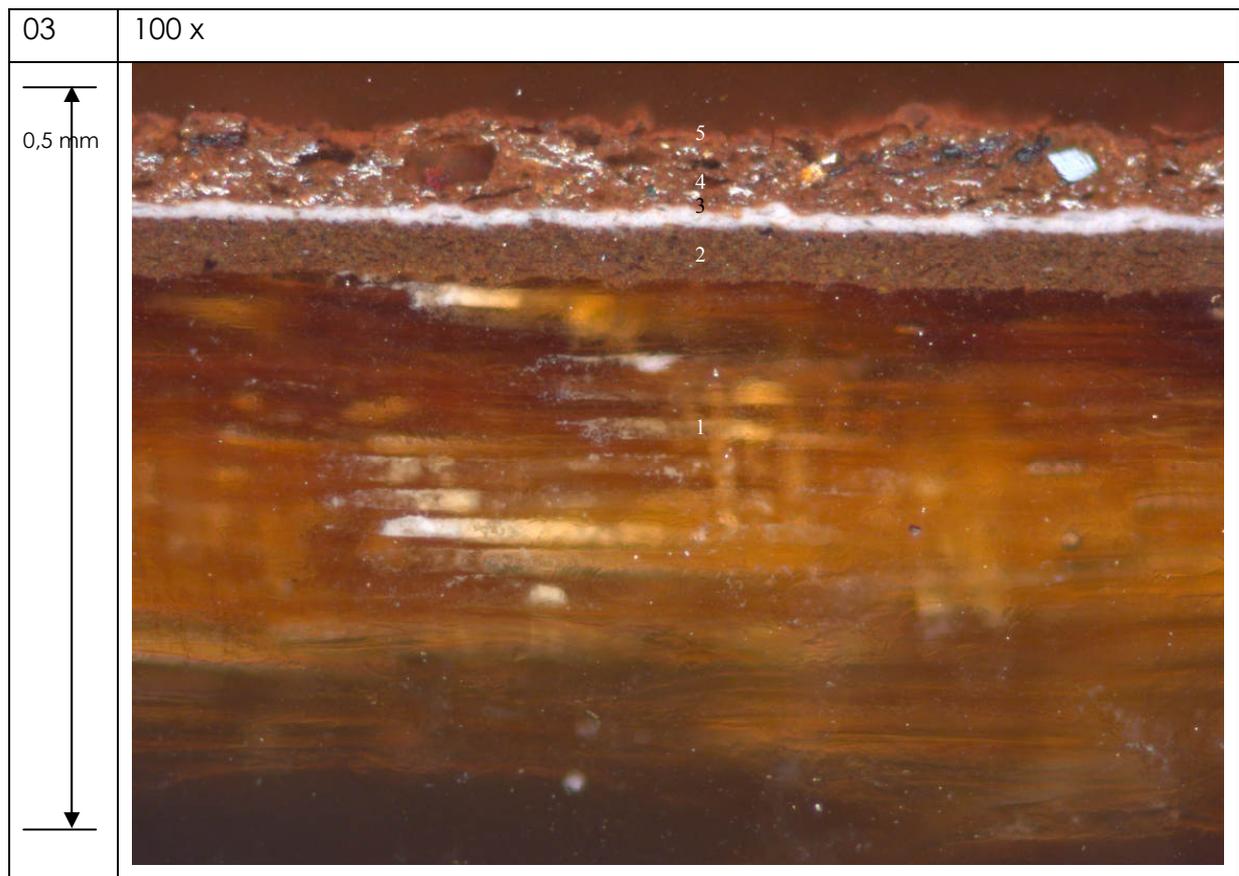
Querschliffprobe 03, Süd, 2. Obergeschoss, „Türmchen“, Traufgesims, Profilleiste

Sichtfassung: braun
Vgl. Befund: B03

Die Schichtenfolge von unten nach oben:

- 1 Holz
 - 2 dunkelbraune Farbschicht
-
- 3 weiße Schicht, Grundierung
 - 4 bräunliche Farbschicht mit Metallsplitter (Eisenglimmer ?)
 - 5 dünne rötlich-braune Farbschicht

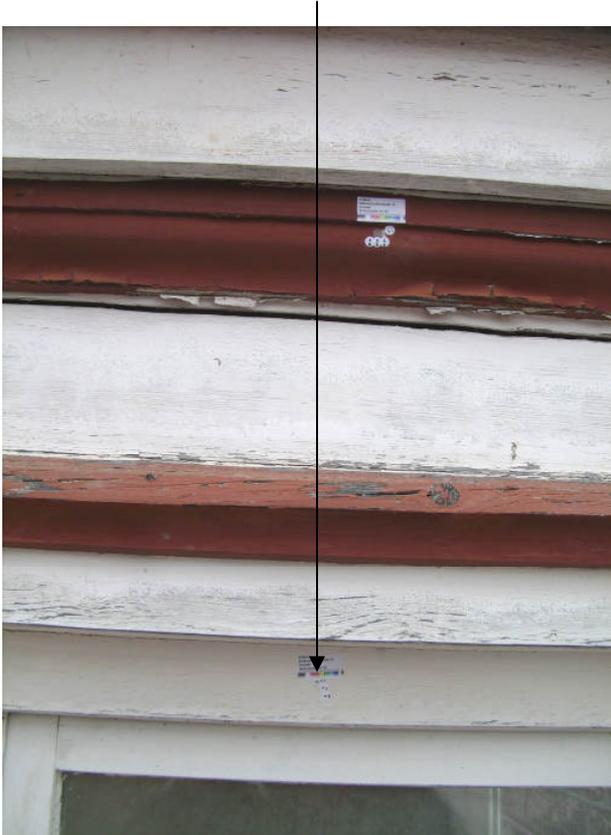
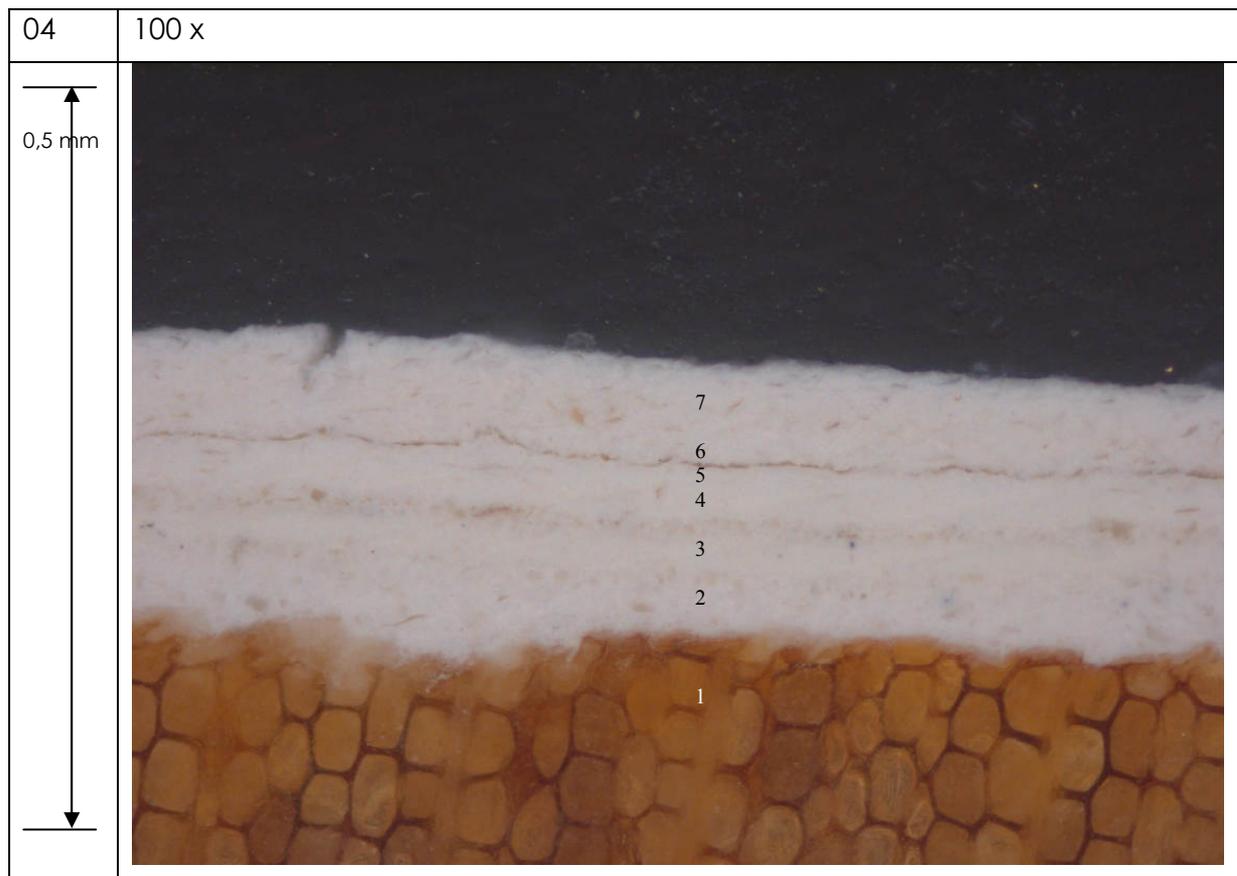
Querschliffprobe 04, Süd, 2. Obergeschoss, „Türmchen“, Fensterstock

Sichtfassung: weiß
Vgl. Befund: B04

Die Schichtenfolge von unten nach oben:

- 1 Holz
- 2 weiße, leicht hellgrau getönte Schicht
- 3 weiße Schicht, verschmutzt
- 4 weiße Schicht
- 5 weiße Schicht
Trennung der Schichten
- 6 weiße Schicht
- 7 weiße, leicht hellgrau getönte Schicht

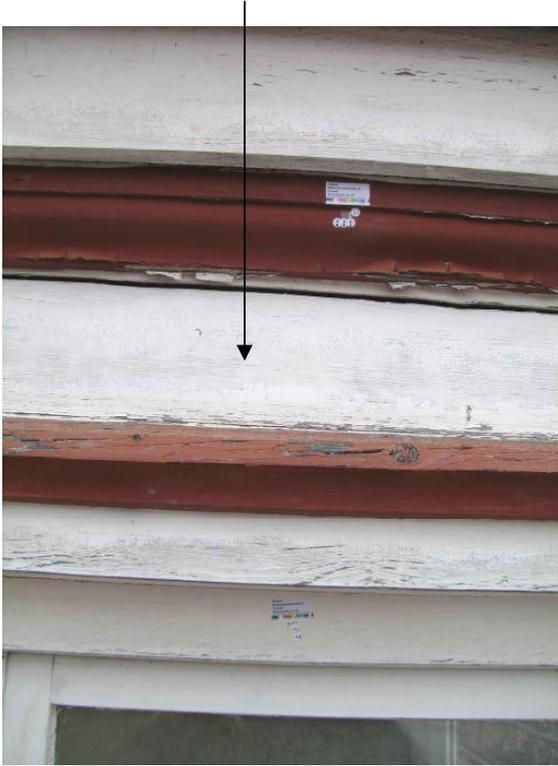
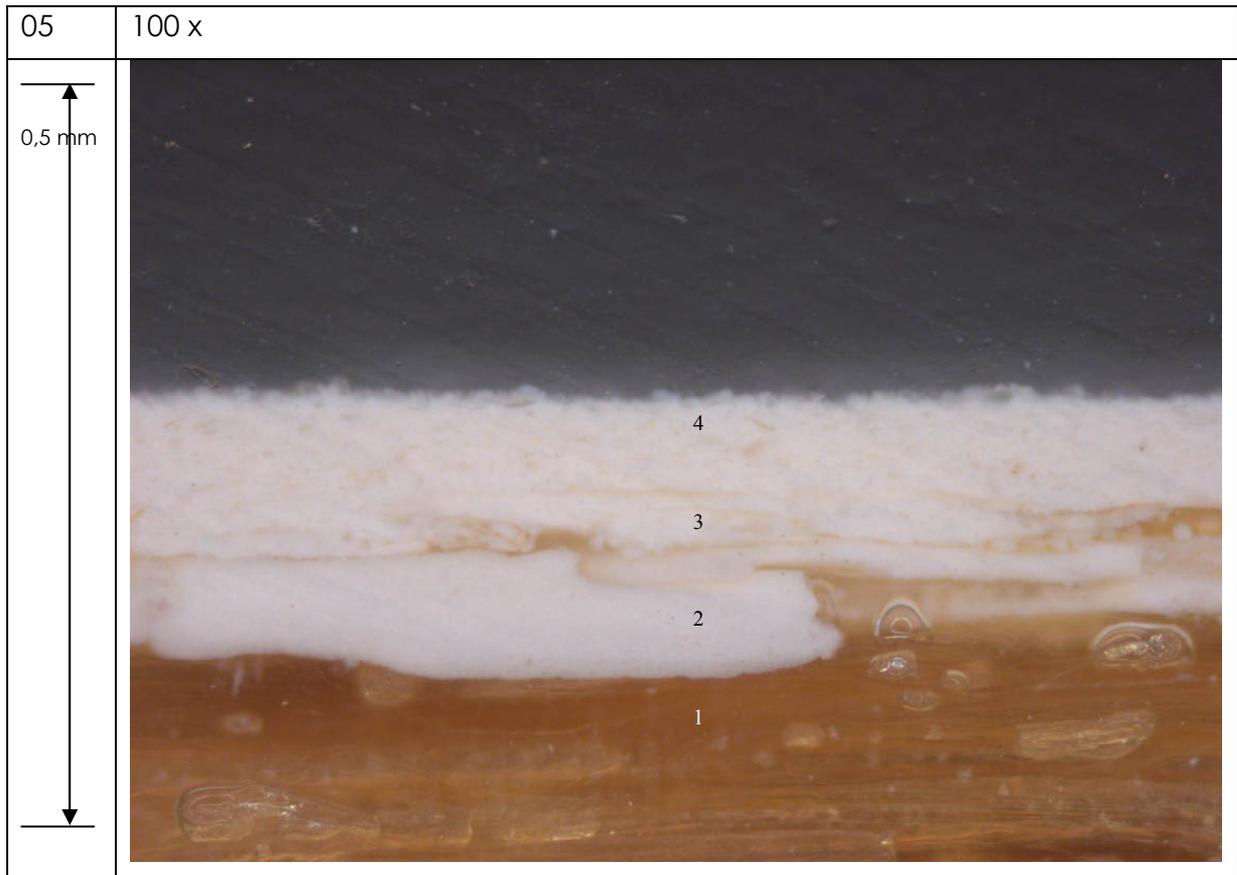
Querschliffprobe 05, Süd, 2. Obergeschoss, „Türmchen“, Traufgesims, Binnenfläche

Sichtfassung: weiß
Vgl. Befund: B05

Die Schichtenfolge von unten nach oben:

- 1 Holz
- 2 weiße Schicht
- 3 weiße Schicht
- 4 weiße ,leicht getönte Schicht

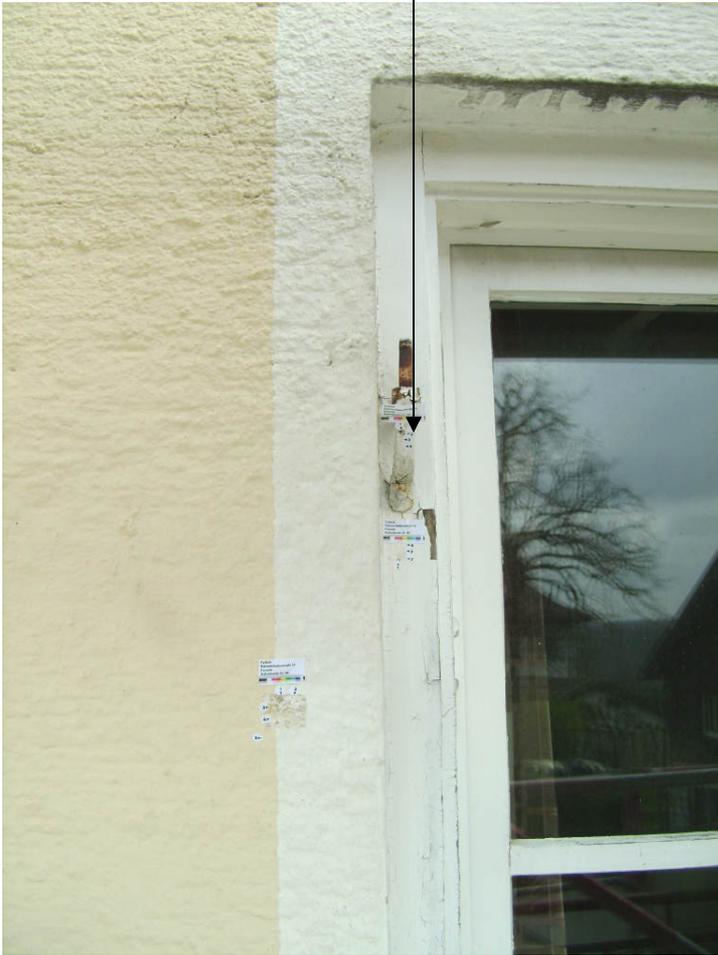
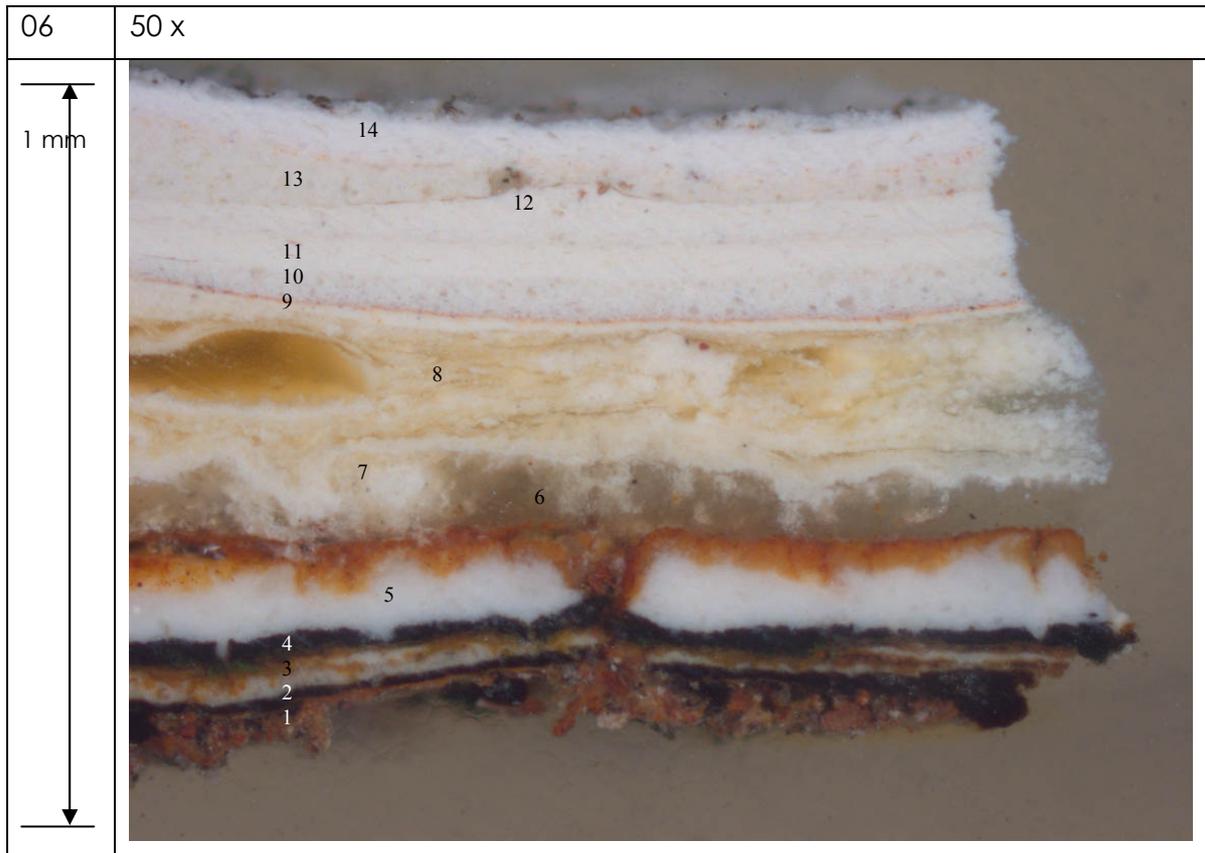
Querschliffprobe 06, Süd, 1. Obergeschoss, Balkon, Halterung für Fensterladen

Sichtfassung: weiß,
Vgl. Befund: B06

Die Schichtenfolge von unten nach oben:

- 1 bräunliche Schicht mit Rost
- 2 dunkelgraue Farbschicht
- 3 weiße, leicht hellgraue Schicht oberer Teil von Rost verfärbt
- 4 dunkelgraue Farbschicht
- 5 weiße Schicht, oberer Bereich von Rost verfärbt
- 6 dunkelgraue halbtransparente Schicht
- 7 weiße Schicht
- 8 weiße Schicht, umgeben von bräunlichen halbtransparenten Schlieren
- 9 weiße Schicht
- 10 weiße, leicht hellgraue Schicht
- 11 weiße Schicht
- 12 weiße, leicht hellgraue Schicht
- 13 weiße, leicht hellgraue Schicht
- 14 weiße Schicht

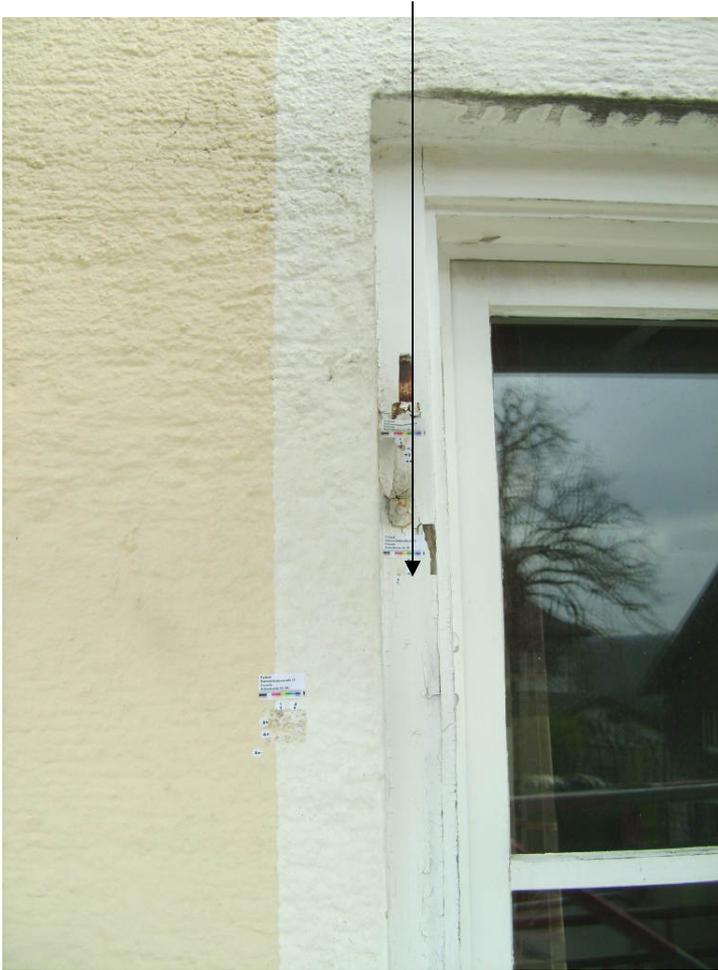
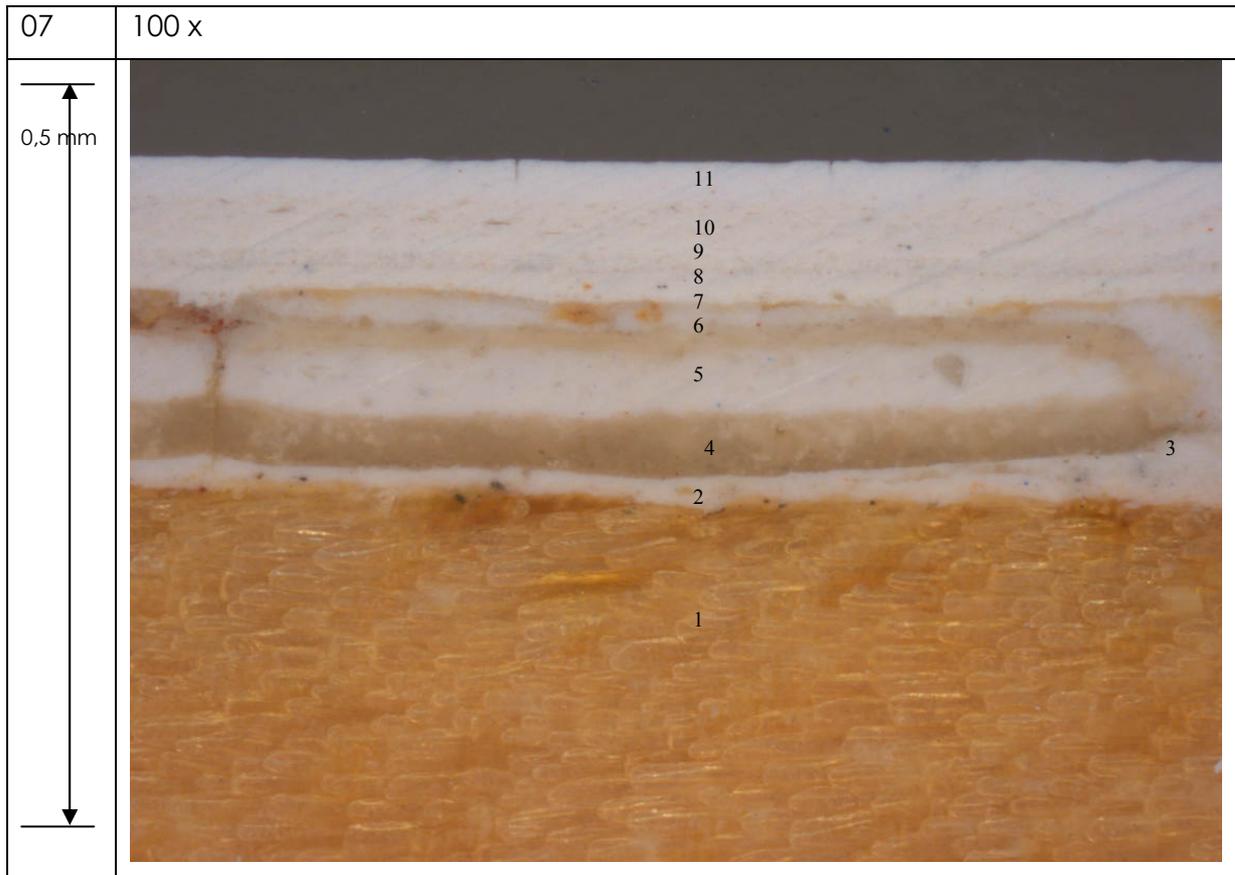
Querschliffprobe 07, Süd, 1. Obergeschoss, Balkon, Türstock

Sichtfassung: weiß
Vgl. Befund: B07

Die Schichtenfolge von unten nach oben:

- 1 Holz
- 2 weiße, leicht hellgraue Schicht, vereinzelt dunkle Pigmente in weißer matrix
- 3 weiße Schicht

- 4 bräunliche halbtransparente Schicht = Schicht 6, hat 5 unterlaufen
- 5 weiße leicht hellgraue Schicht

- 6 bräunliche halbtransparente Schicht
- 7 weiße, leicht hellgraue Schicht

- 8 weiße Schicht

- 9 weiße Schicht
- 10 weiße, leicht hellgraue Schicht
- 11 weiße Schicht

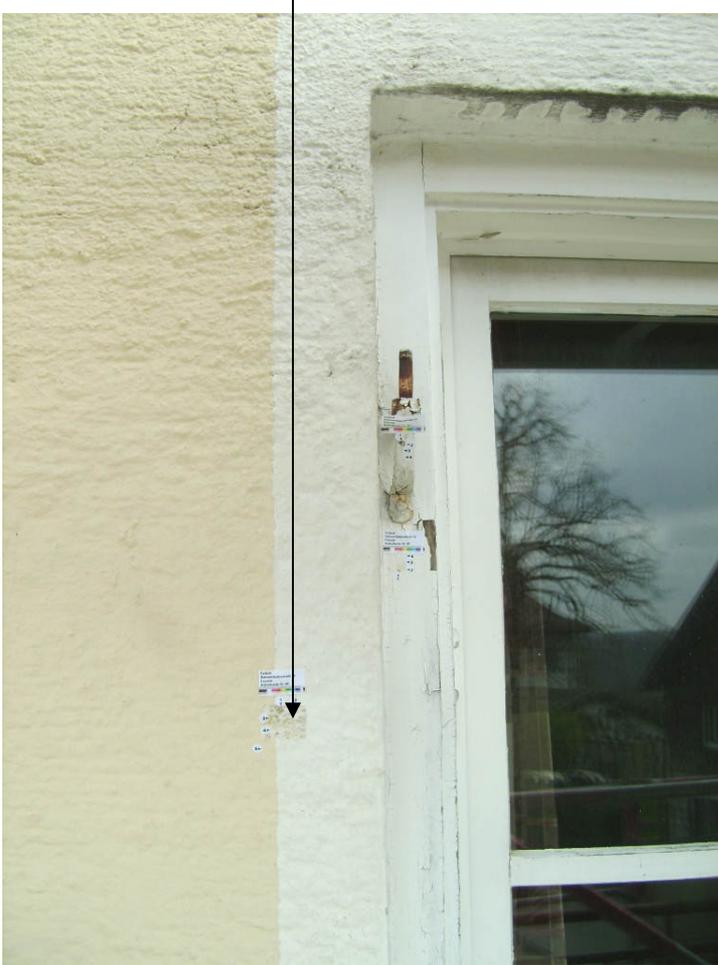
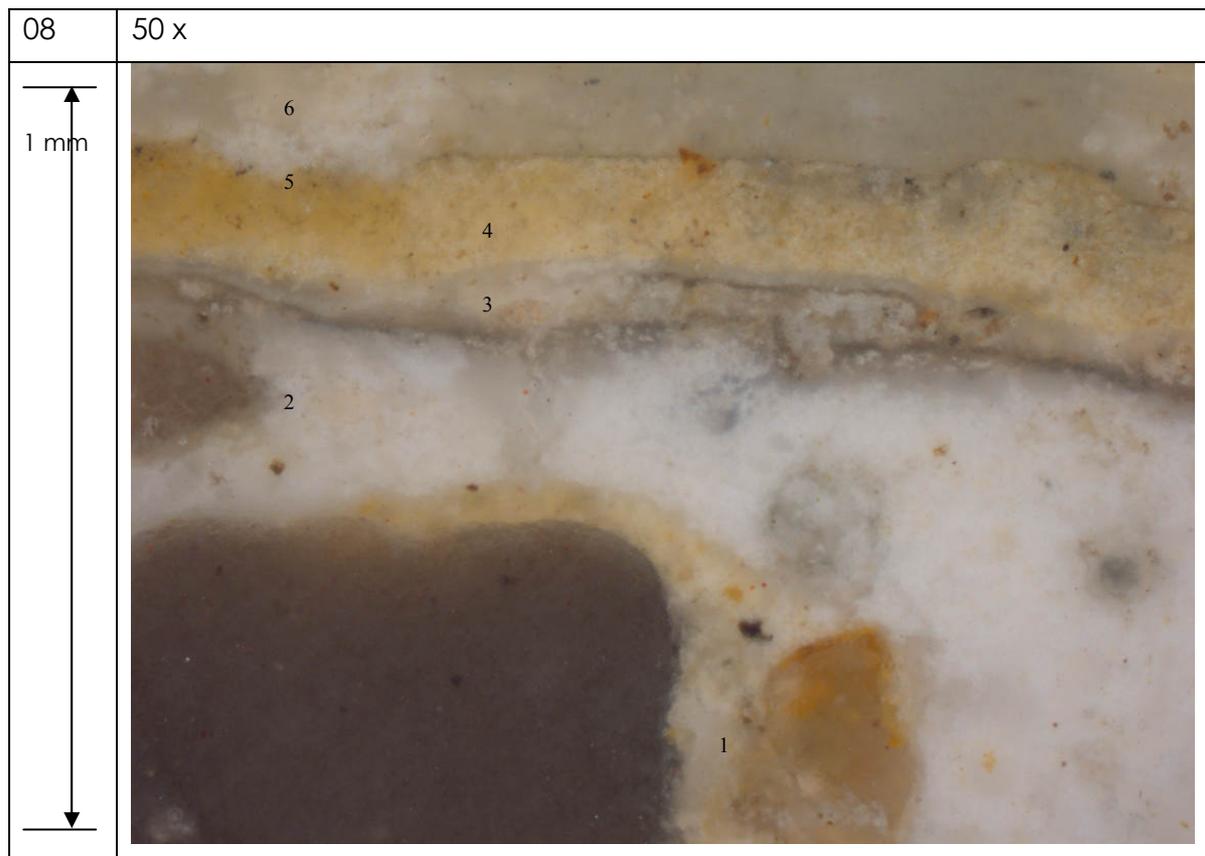
Querschliffprobe 08, Süd, 1. Obergeschoss, Balkon, Wandfläche im Bereich der Fensterfasche

Sichtfassung: weiß
Vgl. Befund: B08

Die Schichtenfolge von unten nach oben:

- 1 Mörtel, bräunlich
- 2 weiße Schicht, verschmutzt

- 3 hellgraue halbtransparente Schicht = weiße Grundierung mit Schmutzeintrag
- 4 helle ockergelbe Farbschicht = Grundierung
- 5 helle gebrochen ockergelbe Farbschicht = hell ockergelbe Farbschicht mit Schmutzeintrag, verschmutzt

- 6 bräunlich-graue halbtransparente Schicht

folgende Schichten nicht untersucht

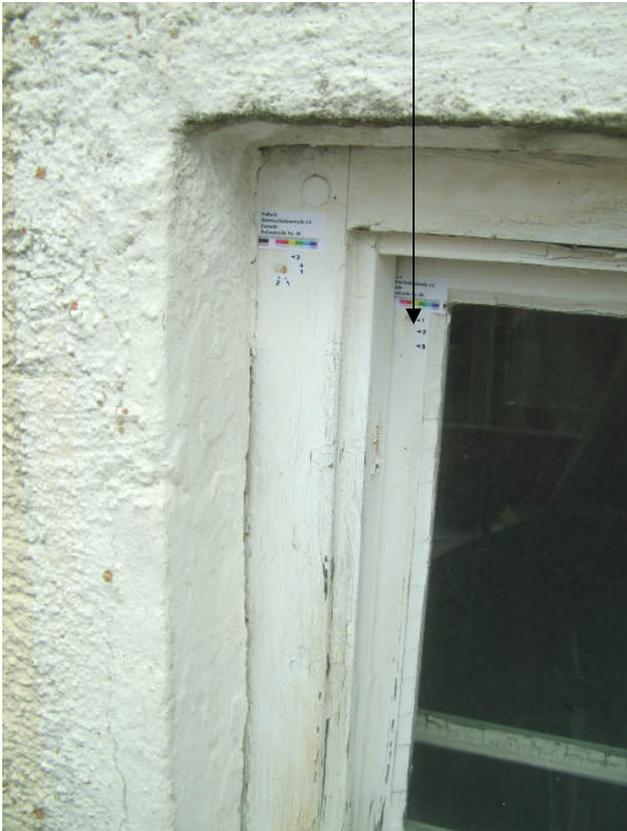
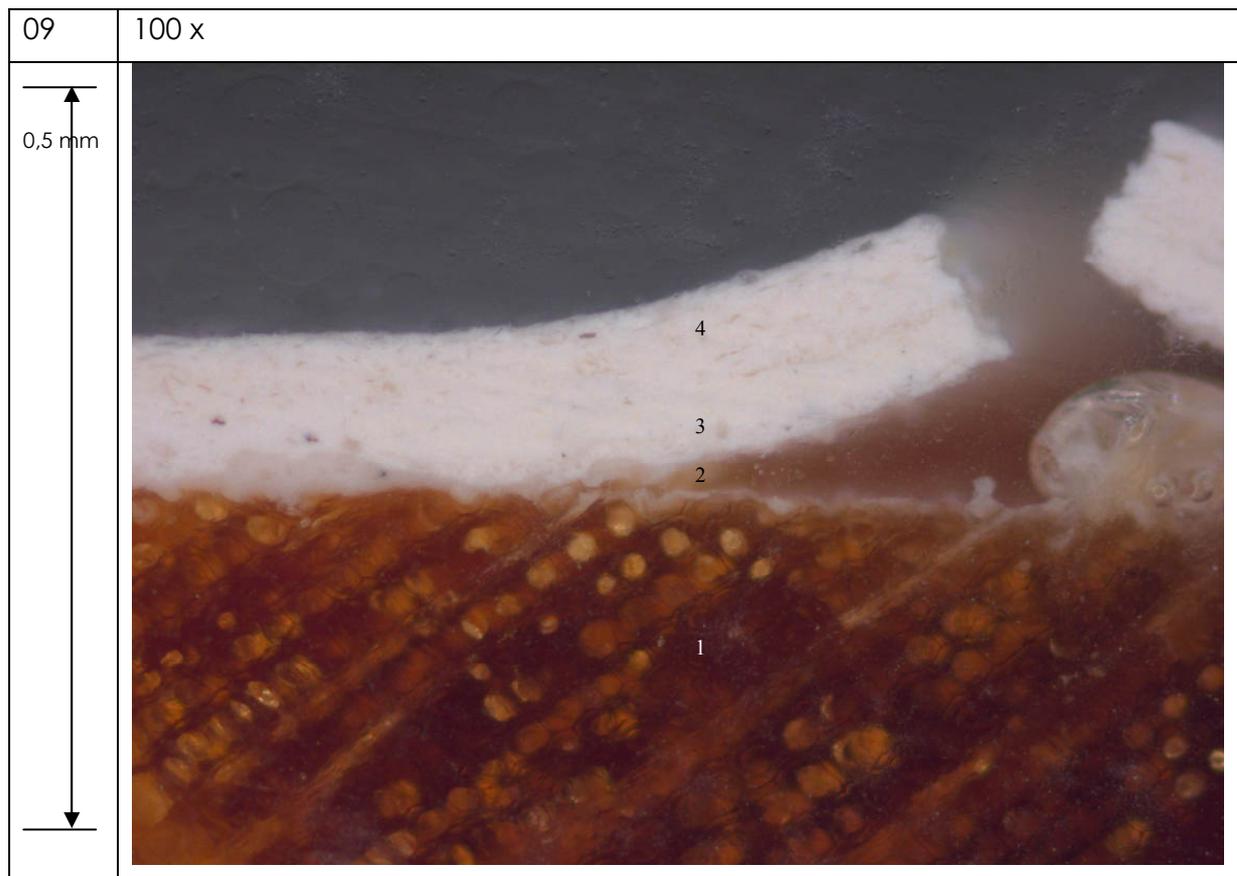
Querschliffprobe 09, Süd, 2. Obergeschoss, oberhalb des Balkons, kleines Fenster, Fensterflügel

Sichtfassung: weiß
Vgl. Befund: B09

Die Schichtenfolge von unten nach oben:

- 1 Holz
- 2 hellgraue halbtransparente = gebrochen weiße Schicht, einzelne dunkle Pigmente
- 3 weiße Schicht, erscheint leicht verschmutzt

- 4 weiße, leicht hellgraue Schicht

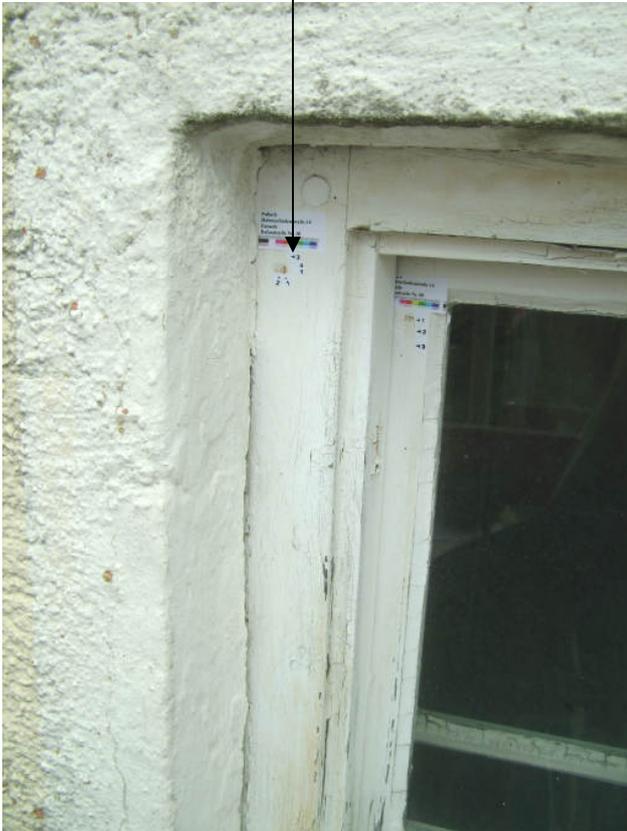
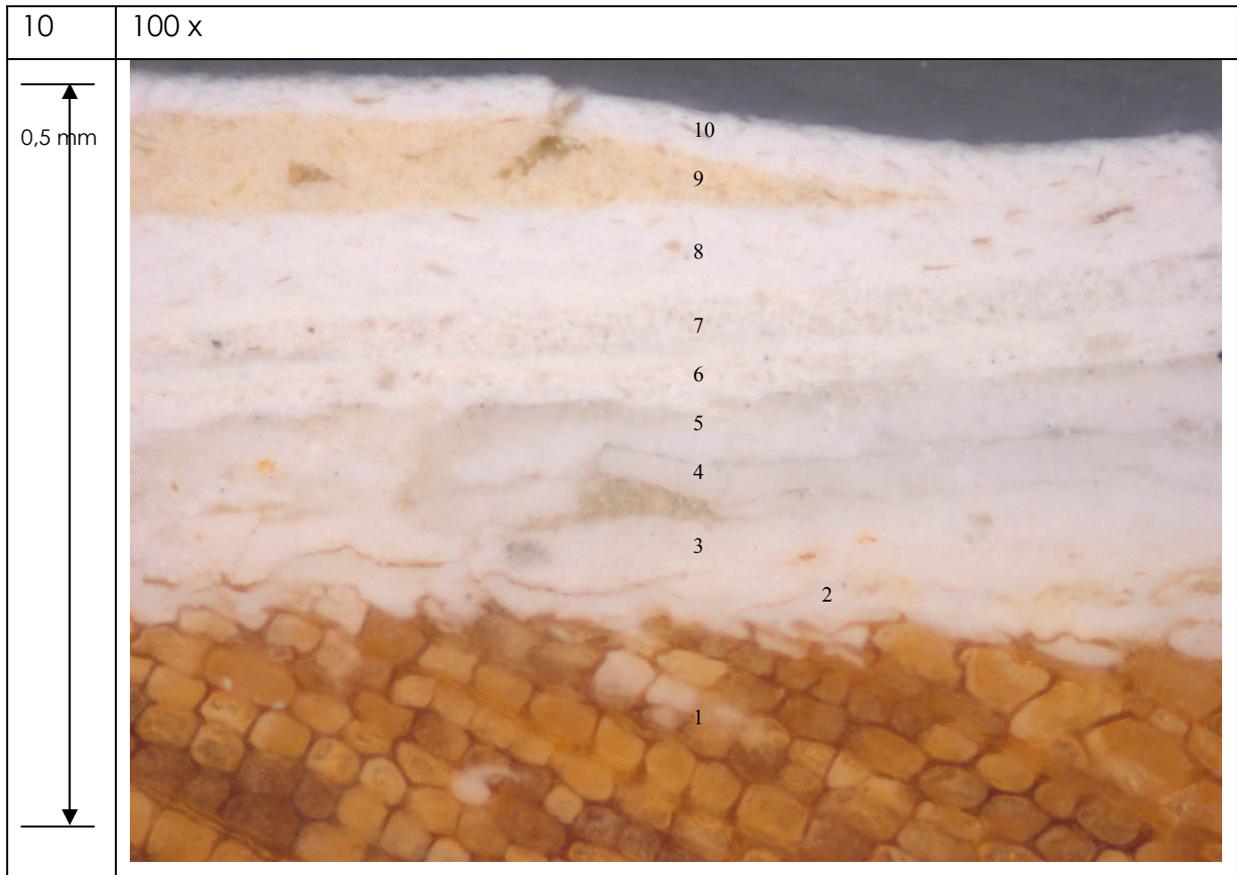
Querschliffprobe 10, Süd, 2. Obergeschoss, oberhalb des Balkons, kleines Fenster, Fensterstock

Sichtfassung: weiß
Vgl. Befund: B10

Die Schichtenfolge von unten nach oben:

- 1 Holz
- 2 weiße Schicht, erscheint leicht verschmutzt
Trennung der Schichten
- 3 weiße Schicht
- 4 weiße Schicht, leicht verschmutzt

- 5 weiße Schicht, verschmutzt

- 6 weiße, leicht hellgrau getönte bis weiße Schicht
- 7 weiße, leicht hellgrau getönte Schicht
- 8 weiße Schicht

- 9 gelblich-beige Farbschicht (wohl aus Fassadenanstrich)
- 10 weiße, leicht hellgrau getönte Schicht
