Pullach
Habenschadenstraße 14

Fassade
QUERSCLIFFE

Auswertung der Querschliffproben

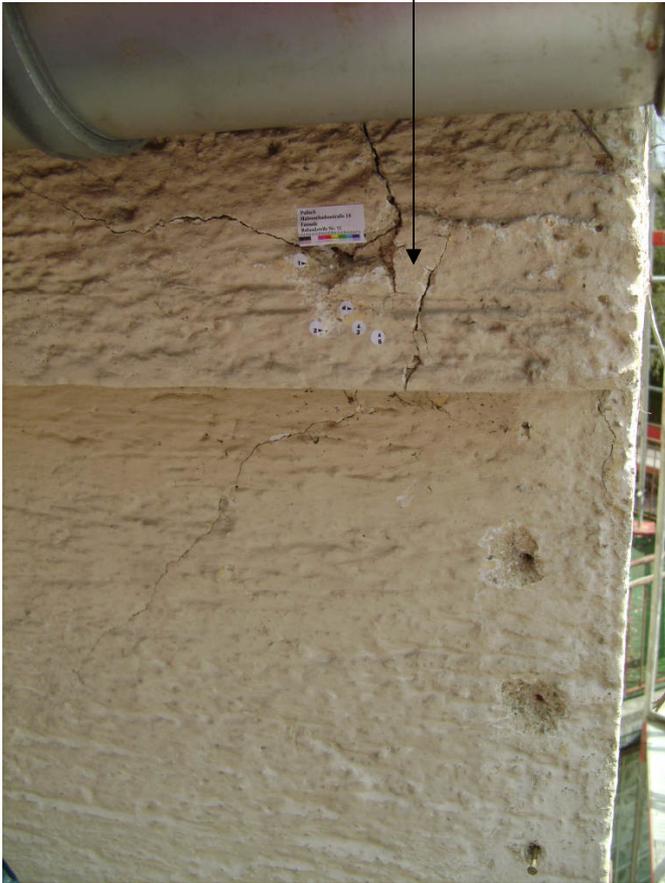
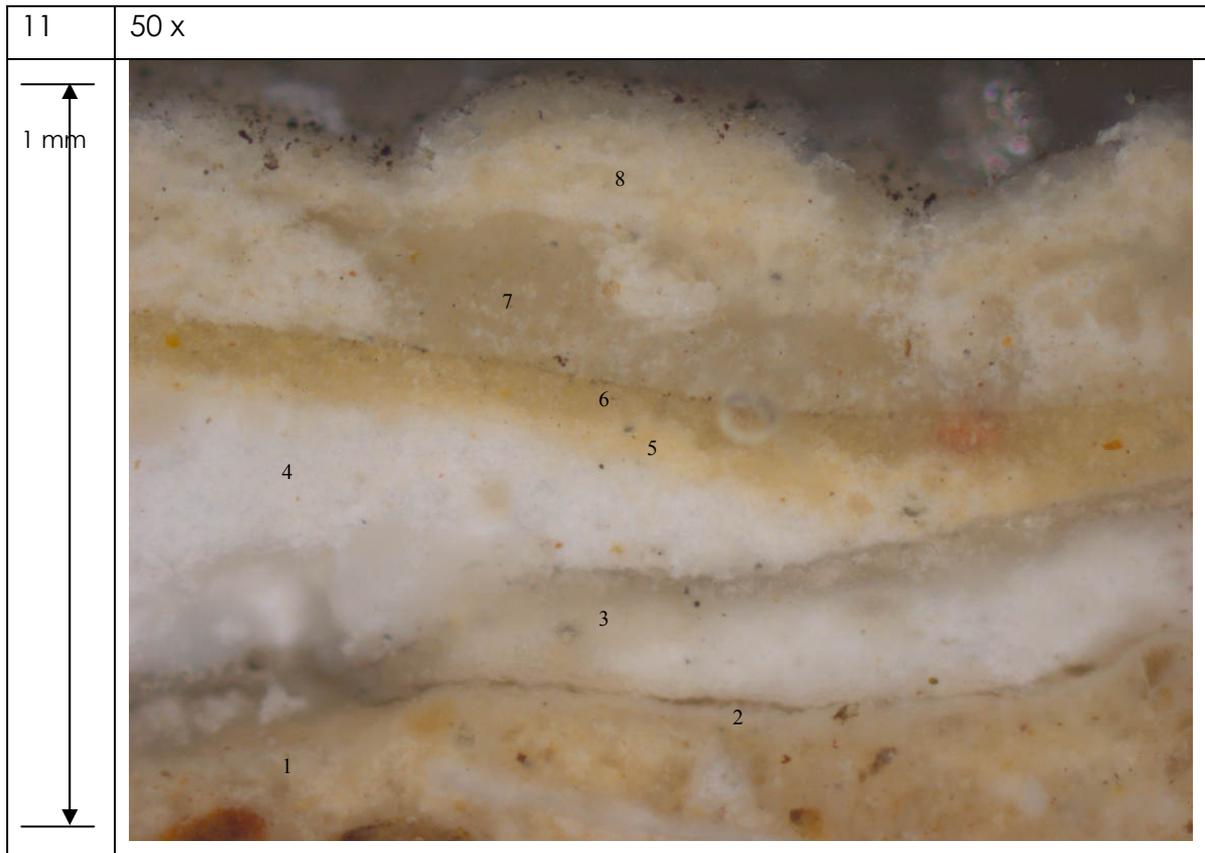
Querschliffprobe 11, West, 1. Obergeschoss, Traufgesims zur südlichen Ecke hin

Sichtfassung: helles beige
Vgl. Befund: B11

Die Schichtenfolge von unten nach oben:

- 1 Mörtel, bräunlich
- 2 relativ dünne hellgraue Schicht = weiße Tüncheschicht mit Schmutzeintrag

- 3 weiße Schicht, der oberflächennahe Bereich grau und halbtransparent durch Schmutzeintrag

- 4 weiße, leicht hellgraue Schicht = Grundierung
- 5 helle ockergelbe Farbschicht = Grundierung
- 6 helle ockergelbe Farbschicht mit Schmutzeintrag, leicht verschmutzt

- 7 bräunlich-graue halbtransparente
- 8 helle gelblich-beige Farbschicht mit erheblicher Schmutzaufgabe (schwarze Partikel)

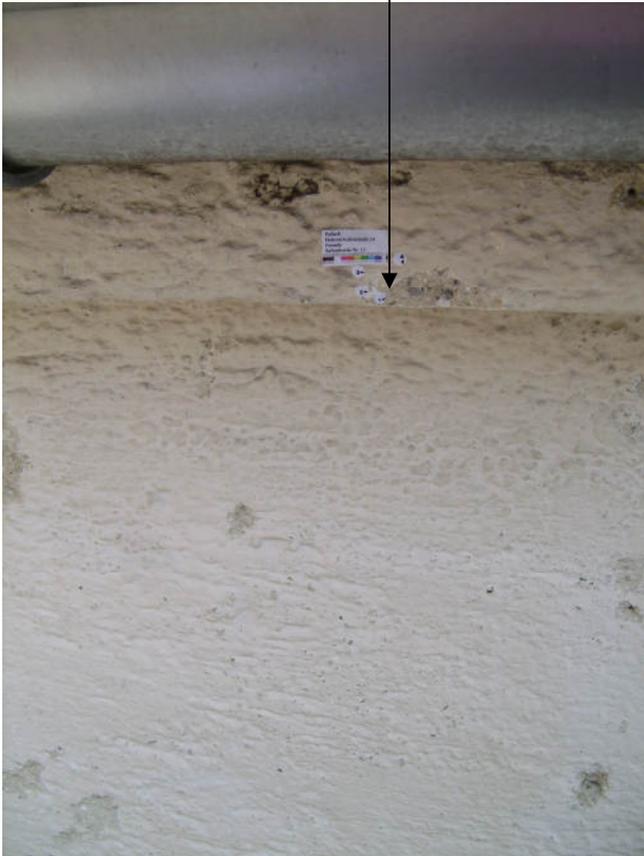
Querschliffprobe 12, West, 1. Obergeschoss, Traufgesims nördlicher Bereich

Sichtfassung: helles beige
Vgl. Befund: B12

Die Schichtenfolge von unten nach oben:

- 1 Mörtel
- 2 weiße Tüncheschicht , Grundierung
- 3 weiße, leicht gelblich getönte Tüncheschicht

- 4 weiße, leicht hellgrau getönte Tüncheschicht, Grundierung
- 5 helle ockergelbe Farbschicht, im oberflächennahen Bereich oder oberen Lage mit Schmutzeintrag

- 6 helle beigefarbene gering pigmentierte Farbschicht
- 7 relativ dicke hellbeige Farbschicht

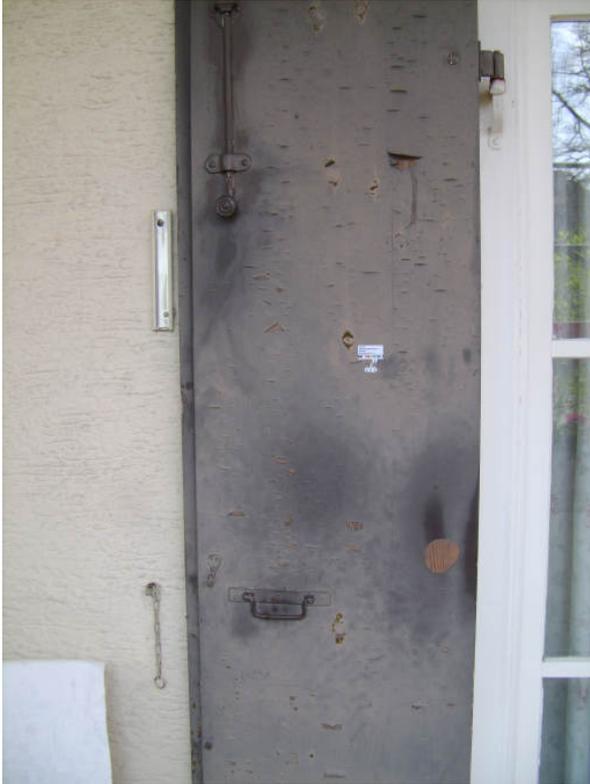
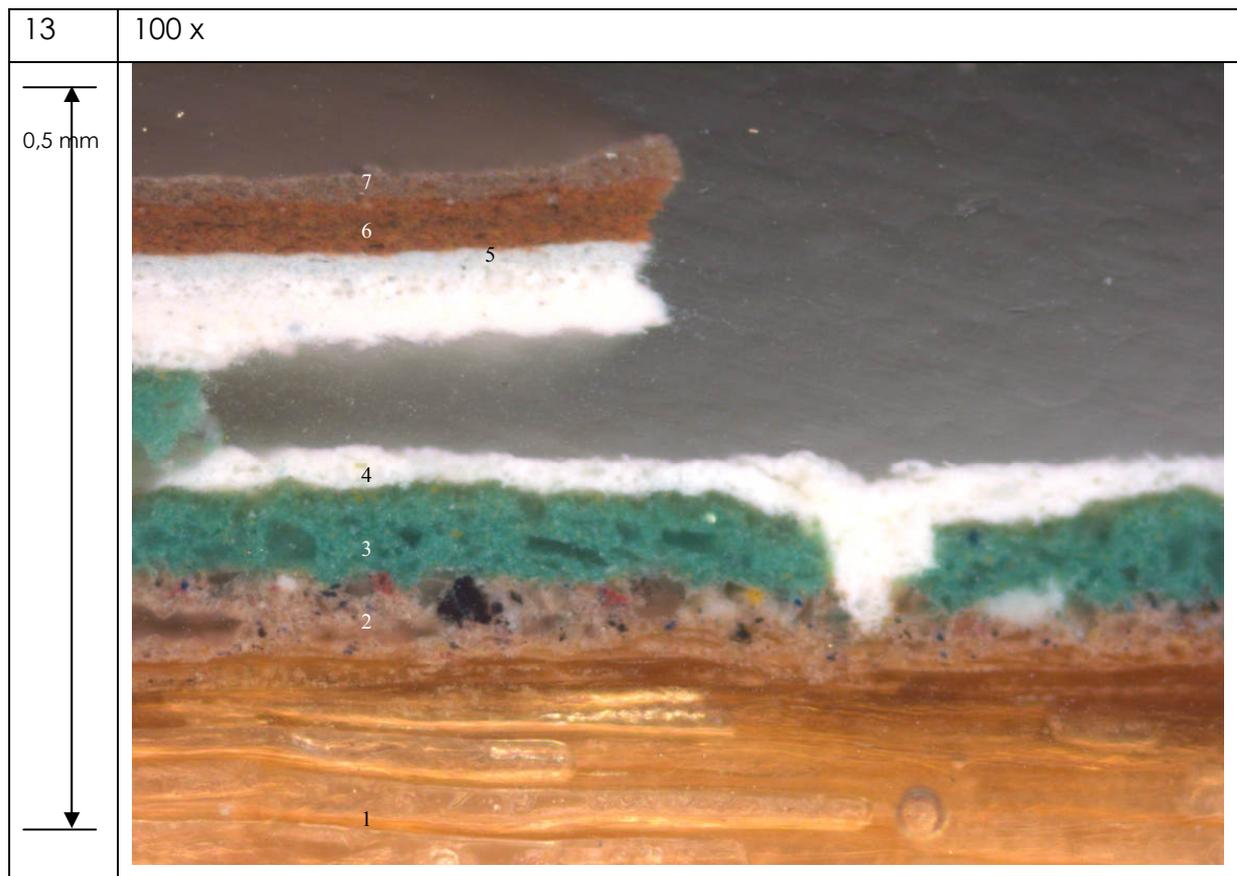
Querschliffprobe 13, Süd, Erdgeschoss, Balkon / Terrasse, Balkontür, Fensterladen

Sichtfassung: braun
Vgl. Befund: B13

Die Schichtenfolge von unten nach oben:

- 1 Holz
- 2 bräunlich-graue Schicht, Grundierung
- 3 bläulich-grüne Farbschicht

- 4 weiße Schicht, übergehend in
- 5 weiße, leicht hellgrau getönte Schicht
- 6 braune Farbschicht

- 7 bräunlich-graue Farbschicht

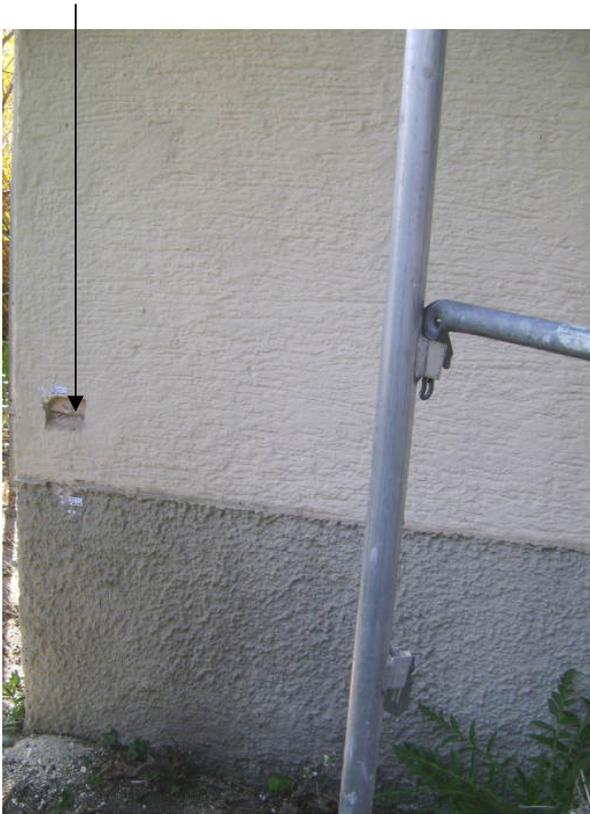
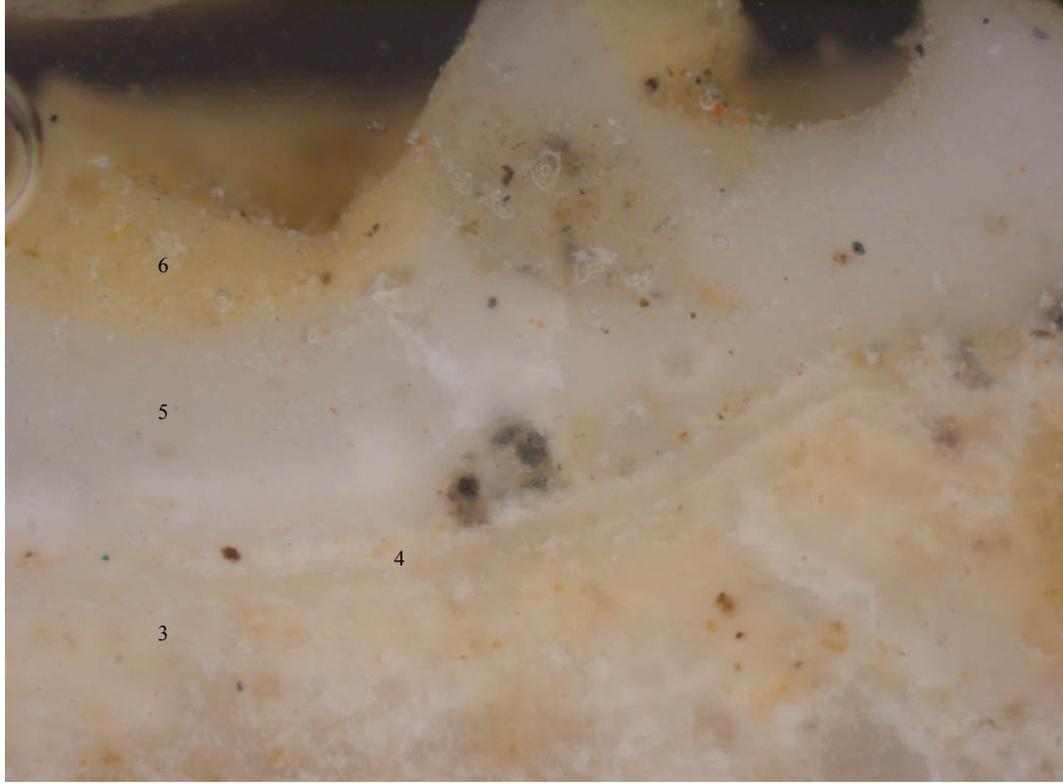
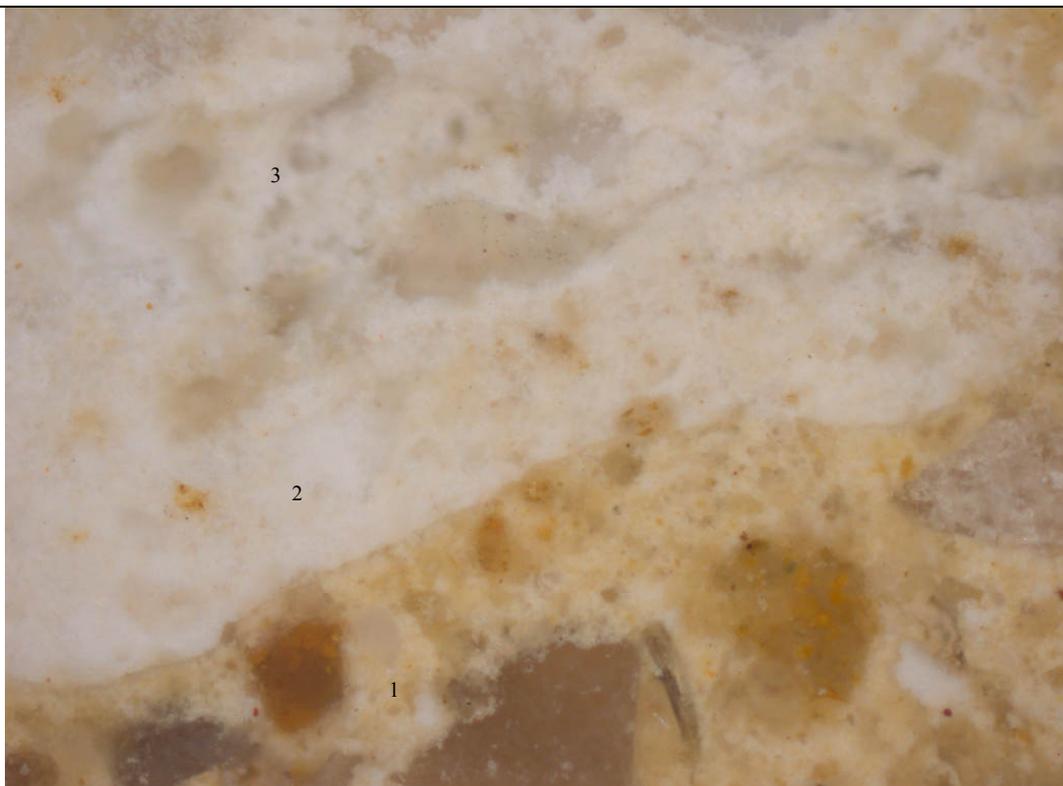
Querschliffprobe 14, Ost, Erdgeschoss, „Türmchen“, Wandfläche

Sichtfassung: hellgelb
Vgl. Befund: B14

14 02.03	50 x
1 mm

14 02.02	50 x
1 mm

Die Schichtenfolge von unten nach oben:

- 1 Mörtel, bräunlich
 - 2 gebrochen weiße Schicht
 - 3 hellgraue, leicht bräunliche halbtransparente bis weiße Schicht
-
- 4 hellgraue halbtransparente Schicht, im unteren Bereich mit
Schmutzeinlagerungen
 - 5 hellgraue, halbtransparente weiße Schicht
 - 6 helle ockergelbe Farbschicht

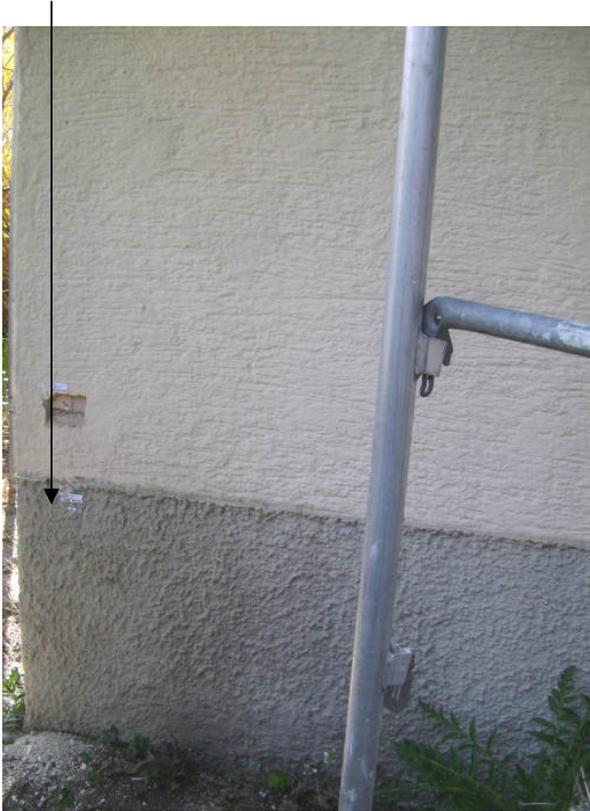
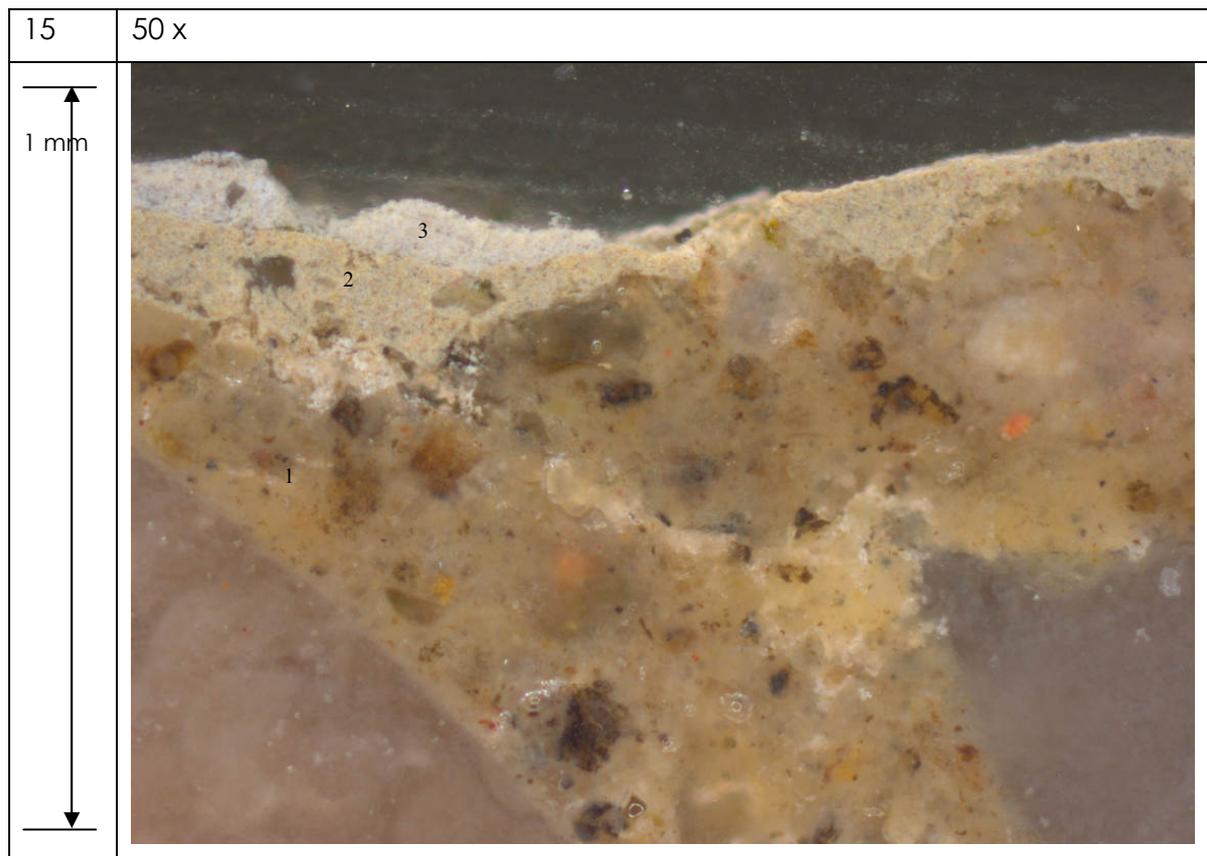
Querschliffprobe 15, Ost, Erdgeschoss, „Türmchen“, Sockel

Sichtfassung: hellgrau
Vgl. Befund: B15

Die Schichtenfolge von unten nach oben:

- 1 Mörtel, augenscheinlich mit Portlandzement gebunden
- 2 vergraute beigefarbene Schicht, augenscheinlich u.a. mit Kunststoffdispersion gebunden
- 3 hellgraue Farbschicht, augenscheinlich u.a. mit Kunststoffdispersion gebunden

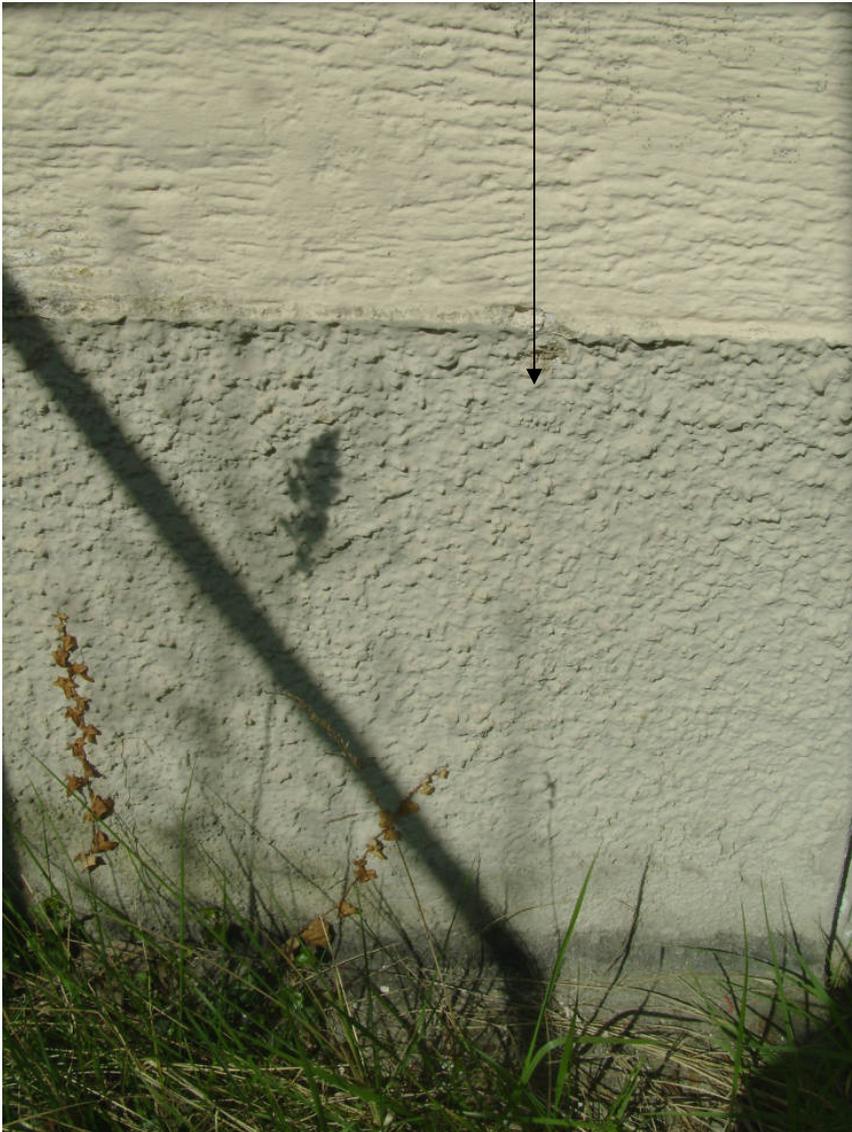
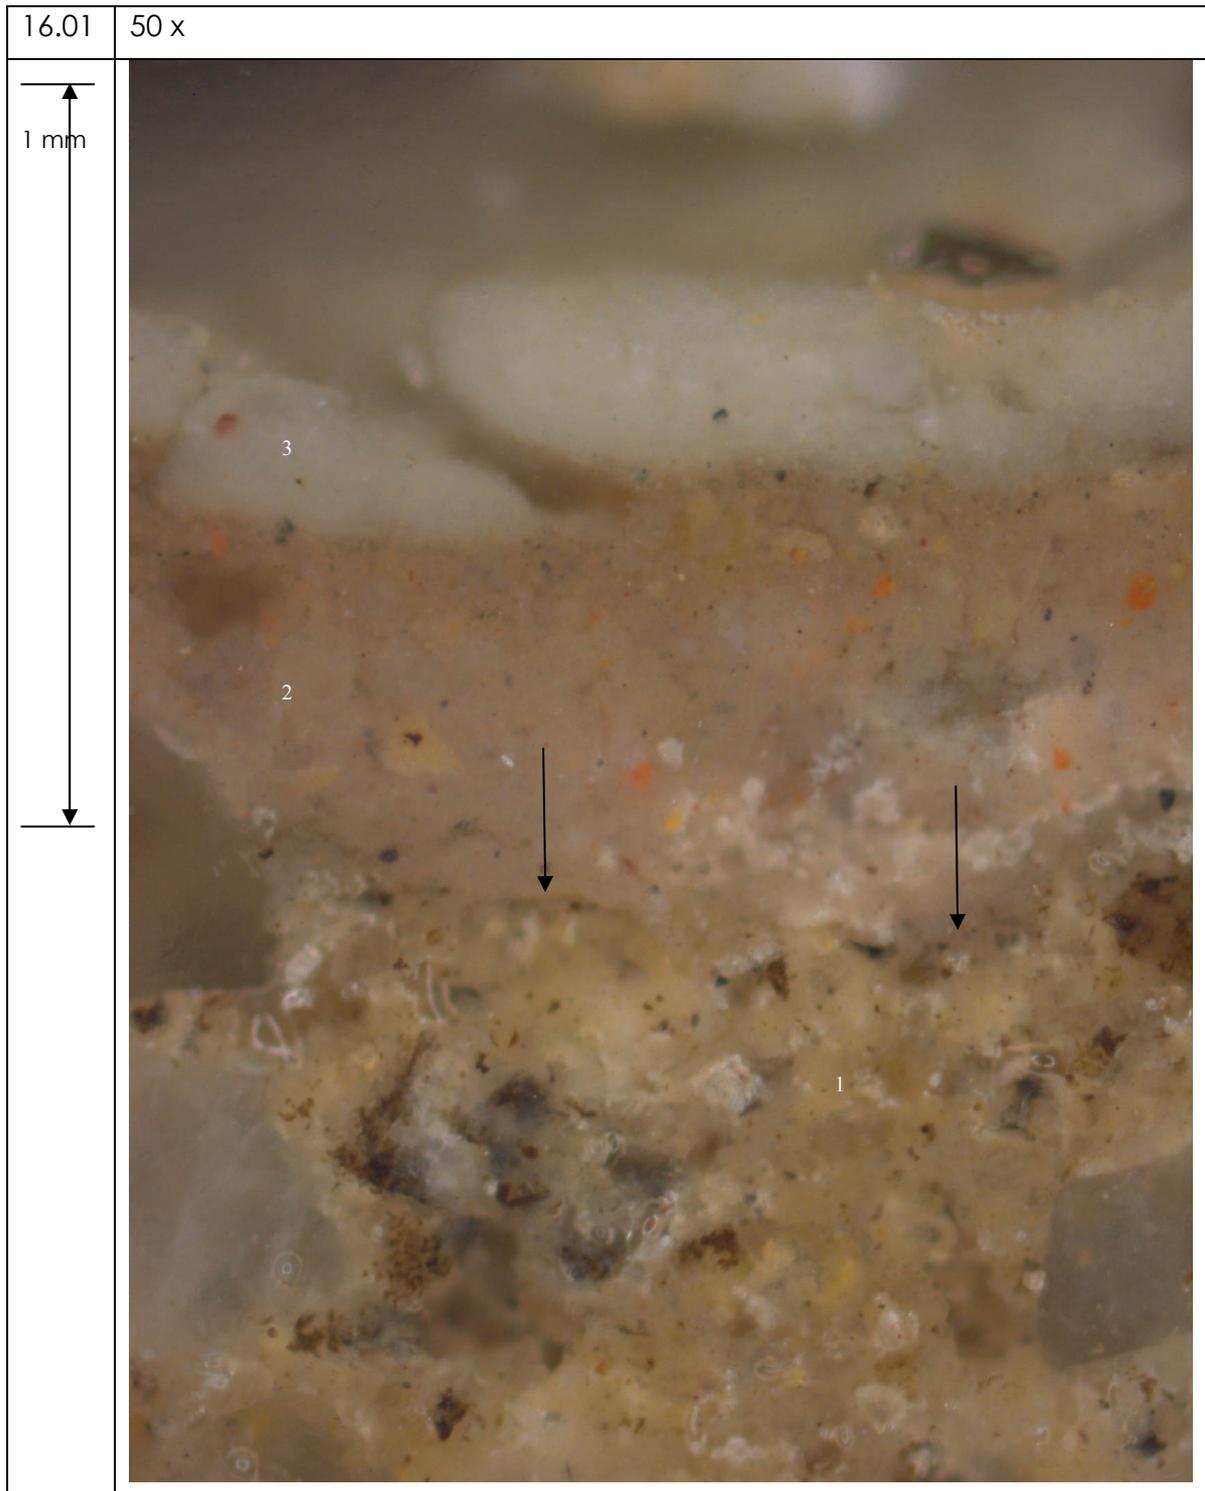
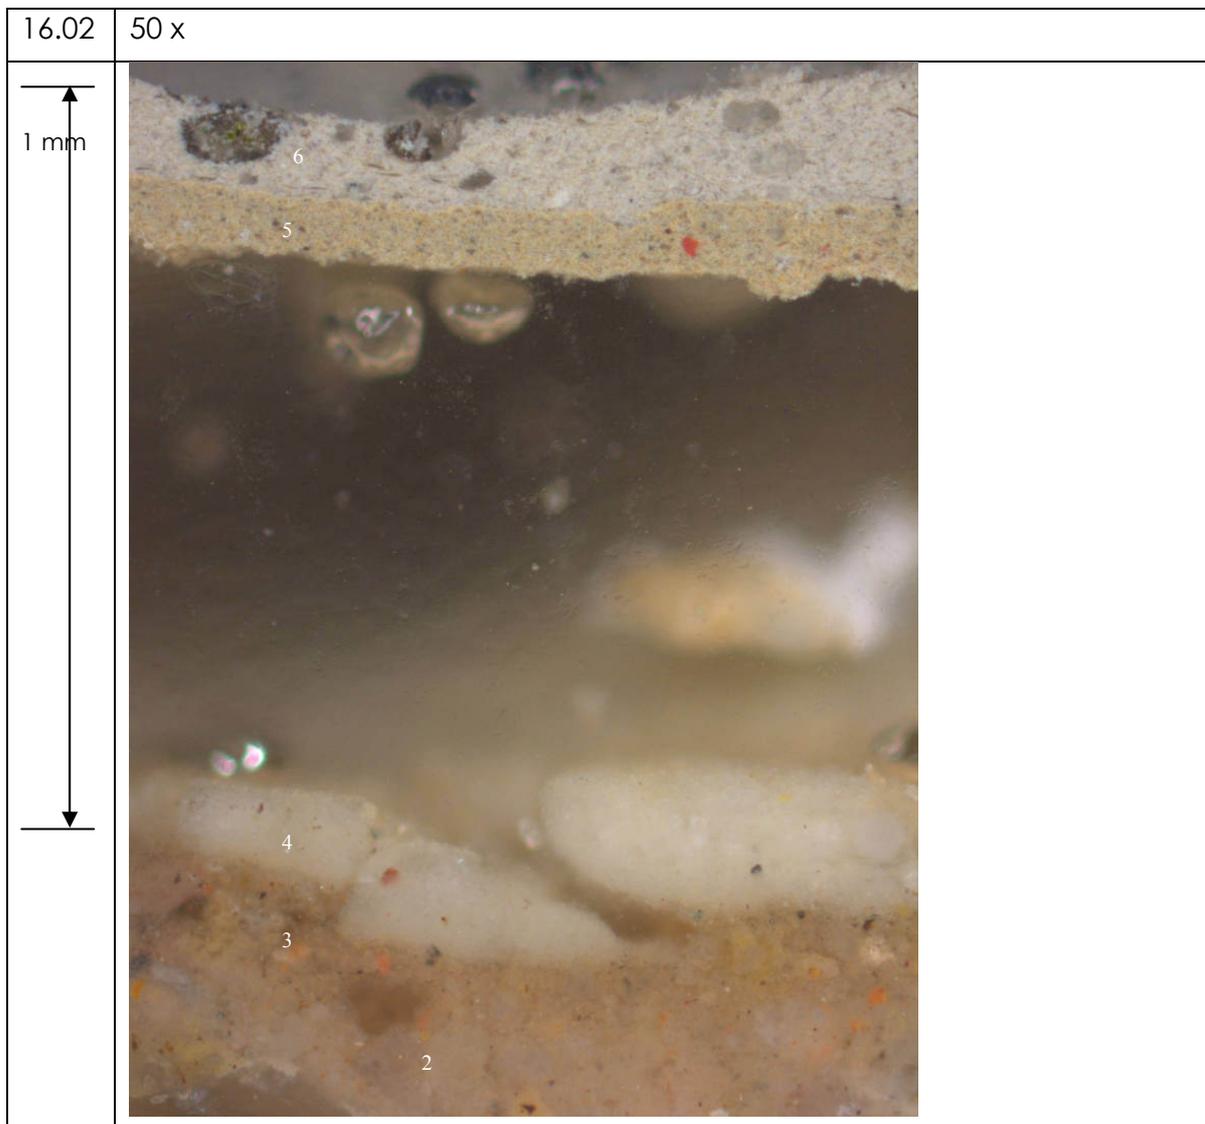
Querschliffprobe 16, Erdgeschoss, Süd, Sockel

Sichtfassung: hellgrau
Vgl. Befund: -----

Die Schichtenfolge von unten nach oben:

- 1 Mörtel, augenscheinlich mit Portlandzement gebunden, erscheint partiell leicht verschmutzt (siehe Pfeile in Aufnahme 16.01)
- 2 graue halbtransparente Schicht, augenscheinlich Kalk oder ähnliches Anstrich-/Bindemittel
- 3 bräunlich-graue halbtransparente Schicht, augenscheinlich Kalk oder ähnliches Anstrich-/Bindemittel
- 4 hellgraue halbtransparente Schicht, augenscheinlich Kalk oder ähnliches Anstrich-/Bindemittel
Trennung der Schichten
- 5 vergraute beigefarbene Schicht, augenscheinlich u.a. mit Kunststoffdispersion gebunden
- 6 hellgraue Farbschicht, augenscheinlich u.a. mit Kunststoffdispersion gebunden
