Betreff: Pullach, Habenschadenstrasse 14,  
Vorhaben: D-1-84-139-86 Fassadeninstandsetzung mit Fenstern und Dach

Daher hier ein kurzer Bericht über den derzeitigen Zwischenstand:

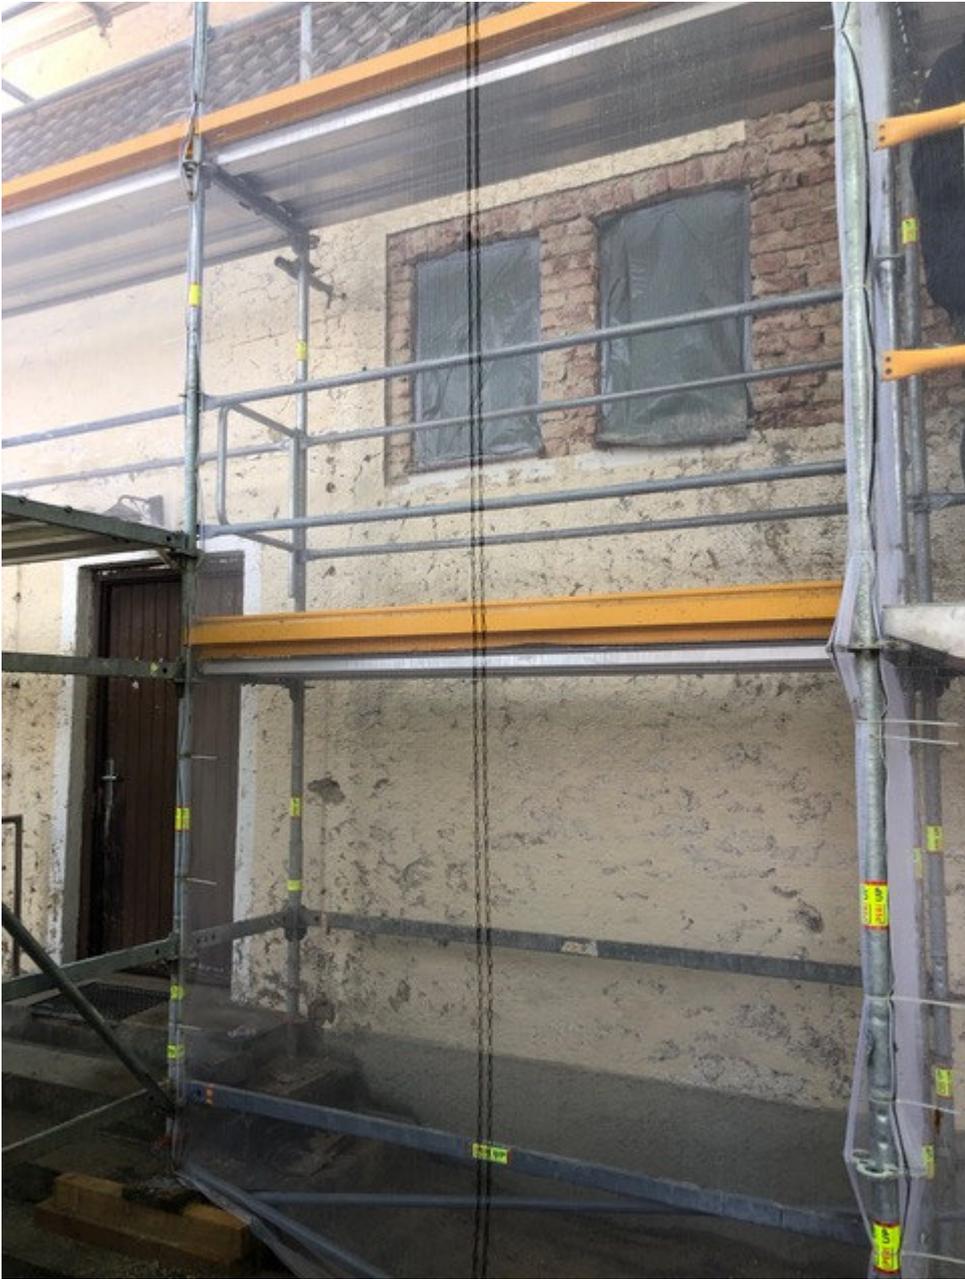
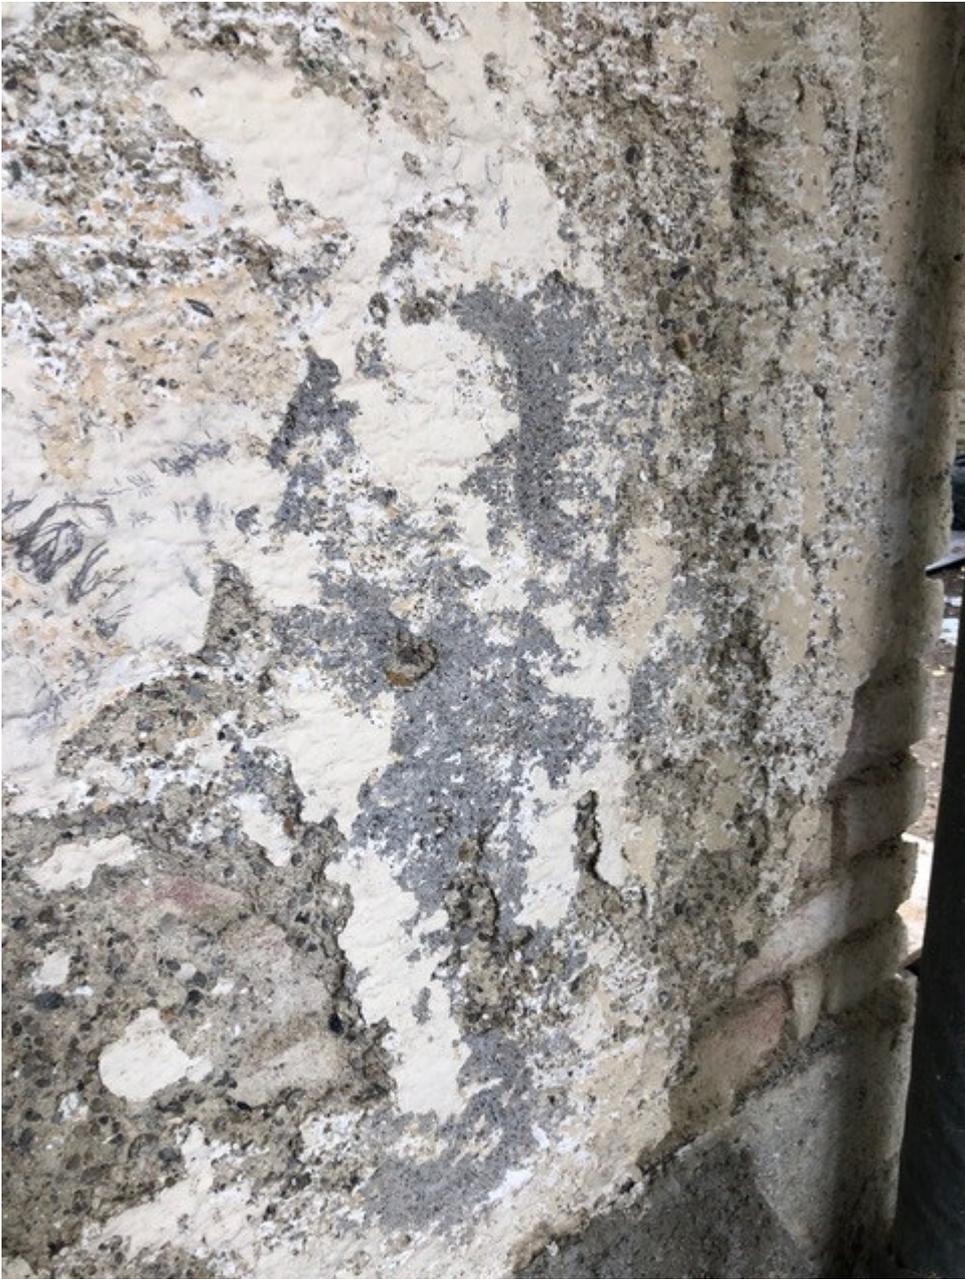
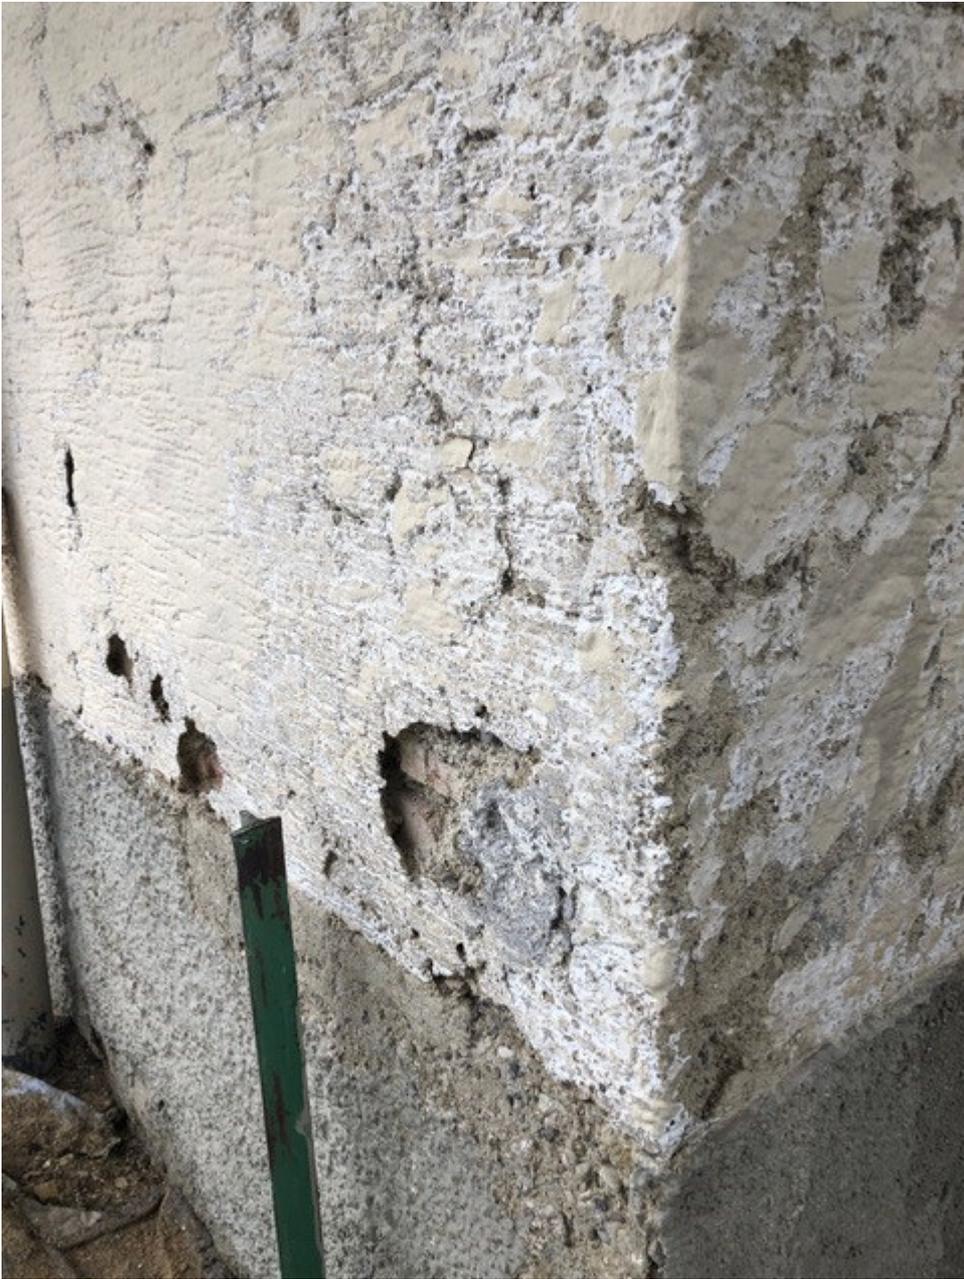
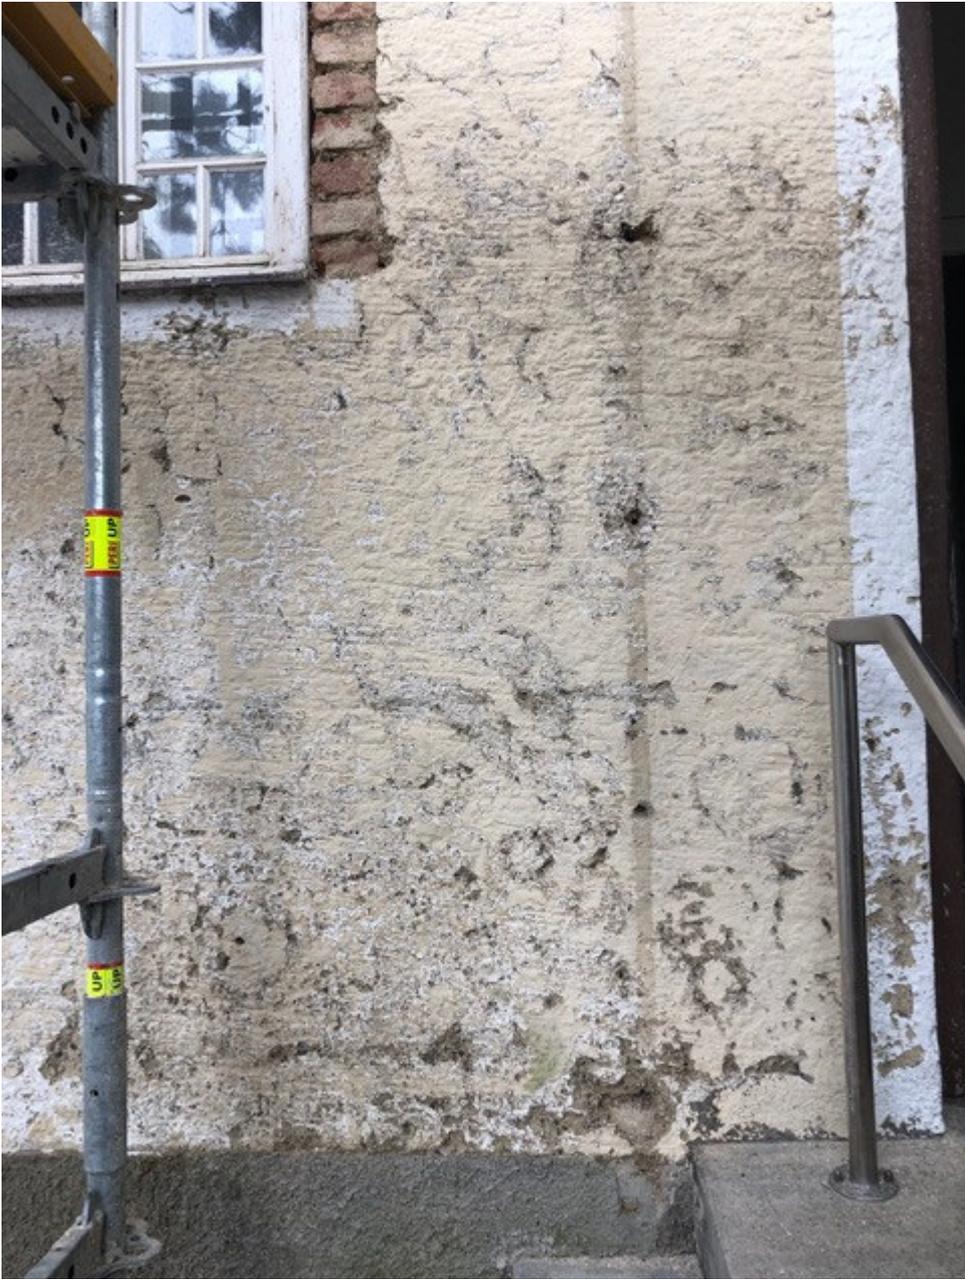
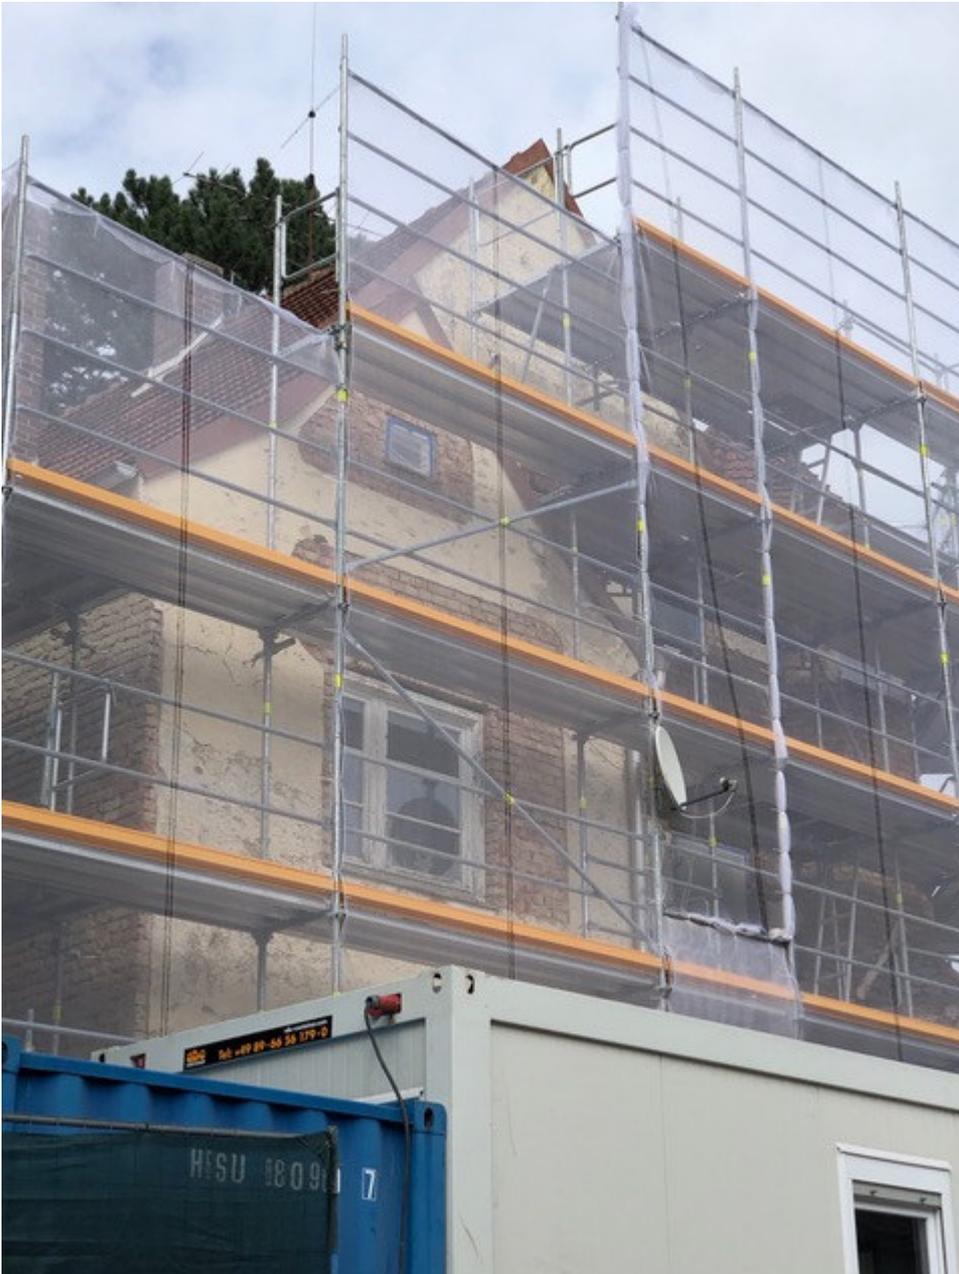
Nach der Beseitigung der bereits augenscheinlich beschädigten, hohlen Putzflächen, wurde die Fassade drucklos abgewaschen.

Das Ergebnis ist leider, wie Sie auf den Fotos sehen, sehr ernüchternd, da durch den in den 70-er Jahren verwendeten

Dispersionsanstrich der darunter liegende Putz erstickt ist.

Großflächig zeigt sich ein rissiger und poröser Putz, der stark absandet und leider nicht mehr konsistent und tragfähig ist.

Der Putz muß daher komplett ersetzt werden.

Wir lassen eine Putzfläche, die noch ausreichend die ehemalige Putzstruktur zeigt, stehen.

Neben dieser Fläche werden wir ein Muster anbringen lassen, welches dem ehemaligen Putzbild entspricht.

Es handelt sich um eine Struktur die durch einen horizontalen Abzug mittels Reibebrett entstanden ist.

Die Körnung des Neuputzes wird der historischen Körnung angeglichen.

Die historische Technik des Abzugs mittels Reibebrett wird ebenfalls verwendet.

Nach dem Vorbild des Musters wird dann die Fassade neu verputzt.
