Geo-Atlas Isarhochufer der Gemeinde Pullach im Isartal

***Ingenieurgeologische Bestandsaufnahme und Georisiko-Analyse am westlichen
Isarufer zwischen Burg Schwaneck und Grünwalder Brücke***

Erläuterungsbericht

Abschlussbericht - März 2017

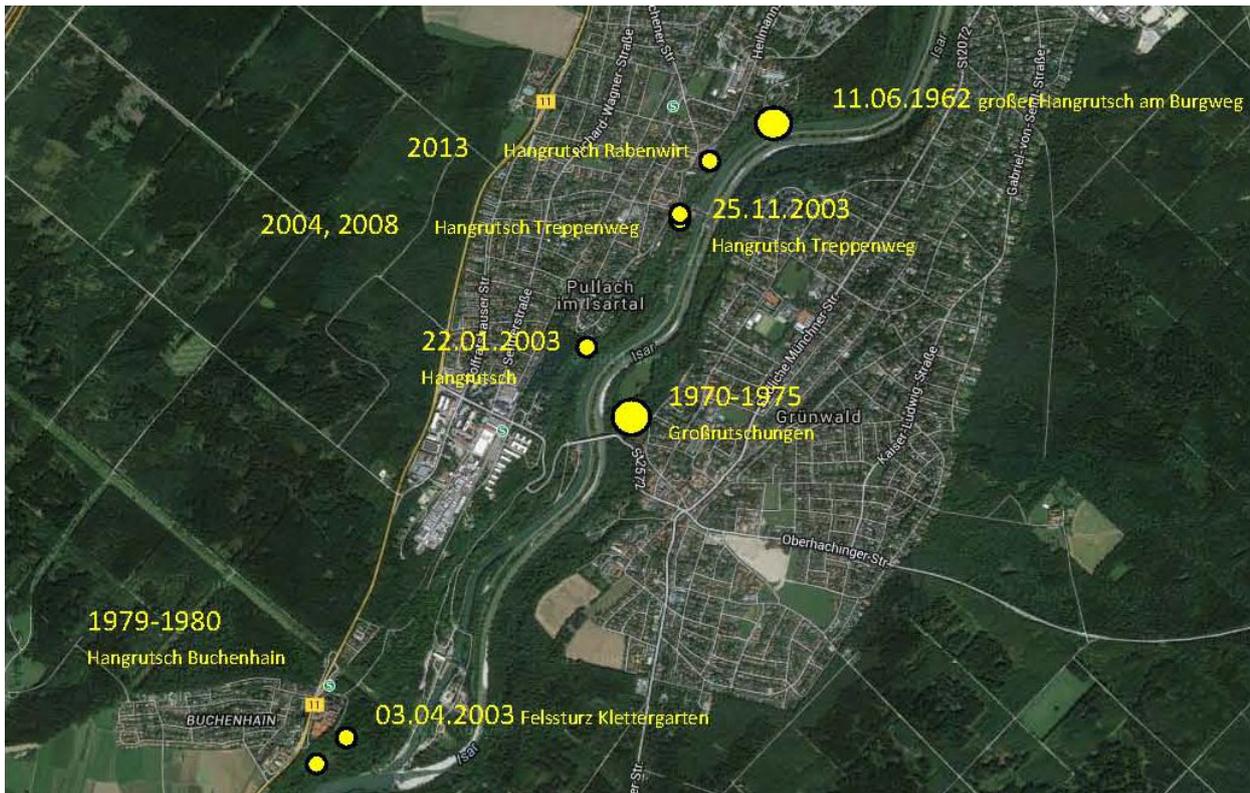
Abb. 2: Überblick des Arbeitsgebietes und seiner weiteren Umgebung mit Eintragung einiger historischer Rutsch- oder Sturzereignisse. Das Arbeitsgebiet befindet sich im oberen Abschnitt, nördlich der Grünwalder Brücke. Besonderes Ausmaß hatten die Großrutschungen im Bereich der Brücke in den siebziger Jahren sowie der große Abbruch am Burgweg 1962.

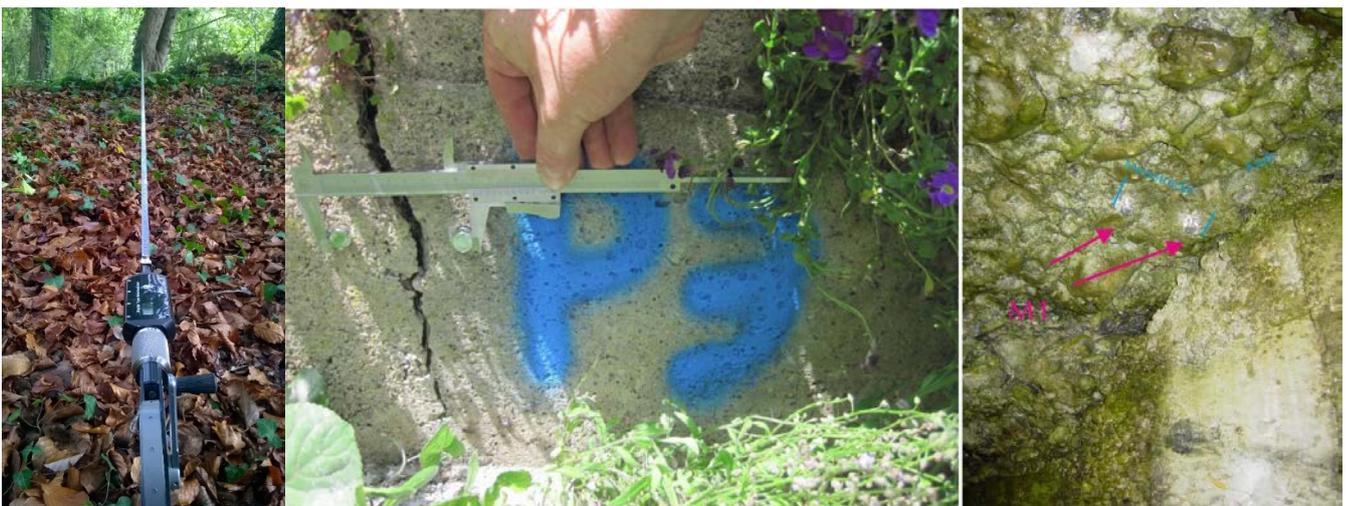
Außerdem wurden z.T. schon vor mehreren Jahren sogenannte **Kluft- oder Mauerspione** eingerichtet, die Abstände entlang natürlicher Klüfte im Konglomerat oder von Rissen in Fundamenten und Mauerwerk einmessen. Die Messintervalle sind unregelmäßig, reichen aber z.T. bis 2005 zurück. Es handelt sich um die Messpunkte M1-M5 im Bereich des Treppenwegs (Lageplan und Details in [U 3] und [U 9]), des Weiteren um die Messpunkte P1 bis P4 an Terrasse / Mauerwerk der Habenschadenstraße 15/17 (Lageplan und Details in [U 11]).

Abb. 3: Links: Gespanntes Extensometer an der KVM 1/8 mit Blickrichtung Werkkanal; Beispiele von Mauer- und Kluftspionen, Mitte: P3 Habenschadenstraße 17 (seit 2013), rechts: M1, Konglomeratüberhang am Treppenweg (seit 2005).

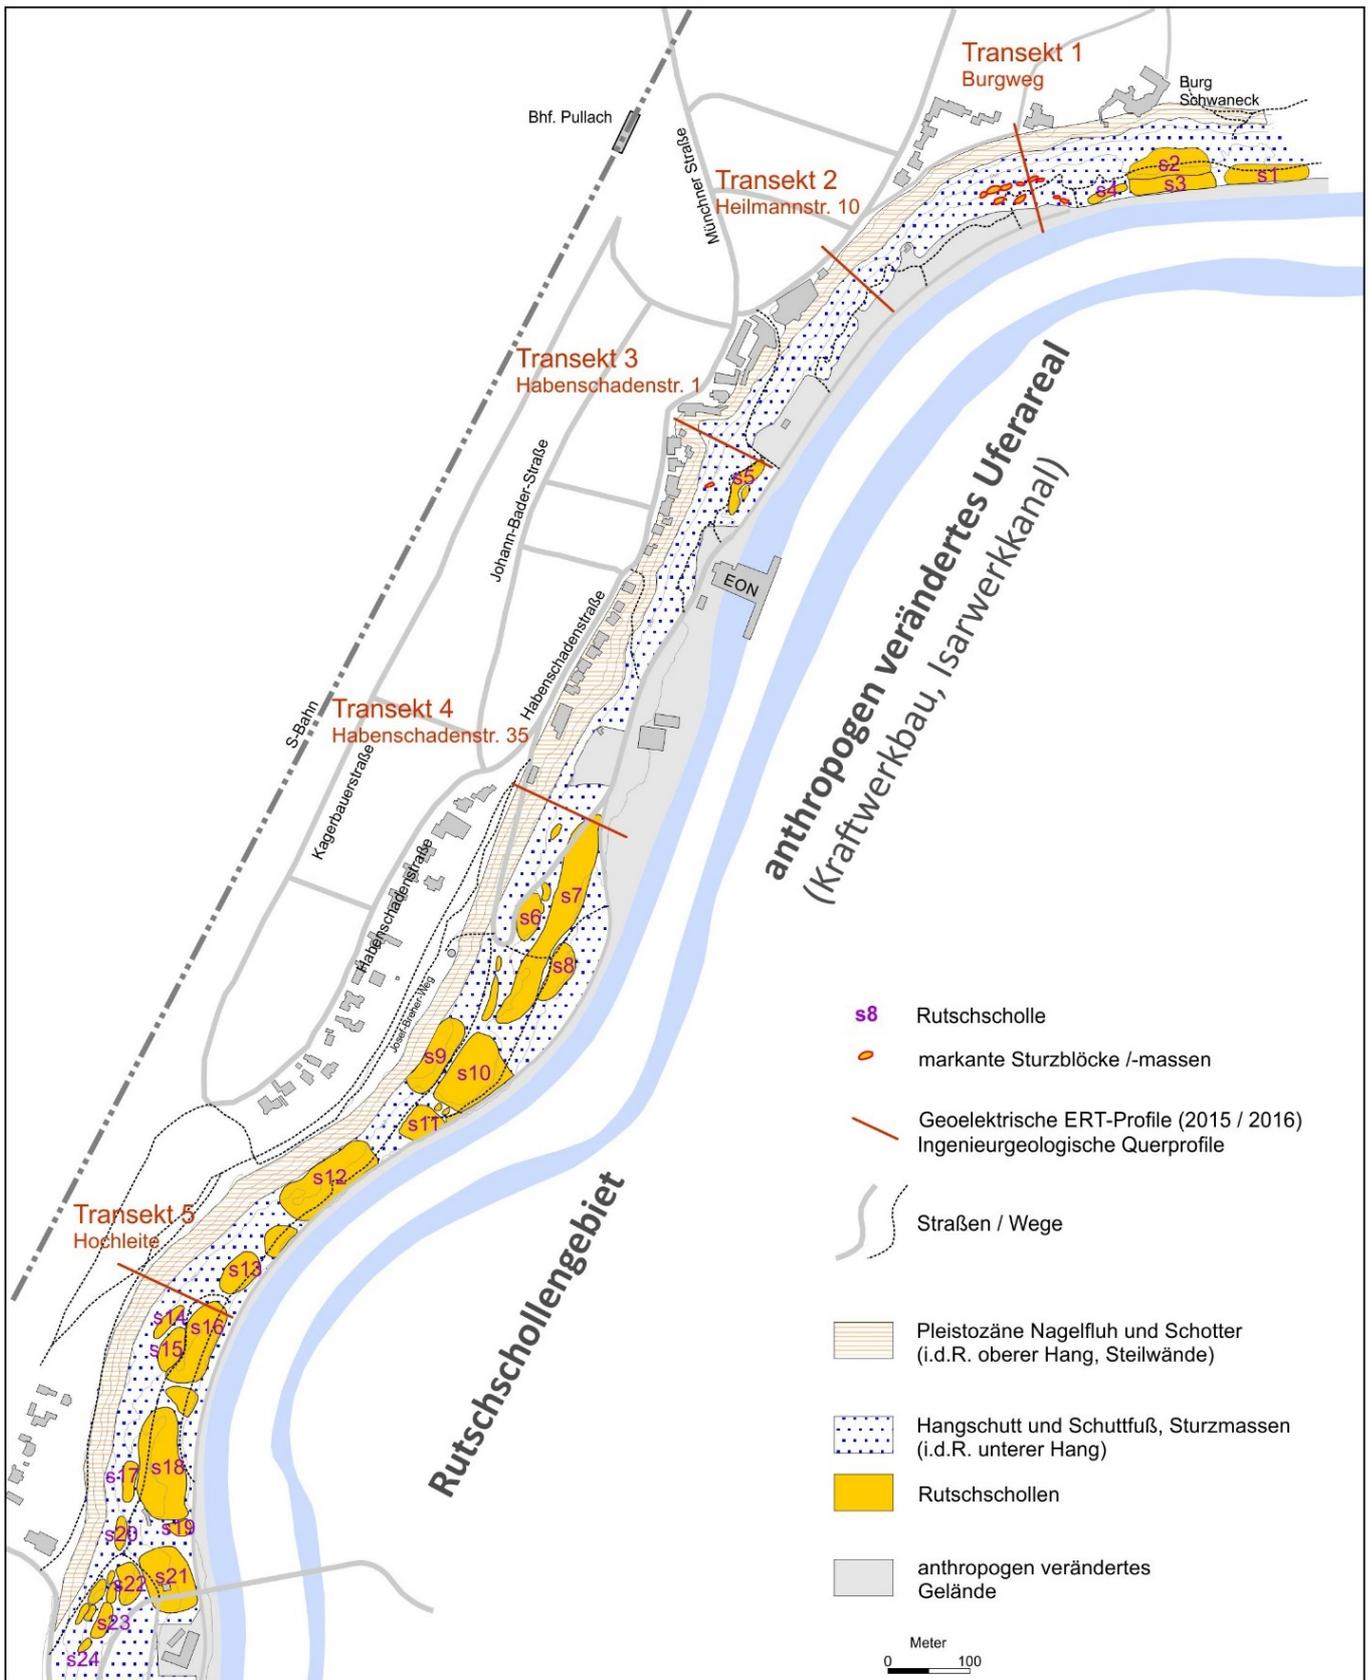
Abb. 16: Vereinfachte geologisch-morphologische Übersicht des Isarhochufers im Gemeindebereich Pullach. Die Transekte 1 bis 5 zeigen die Lage der geoelektrisch gescannten Hangprofile (ERT), die auch gleichzeitig den ingenieurgeologischen Querprofilen dieser Arbeit (siehe Anlage 1.7) entsprechen (unmaßstäblich).

Großrutschungen (Gefährdungsbild D) werden durch das Abgleiten großer Hangbereiche, bestehend aus der gesamten lithologischen Schichtfolge (glaziale Schotter, Konglomerate und neogener Flinz) entlang kombinierter planarer (Translationsrutschung) und kreisförmiger Gleitflächen (Rotationsrutschung) definiert. Anhand fossiler Rutschschollen können Größen von einzelnen Schollen von bis zu 270 m Länge (Scholle Nummer 7) und 43 m Breite (Scholle Nummer 21) ermittelt werden. Die Rutschschollen sind in Abb. 16 und Tab. 24 dargestellt.

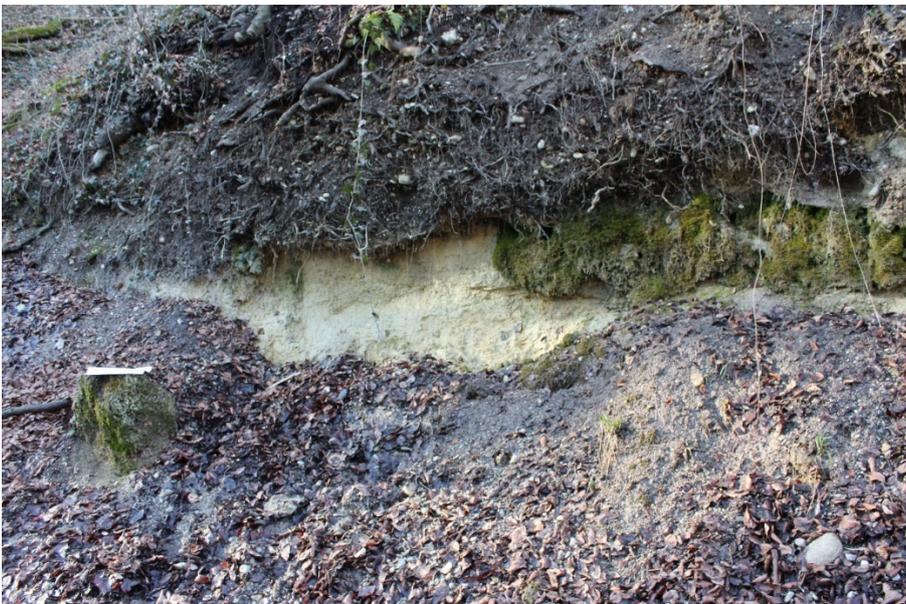
Abb. 17: Flinz-Aufschluss (RW: 4.464.777, HW: 5.324.475) in stark humoser Hangschuttbedeckung, die Quartär-Neogen-Grenze ist nicht aufgeschlossen. Im rechten Bereich bildet sich aufgrund des austretenden, kalkreichen Wassers ein Kalksinter-Überzug auf dem Moos.

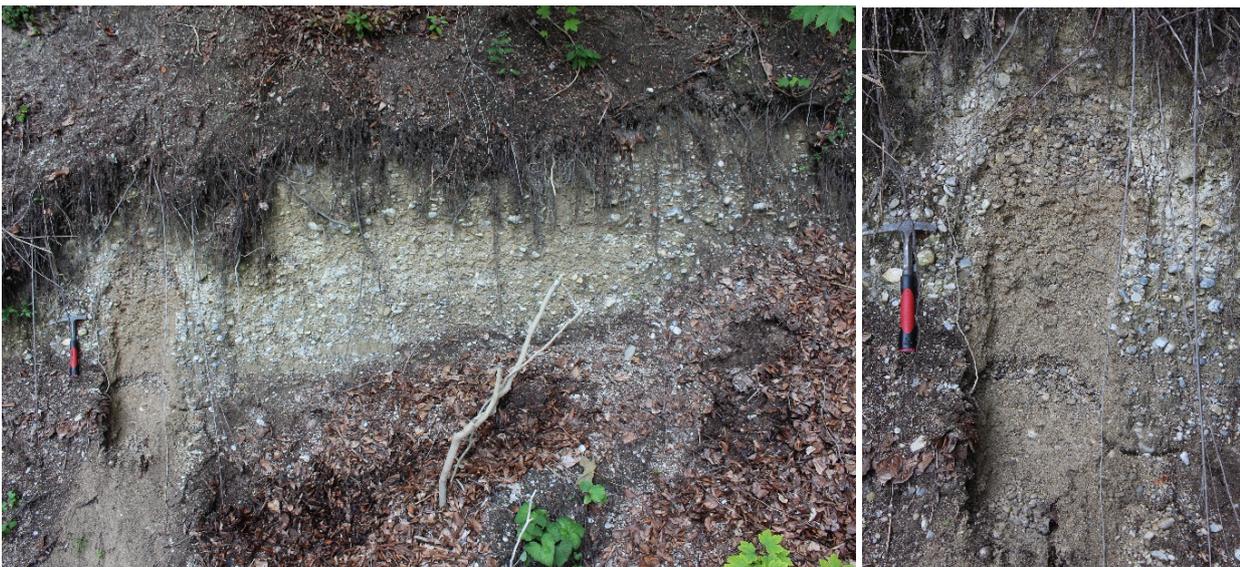
Schotter: Hierbei handelt es sich um Lockergesteine. Sie sind meist stark sandig und schluffig, können aber auch feinanteilsarm sein und sich „rollig“ verhalten. Zementation/Verbackung kann fehlen oder in sehr unterschiedlichem Grad auftreten, wie vor allem Bohrergergebnisse verdeutlichen (z.B. Bohrung NMB-1 am Bürgerhaus u.a.). Die Lagerungsdichten sind i.d.R. hoch (Abb. 18).

Abb. 18: Deckenschotter-Aufschluss (links) mit Detailaufnahme (rechts) südlich des ehemaligen Jaiserhauses (RW: 4.464.140, HW: 5.323.419).

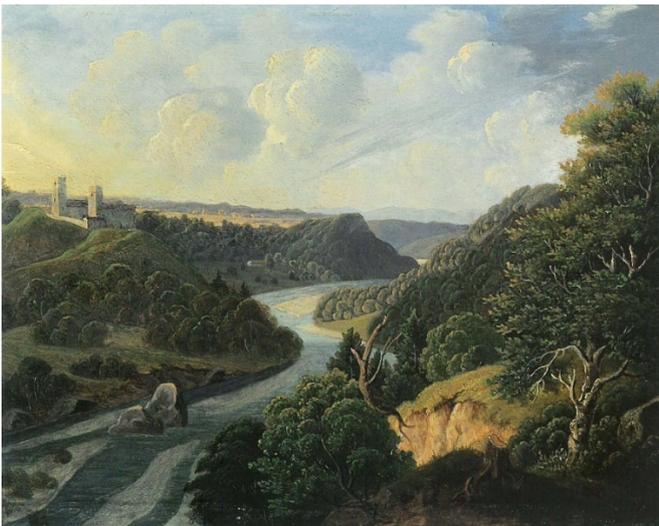
Abb. 24: Isartal bei Pullach und Grünwald mit Blick nach Süden auf Grünwalder Burg vom westlichen Isarhochufer aus. Ölgemälde von H.E. von Zeech 1850 (entnommen aus [U 22]). Die riesigen Nagelfluhblöcke sind bereits entfernt worden. Das Gemälde dokumentiert also ein früheres Großereignis.

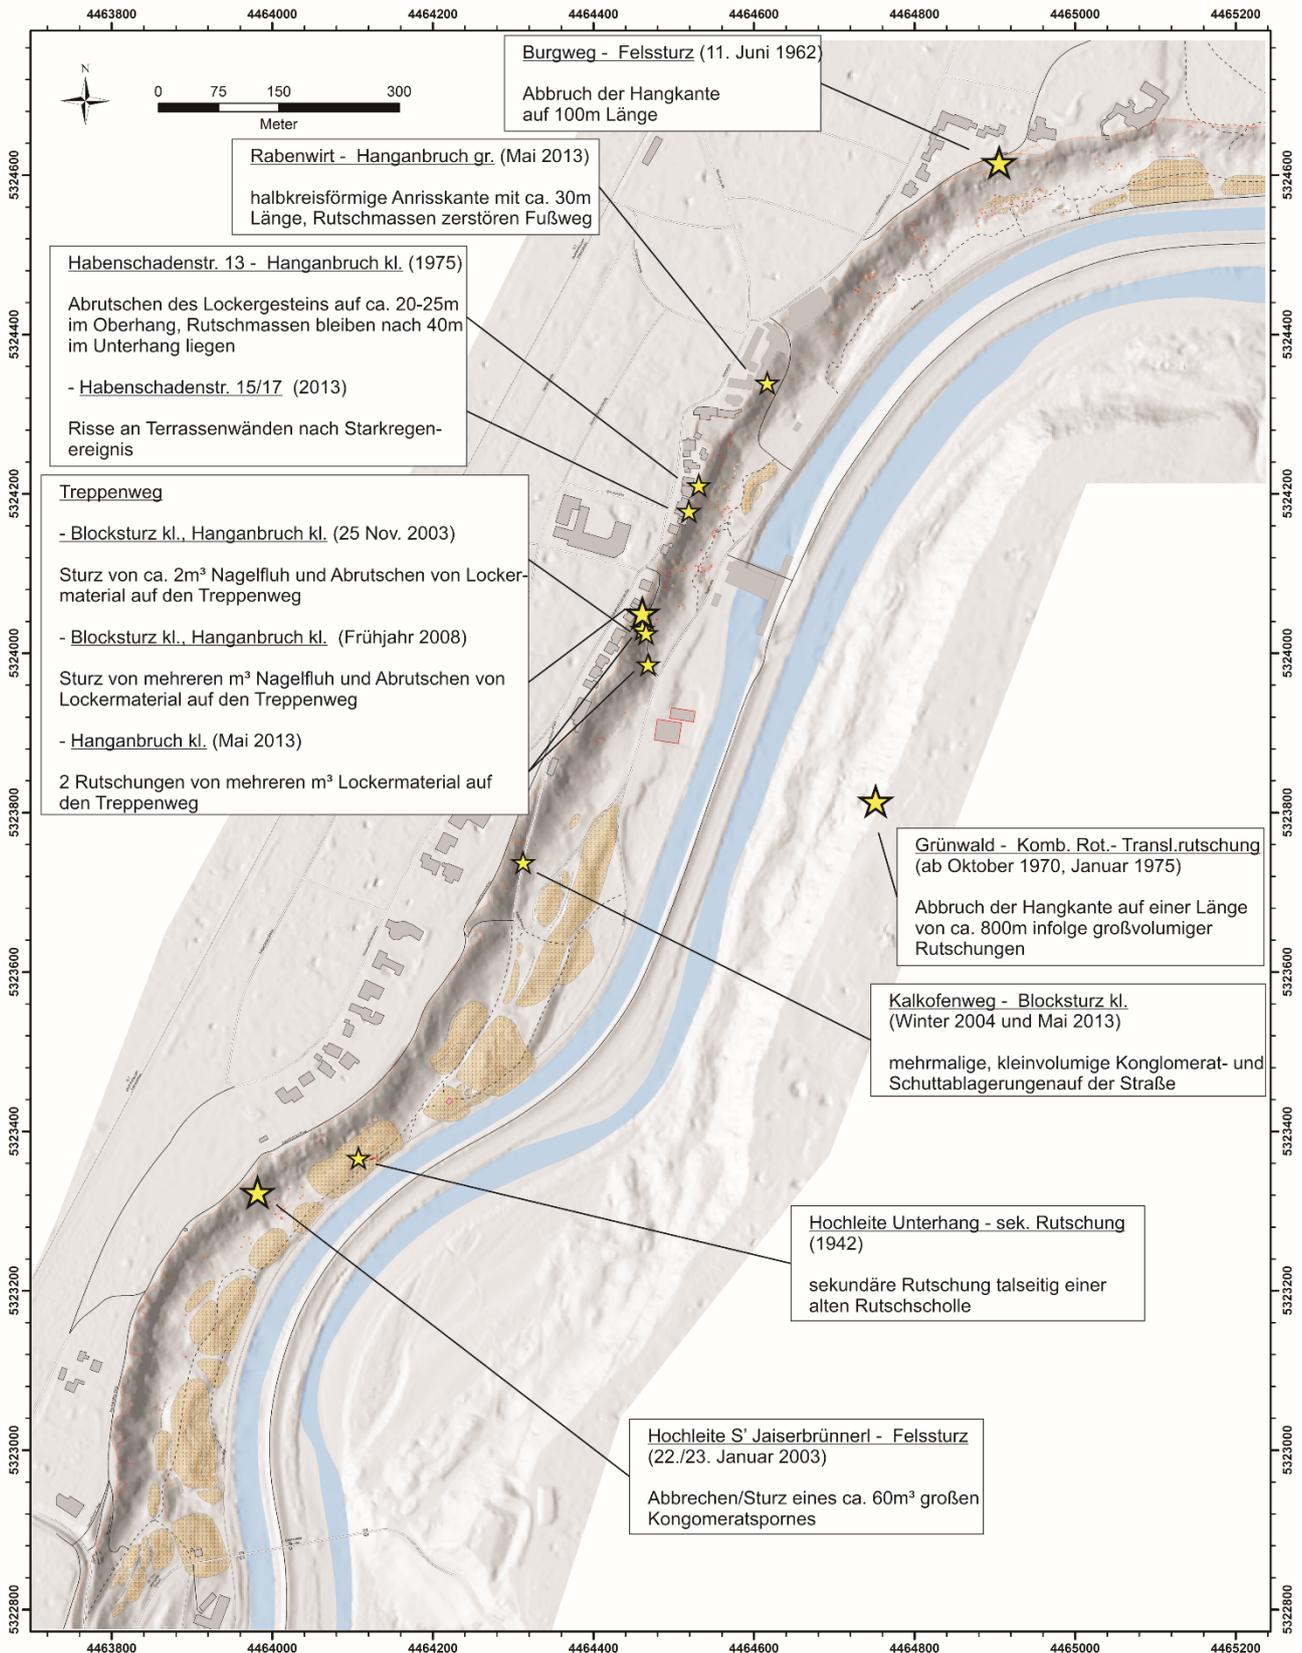
Hanganbruch	1975	4.464.532/ 5.324.211	Abrutschen einer max. 1 m mächtigen Deckschicht auf ca. 20-25 m Breite oberhalb der anstehenden Nagelfluh. Die Rutschmassen kommen nach ca. 40 m auf Hangschutt zu liegen. (Quelle: Bayernatlas, Objekt-ID: 793GR015002)
Hanganbruch	1995	Habenschaden-Str. 17	Rutschung/Sturz von entfestigtem Konglomerat und Hangschutt
Felssturz	22./23. Jan. 2003	4.463.976/ 5.323.329	Stürzen/Abbrechen eines ca. 60 m ³ großen Nagelfluhspornes an der Hochleite, S' des Jaiserbrünnerls (mündl. Mitt. Herr Deprosse)
Rutschung	25. Nov. 2003	4.464.459/ 5.324.032	Sturz von ca. 2 m ³ Nagelfluh und Abrutschen von lockerem Kies und Erdmaterial auf den Treppenweg [U 1]
Steinschlag/ kleiner Blockschlag	2004/ 2005	4.464.312/ 5.323.739	Sturz von mehreren Nagelfluhblöcken (bis 80 cm Durchmesser) auf den Kalkofenweg [U 2]
großer Hanganbruch	Frühjahr 2008	4.464.459/ 5.324.054	Sturz und Rutschen von mehreren m ³ Nagelfluh und Lockermaterial auf den Treppenweg, erste Bewegungen bereits Ende November 2007 [U 3], [U 35]

Hanganbrüche	Mai 2013	4.464.465/ 5.324.026	2 Rutschungen von mehreren m ³ Lockermaterial auf den Treppenweg [U 9]
		4.464.468/ 5.323.986	
Hangkriechen	Mai 2013	4.464.519/ 5.324.178	Deformationen im Terrassenbereich der Habenschadenstraße 15/17 [U 11]
großer Hanganbruch	Mai 2013	4.464.609/ 5.324.340	Rutschung von Lockermaterial am Kirchplatz 1, Abbruchkante halbkreisförmig mit ca. 30 m Länge, Ablagerung auf Fußweg [U 12]
Steinschlag	Mai 2013	4.464.312/ 5.323.739	Kleinvolumige Geröll- und Schuttalagerungen am Kalkofenweg [U 10]

Abb. 25: Übersichtskarte dokumentierter Massenbewegungen im Projektgebiet seit 1940, die zeitlich und räumlich zugeordnet werden konnten.

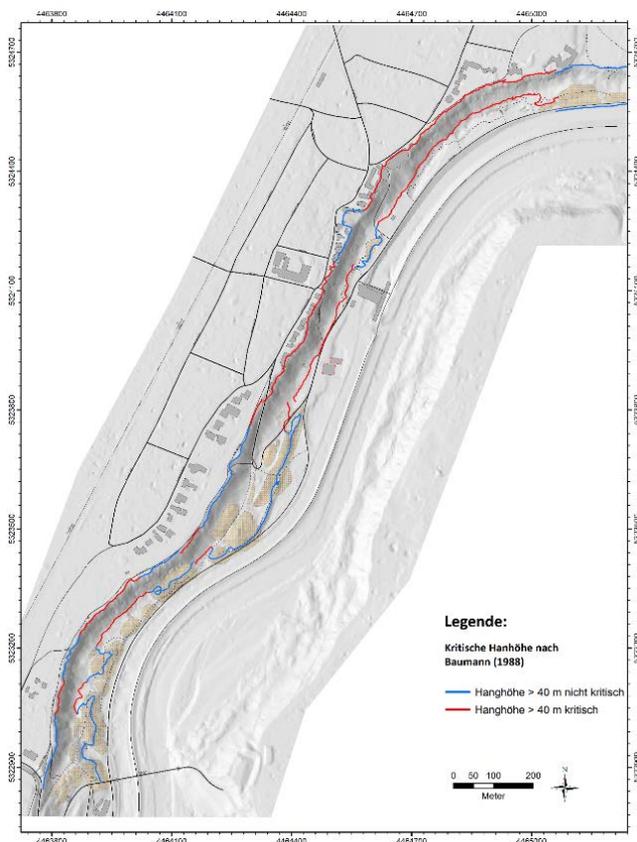
Auf Grundlage der von Baumann ermittelten kritischen Hanghöhe wurden die westlichen Isarhänge im Bereich von Pullach mit diesem Kriterium bewertet (Abb. 28). In den rot markierten Bereichen ist die kritische Hanghöhe möglicherweise definitionsgemäß erreicht, blau markierte Bereiche dagegen erreichen zwar ebenfalls über 40 m Hanghöhe, allerdings nicht im kritischen Bereich zwischen Hangkante und basalem Nackentälchen. Weite Strecken der roten Bereiche im nördlichen Teil der dargestellten Karte jedoch liegen in einer Zone, deren Hangfuß durch den Bau des Isarwerkkanaals stark überprägt ist. Hier liegen künstliche Erdwälle vor, die heute als Stützung des Hangfuß fungieren. Über das ehemalige möglich Vorhandensein von großen Paläo-Rutschkörpern und der Position früherer Nackentälchen kann nur spekuliert werden.

Kommentar: Die Ergebnisse weisen lediglich Zonen aus, in denen die Disposition für Großrutschungen gemäß dem Berechnungskriterium nach Baumann gegeben ist. Diese sind jedoch nicht mit Gefahrenzonen oder Risikozonen gleichzusetzen.

Abb. 28: Darstellung der kritischen Hanghöhe im Projektgebiet (nach Baumann, 1988 [U 23]). Die roten Zonen im nördlichen Blattbereich sind jedoch spekulativ, da mögliche alte Nackentälchen und Rutschkörper hier durch Erdbewegungen des frühen 20. Jahrhunderts nicht mehr definierbar sind. (unmaßstäblich)

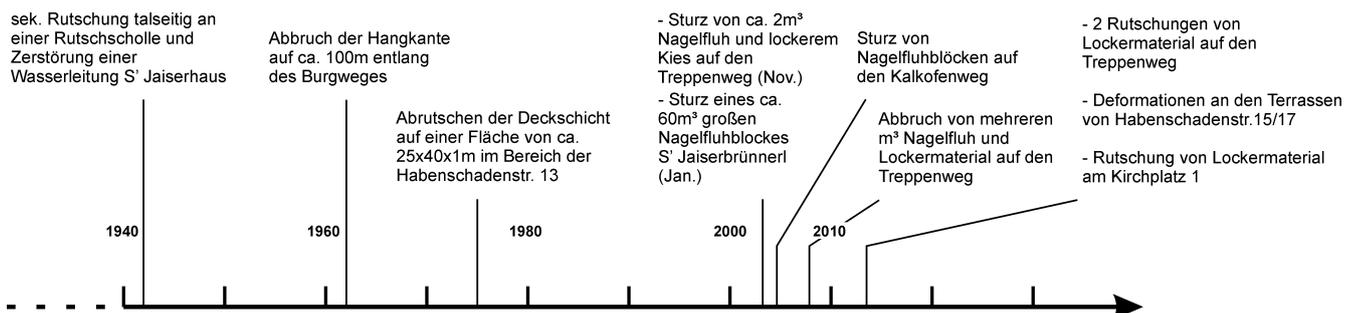
Eine Vielzahl von Sturz- und Rutschereignisse der letzten Jahrzehnte ist dokumentiert (Abb. 38, Kap. 5.5). Eine Analyse dieser Ereignisse lässt auf Wiederkehrdauer bzw. Frequenzen der unterschiedlichen Massenbewegungen schließen.

Abb. 38: Zeitstrahl der Massenbewegungen im Bereich der Gemeinde Pullach ab 1940. Da sie vermutlich als nicht relevant eingestuft wurden, finden sich in der Literatur keine Lockergesteinsrutschungen / Hanganbrüche vor 2003.

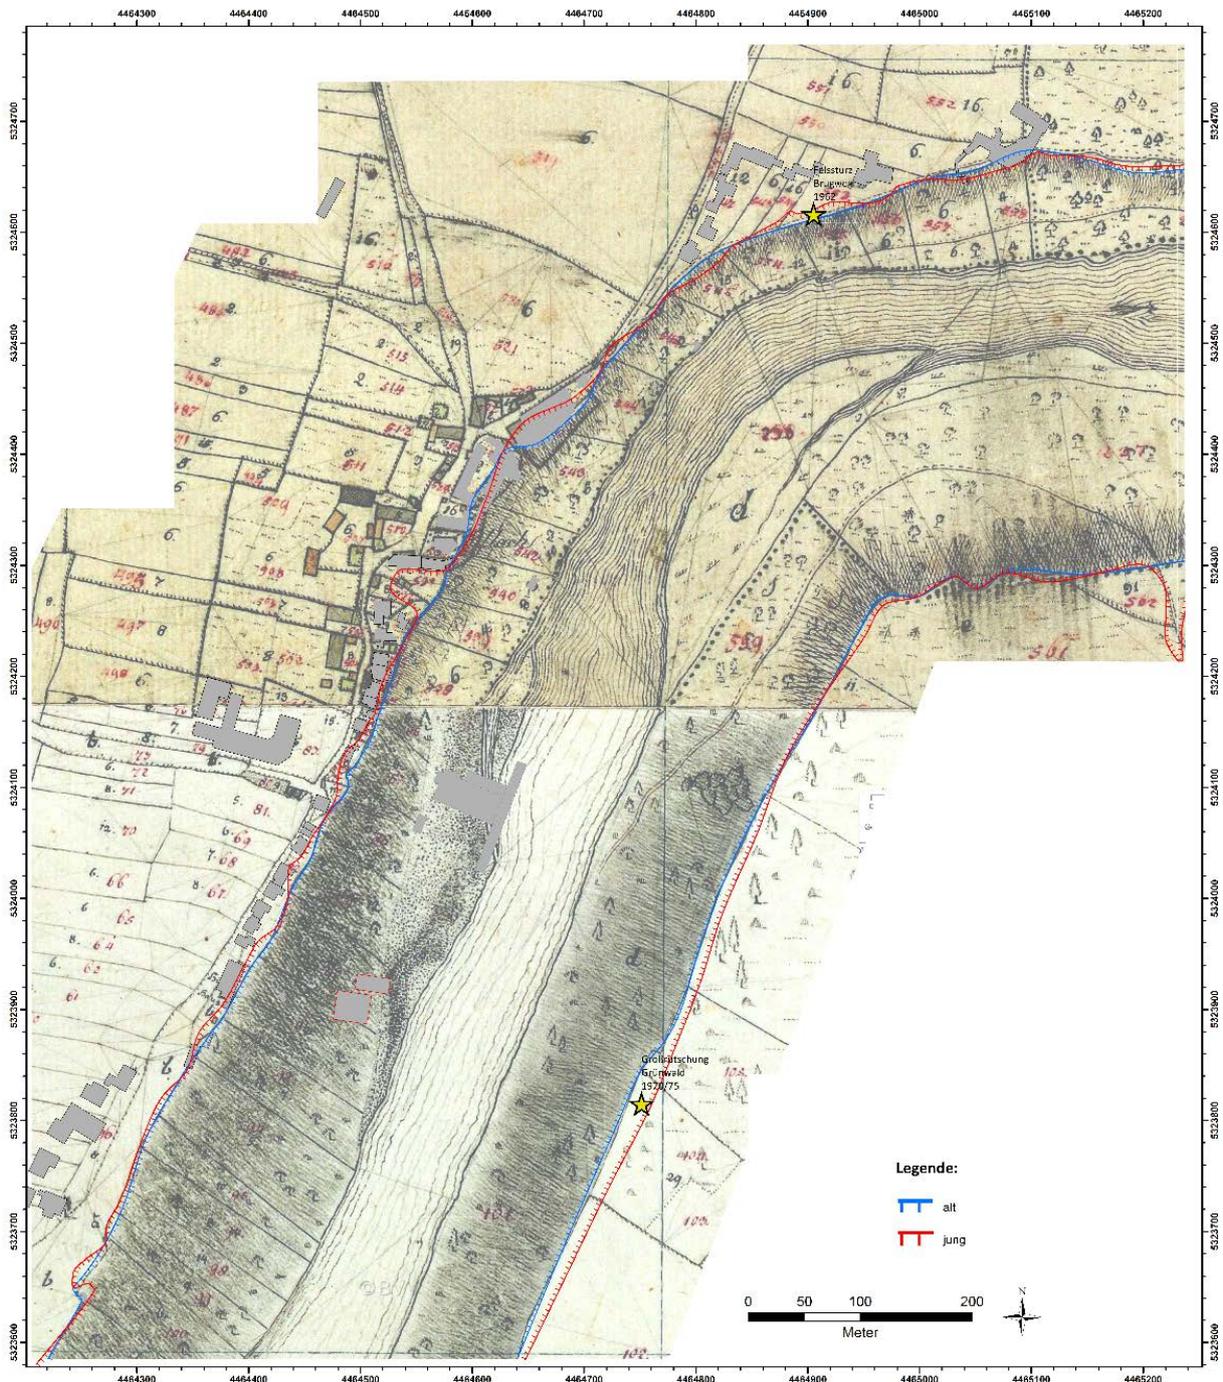
Zustand der Bebauung: Deutlich jüngere Hinweise auf Aktivität/Inaktivität der Großrutschungen gibt die Bebauung am westlichen Hochufer. Zu nennen sind hier die „Alte Heilig Geist Kirche“ und der hangseitig anschließende Friedhof im Ortskern von Pullach, die in den Jahren 1488 bis 1489 erbaut wurden. Weitere ältere Gebäude, die heute direkt an der Hangkante liegen sind die Burg Schwaneck, deren ältester Kern 1843 fertiggestellt wurde, das Gasthaus Rabenwirt bzw. der ehemalige Bauernhof (Neunerhof) am Kirchplatz 1, der Anfang des 19. Jahrhunderts erbaut wurde, und die Walter-Villa (Habenschadenstraße 25) aus dem Jahr 1907. Diese Gebäude zeigen, wie auch der Vergleich der heutigen Hangkante mit der historischen Karte von 1841, dass sich die Hangkante auf der Pullacher Seite mindestens in den letzten 100 Jahren nicht stark verändert hat (Abb. 39).

Abb. 39: Vergleich der Hangkante heute – 1841 (Quelle: heute: dgm2 des Landesamtes für Vermessung), 1841 (Bayernatlas, historische Karte 1817-1841).
