**Tragwerksuntersuchung Leichtbauhallen  
im Gewerbepark Höllriegelskreuth  
Bericht zur Sichtkontrolle des Bestandstragwerks  
hier: Halle C**

**Projektnummer:** 1130/20

**Datum:** 14.10.2020 (Ortstermin)

**Tragwerksuntersuchung Leichtbauhallen  
im Gewerbepark Höllriegelskreuth  
Bericht zur Sichtkontrolle des Bestandstragwerks  
hier: Halle E**

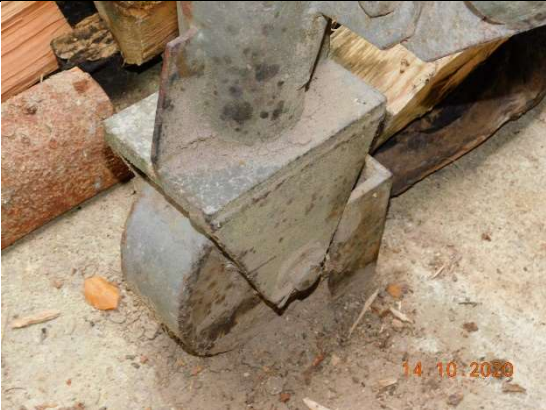
| Bild Nr. | Bilder | Feststellungen |
|---|---|---|
| 10 | | <b>Achse 1</b><br>Stütze wie vor, Lagerung auf einer Stahlrolle |

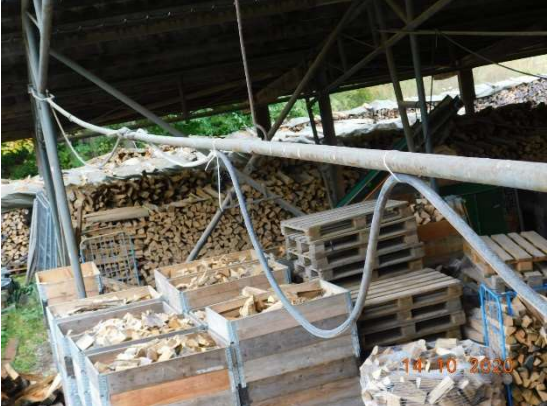
| Bild Nr. | Bilder | Feststellungen |
|---|---|---|
| 20 | | <b>Achse 1</b><br>Situation wie vor<br>beschrieben |

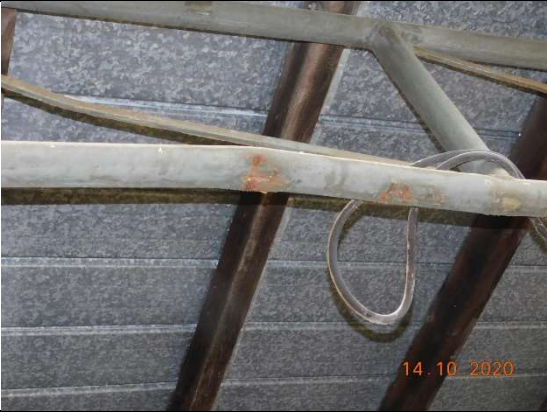
| Bild Nr. | Bilder | Feststellungen |
|---|---|---|
| 29 | | <b>Achse 1</b><br>Situation wie vor beschrieben, Nahaufnahme |

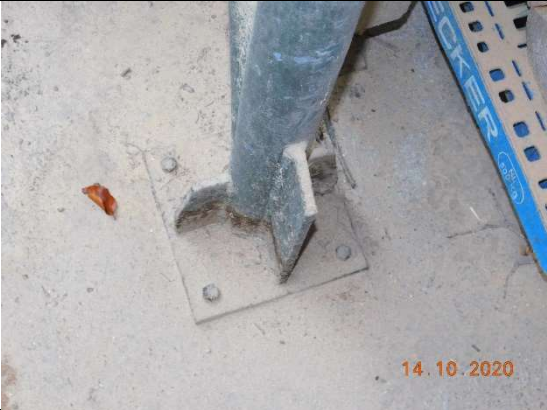
| Bild Nr. | Bilder | Feststellungen |
|---|---|---|
| 31 | | <b>Achse 1</b><br>Stütze wie vor, Stützenfuß<br>ohne Rolle:<br>Fundamentgröße<br>unbekannt |

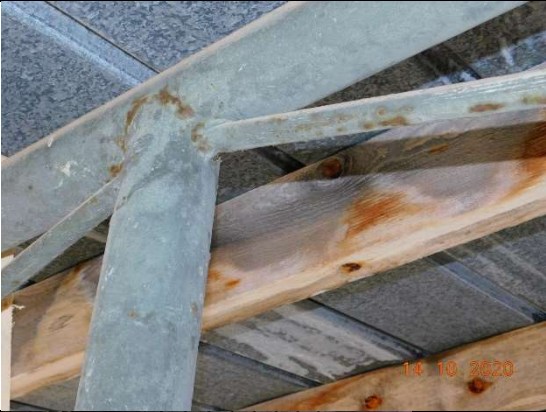
| Bild Nr. | Bilder | Feststellungen |
|---|---|---|
| 37 | | <b>Achse 1-6</b><br><b>Westansicht,</b><br>Situation wie vor<br>beschrieben an anderer<br>Stelle |

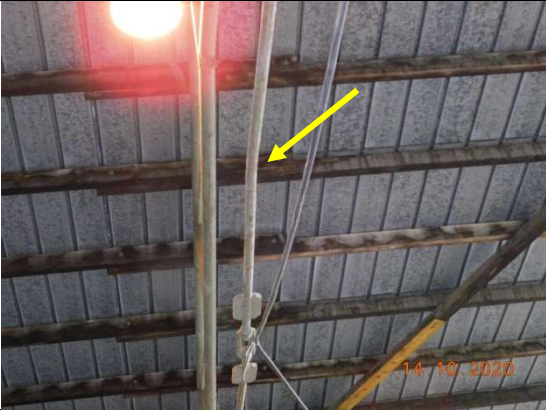
| Bild Nr. | Bilder | Feststellungen |
|---|---|---|
| 39 | | <b>Achse 2</b><br>Zugband verbogen |

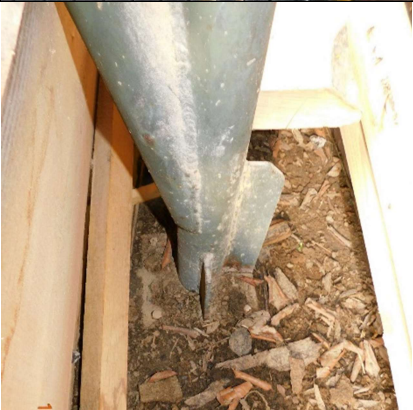
| Bild Nr. | Bilder | Feststellungen |
|---|---|---|
| 40 | | <b>Achse 2</b><br>Stützenfuß ohne Rolle:<br>Fundamentgröße<br>unbekannt |

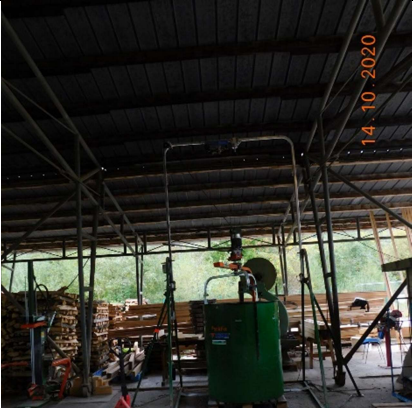
| Bild Nr. | Bilder | Feststellungen |
|---|---|---|
| 42 | | <b>Achse 2-3</b><br>Westliche<br>Hauptstützenachse unter<br>mittleren Hauptbinder:<br>Ohne Diagonalverband |

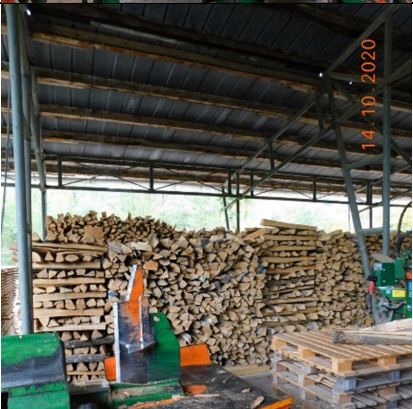
| Bild Nr. | Bilder | Feststellungen |
|---|---|---|
| 44 | | <b>Achse 4-5</b><br>Westliche<br>Hauptstützenachse unter<br>mittleren Hauptbinder:<br>Ohne Diagonalverband |

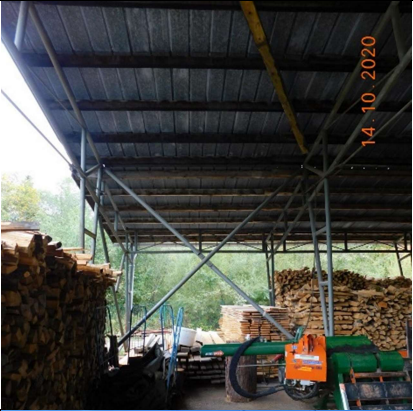
| Bild Nr. | Bilder | Feststellungen |
|---|---|---|
| 46 | | <b>Achse 5-6</b><br>Westliche Hauptstützenachse unter mittleren Hauptbinder: Diagonalverband auf gesamter Höhe |

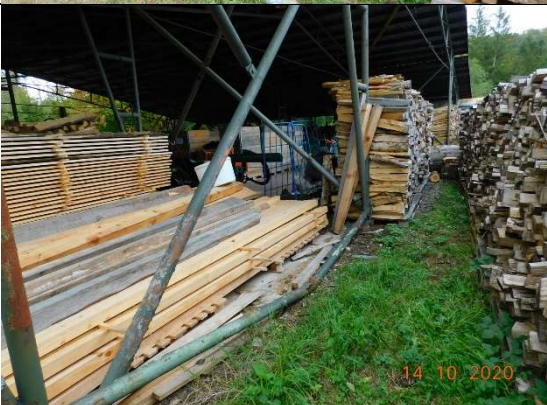
| Bild Nr. | Bilder | Feststellungen |
|---|---|---|
| 51 | | <b>Achse 6</b><br>Situation wie vor<br>beschrieben, Nahaufnahme |

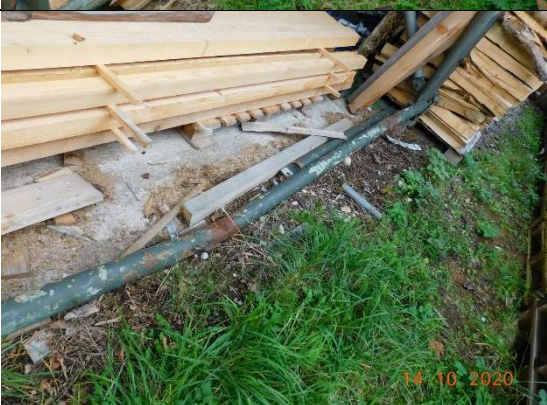
| Bild Nr. | Bilder | Feststellungen |
|---|---|---|
| 52 | | <b>Achse 6</b><br>Situation wie vor<br>beschrieben,<br>Detailaufnahme |

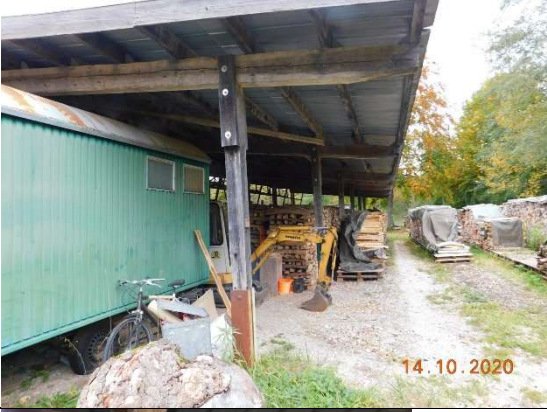
| Bild Nr. | Bilder | Feststellungen |
|---|---|---|
| 55 | | <b>Achse 6</b><br>Holzstütze in Stahl U-<br>Profilen an der Ostseite<br>eingeschraubt. |

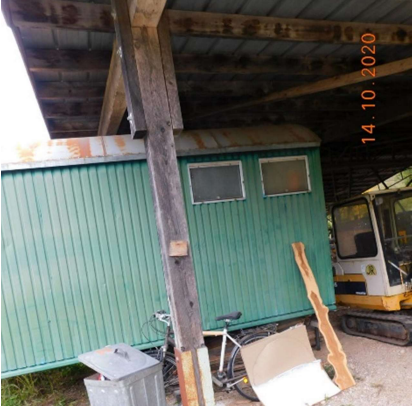
| Bild Nr. | Bilder | Feststellungen |
|---|---|---|
| 56 | | <b>Achse 6</b><br>Situation wie vor<br>beschrieben |

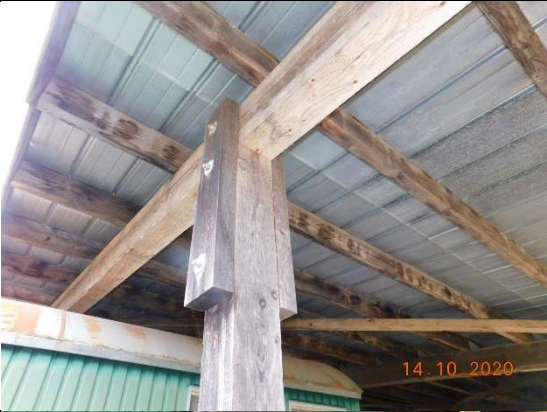
| Bild Nr. | Bilder | Feststellungen |
|---|---|---|
| 57 | | <b>Achse 6</b><br>Stütze wie vor,<br>Kopfausbildung |

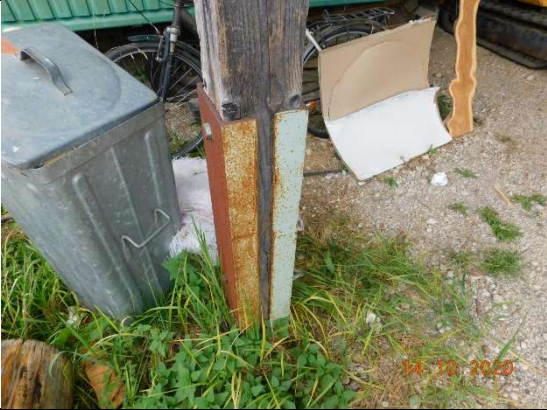
| Bild Nr. | Bilder | Feststellungen |
|---|---|---|
| 58 | | <b>Achse 6</b><br>Stützenfuß wie oben<br>beschrieben |

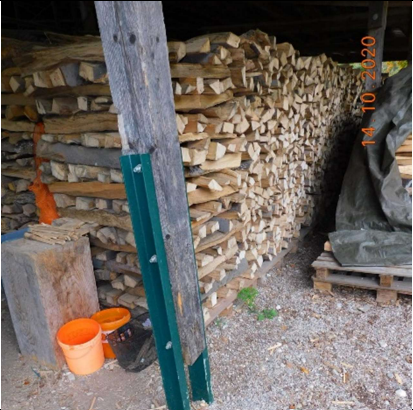
| Bild Nr. | Bilder | Feststellungen |
|---|---|---|
| 59 | | Anbaustützenfuß an<br>anderer Stelle |

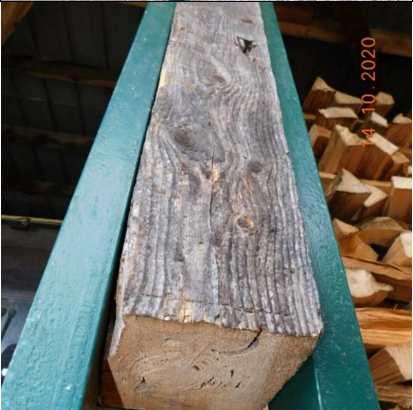
| Bild Nr. | Bilder | Feststellungen |
|---|---|---|
| 60 | | Situation wie vor<br>beschrieben, Fußdetail |

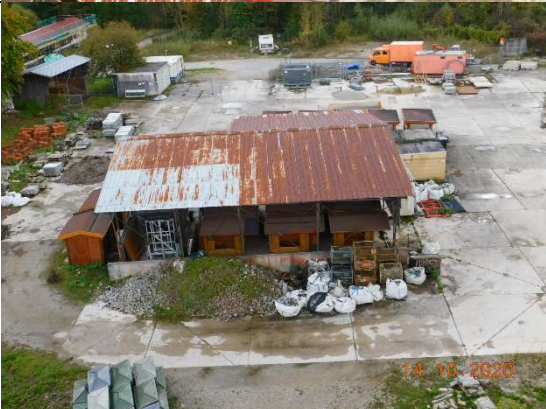
| Bild Nr. | Bilder | Feststellungen |
|---|---|---|
| 03 | | Situation wie vor<br>beschrieben, Nordseite |

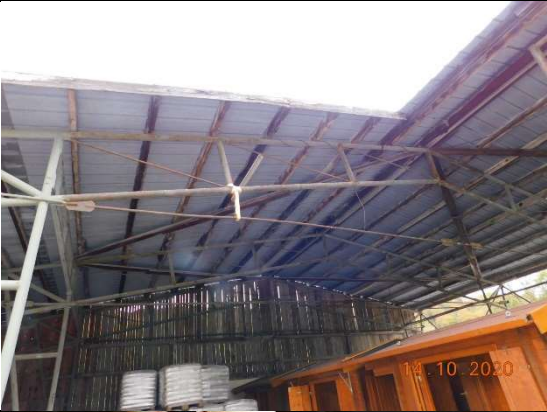
| Bild Nr. | Bilder | Feststellungen |
|---|---|---|
| 09 | | Binder wie vor, mittlerer Teil. Das horizontale Zugband Ø 34mm rd. Ist behelfsmäßig mit einer Schlaufe gesichert. |

- Teilweise tragen die Stützenfüße ihre Last über Stahlrollen in den Baugrund ein. Die Fundamentgröße ist unbekannt. Wir empfehlen die Horizontallastaufnahme in statischer Hinsicht zu überprüfen.
- Das horizontale Zugband beim Fachwerkbinder ist teilweise behelfsmäßig mit einer Schlaufe gesichert.
- Feuchtschäden sind an den Koppelpfetten vorhanden.
- Metallprofile zur Halterung der verschalten Holzprofile sind zum Teil verschoben und korrodiert.

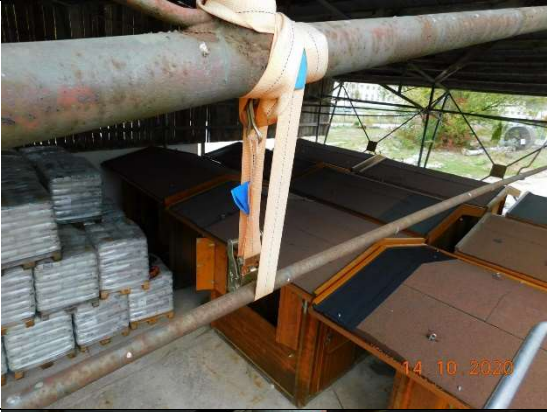
| Bild Nr. | Bilder | Feststellungen |
|---|---|---|
| 10 | | Situation wie vor beschrieben |

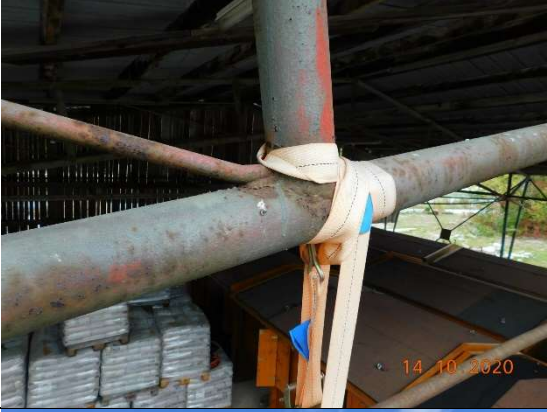
| Bild Nr. | Bilder | Feststellungen |
|---|---|---|
| 11 | | Situation wie vor beschrieben, Nahaufnahme |

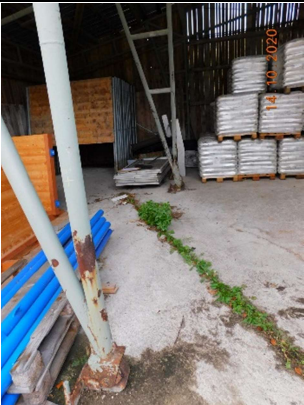
| Bild Nr. | Bilder | Feststellungen |
|---|---|---|
| 13 | | Binderbereich wie oben beschrieben, linke Stütze, stark am Stützenfuß mechanisch beschädigt und korrodiert. |

- Einige Fachwerkbinderhaupttragteile und Stützenfüße sind zum Teil mechanisch stark beschädigt. Bei vielen Binderknotenpunkten sind Korrosionsspuren vorhanden. Wir empfehlen die mechanischen Beschädigungen zu beheben.
- Auffällig ist eine Holzmaststütze mit starker Rissbildung im Holzmast. an der Ostseite. Die Holzdiagonale dort ist durch Feuchtigkeit geschwächt und die

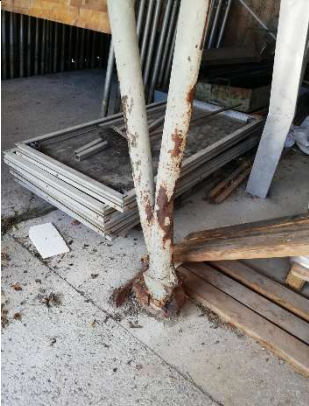
| Bild Nr. | Bilder | Feststellungen |
|---|---|---|
| 14 | | Situation wie vor beschrieben auch an der benachbarten rechten Stütze |

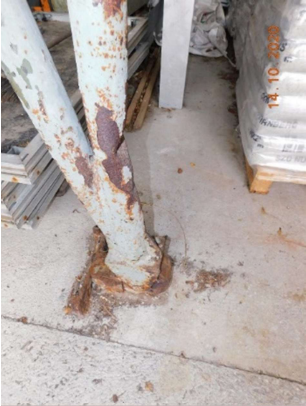
| Bild Nr. | Bilder | Feststellungen |
|---|---|---|
| 15 | | Situation wie vor beschrieben, Nahaufnahme |

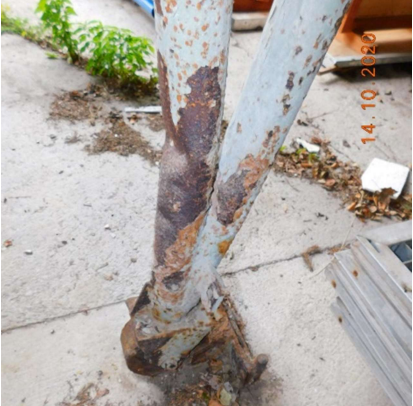
| Bild Nr. | Bilder | Feststellungen |
|---|---|---|
| 16 | | dito |

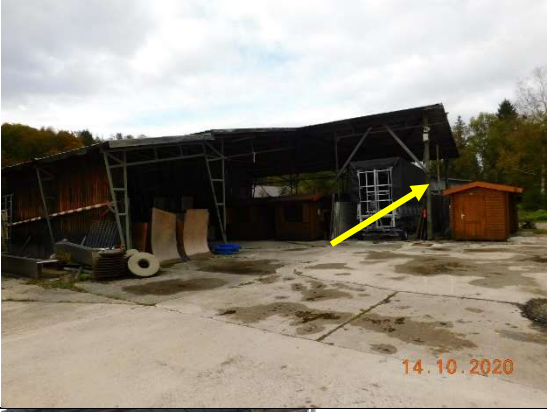
| Bild Nr. | Bilder | Feststellungen |
|---|---|---|
| 27 | | Südansicht des<br>abgewinkelten östlichen<br>Hallenteils. Auffällig ist eine<br>Holzmaststütze an der<br>Ostseite (siehe Pfeil) |

Befestigung an der Holzstütze nicht mehr ausreichend tragfähig. Der Holzmastenfuß ist ohne Schutz vor Feuchtigkeitseintrag

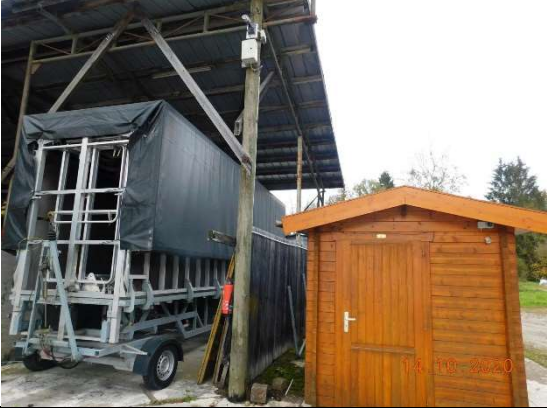
| Bild Nr. | Bilder | Feststellungen |
|---|---|---|
| 28 | | Holzmast wie vor<br>beschrieben. Rundholz Ø<br>20cm |

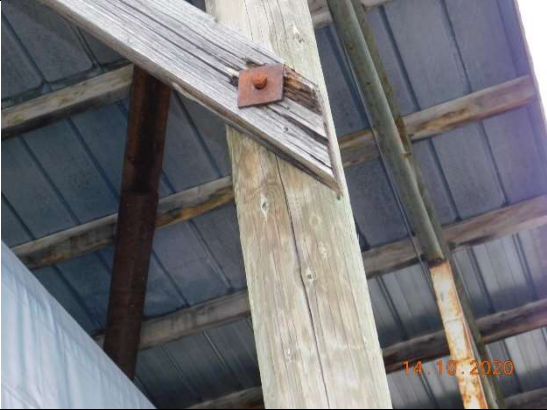
| Bild Nr. | Bilder | Feststellungen |
|---|---|---|
| 29 | | Die Holzdiagonale ist durch Feuchtigkeit geschwächt und die Befestigung an der Holzstütze nicht mehr ausreichend tragfähig |
| 30 | | Situation wie beschrieben, Nahaufnahme |

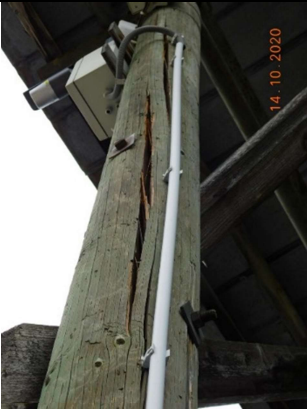
| Bild Nr. | Bilder | Feststellungen |
|---|---|---|
| 31 | | Starke Rissbildung im Holzmast |

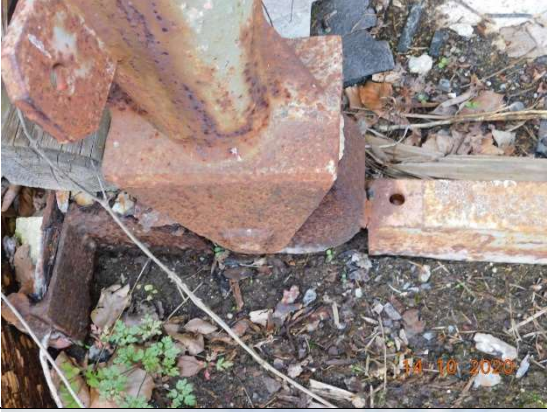
| Bild Nr. | Bilder | Feststellungen |
|---|---|---|
| 43 | | Stützenfußausbildung mittels Rollen |

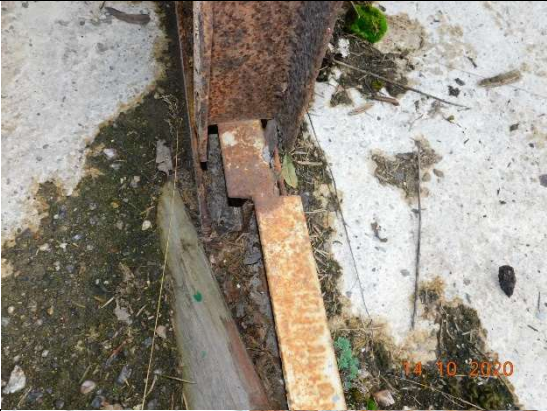
| Bild Nr. | Bilder | Feststellungen |
|---|---|---|
| 46 | | Ansicht wie vor, Metallprofile zur Halterung der verschalten Holzprofile sind zum Teil verschoben und korrodiert. |

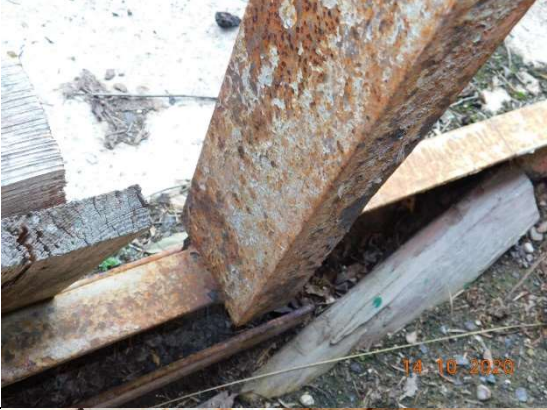
| Bild Nr. | Bilder | Feststellungen |
|---|---|---|
| 47 | | Situation wie vor beschrieben |

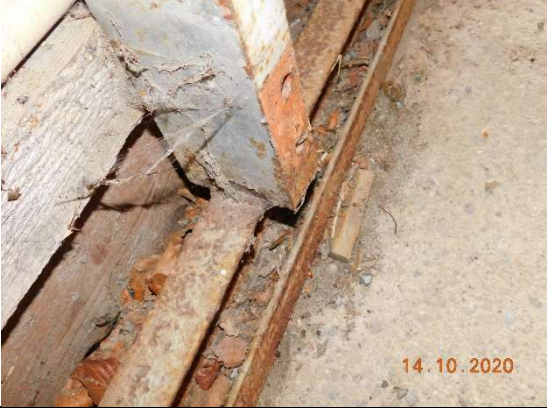
| Bild Nr. | Bilder | Feststellungen |
|---|---|---|
| 48 | | Situation wie vor beschrieben an anderer Stelle im Wandfußbereich |

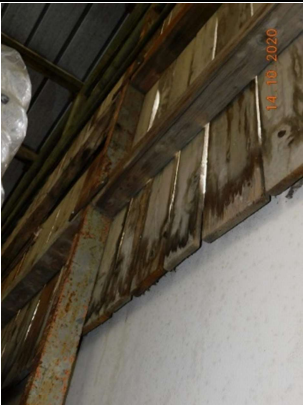
| Bild Nr. | Bilder | Feststellungen |
|---|---|---|
| 49 | | Situation wie vor beschrieben im oberen Wandbereich |

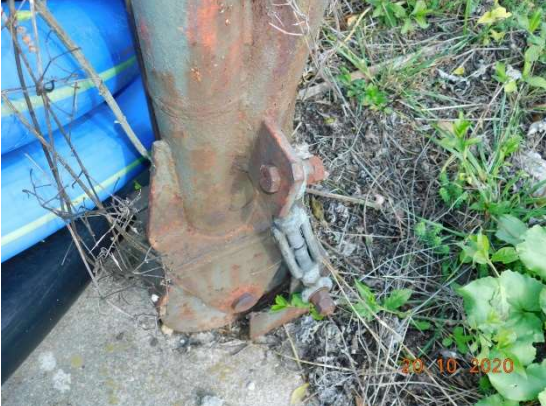
| Bild Nr. | Bilder | Feststellungen |
|---|---|---|
| 12 | | Ansicht wie vor, Rollenlager des südöstlichen Stützenfusses |

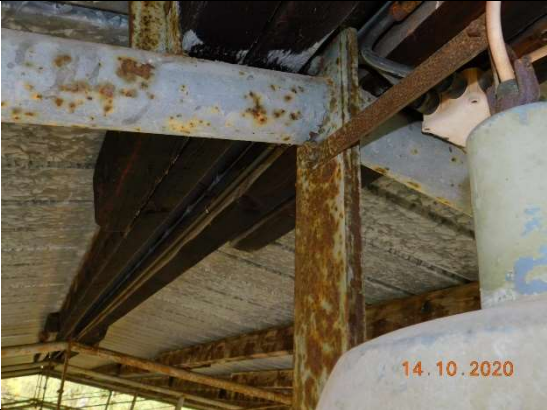
| Bild Nr. | Bilder | Feststellungen |
|---|---|---|
| 19 | | Situation wie vor beschrieben, Nahaufnahme |

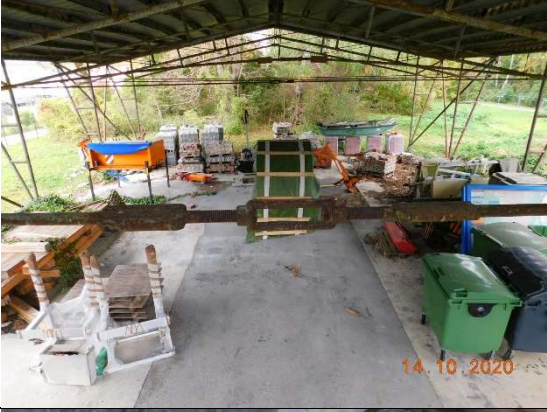
| Bild Nr. | Bilder | Feststellungen |
|---|---|---|
| 22 | | Binder wie vor,<br>Zugbandverbindung mit<br>Spannschloss |

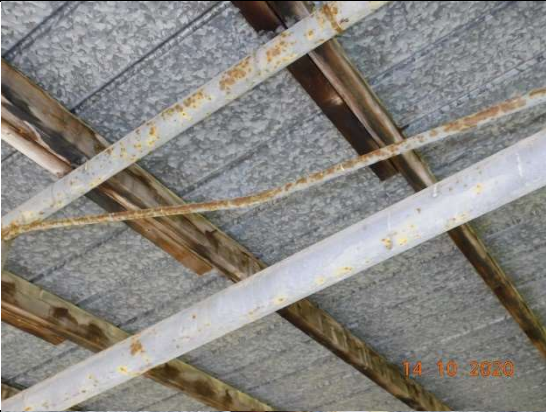
| Bild Nr. | Bilder | Feststellungen |
|---|---|---|
| 25 | | Situation wie vor beschrieben, Nahaufnahme |

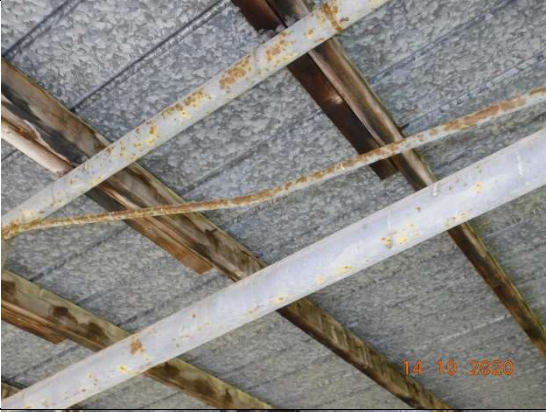
| Bild Nr. | Bilder | Feststellungen |
|---|---|---|
| 26 | | dito |

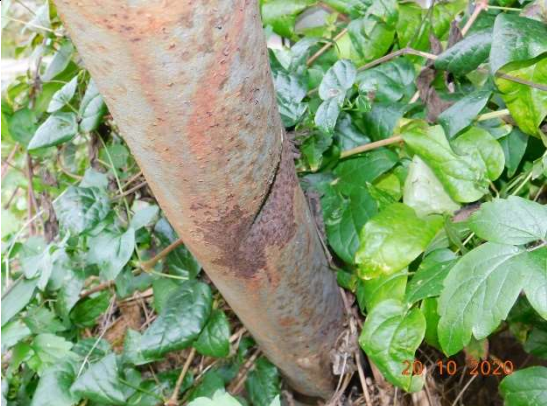
| Bild Nr. | Bilder | Feststellungen |
|---|---|---|
| 29 | | Bereich zwischen Achse 3 und 4, mechanische Beschädigung einer Verbandsdiagonalen |
| 30 | | Situation wie vor beschrieben, Nahaufnahm |

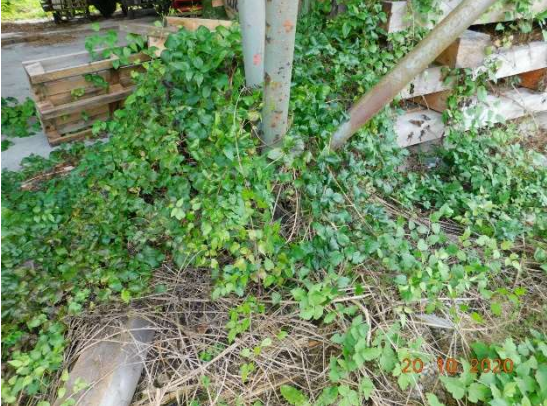
| Bild Nr. | Bilder | Feststellungen |
|---|---|---|
| 32 | | Achse 4, Stützenfuß als Rollenlager |

Eine Schadensausbreitung durch z.B. Überlasten bei starkem Schneefall kann dazu führen, dass die Standsicherheit nicht mehr gegeben ist. Wir empfehlen die Haupttragwerksteile in statischer Hinsicht zu überprüfen.

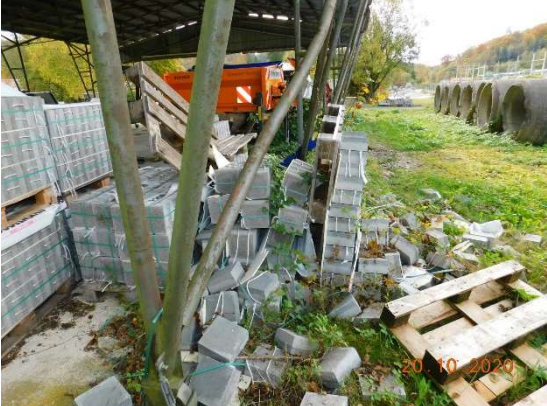
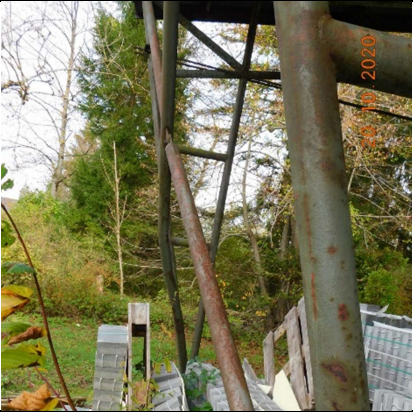
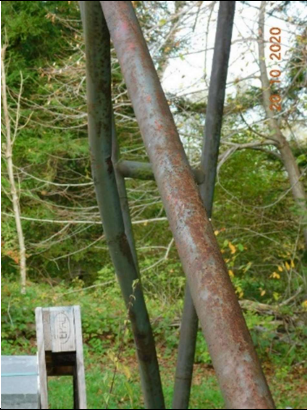
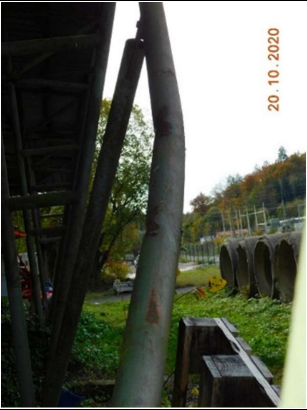
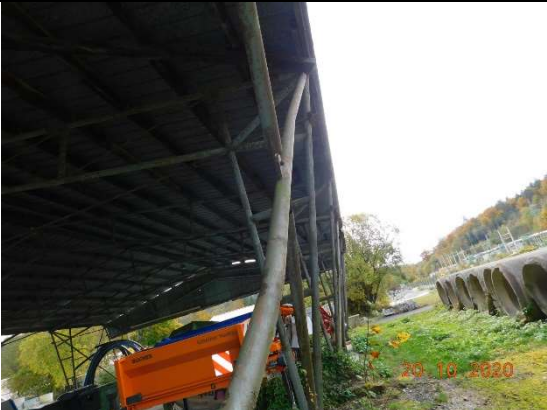
| Bild Nr. | Bilder | Feststellungen |
|---|---|---|
| 35 | | Achse 5 bis 6<br>Beschädigte<br>Verbandsdigonalen. Durch<br>die vorhanden<br>Verformungen ist der<br>Verband nicht mehr<br>tragfähig |
| 36 | | Situation wie vor<br>beschrieben |

| Bild Nr. | Bilder | Feststellungen |
|---|---|---|
| 37 | | Situation wie vor beschrieben, starke Verformungen |

- Zwischen Achse 5 und 6 sind die Stabilisierungsverbände stark beschädigt und zwischen Achse 1 und 2 verformt.
- Bei Fachwerkbindern sind die Diagonalen verbogen.
- Einige Fachwerkbinderhaupttragteile und Stützenfüße sind zum Teil mechanisch stark beschädigt. Bei vielen Binderknotenpunkten sind Korrosionsspuren vorhanden. Wir empfehlen die mechanischen Beschädigungen zu beheben.
- Teilweise tragen die Stützenfüße ihre Last über Stahlrollen in den Baugrund ein. Die Fundamentgröße ist unbekannt. Wir empfehlen die Horizontallastaufnahme in statischer Hinsicht zu überprüfen.
- Das horizontale Zugband beim Fachwerkbinder ist teilweise behelfsmäßig mit einer Schlaufe gesichert.
