zur Machbarkeitsstudie:

Gewerbehof Höllriegelskreuth

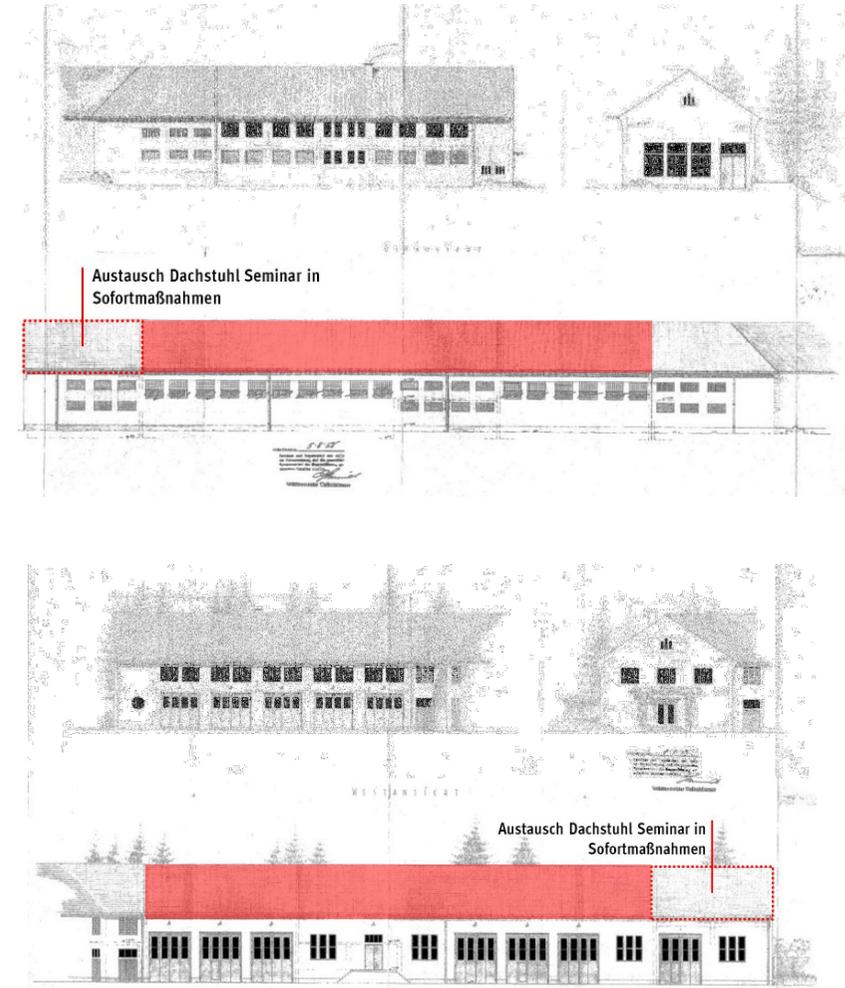
Abb. 16/17: Kennzeichnung der in dieser Variante betrachteten Bereiche des Daches über Bauteil 1B

Im Zuge der Maßnahmen zur Erneuerung des Dachstuhls über dem Bauteil 1A (Büronutzung), sowie über dem Bauteil 1B, im Bereich der Seminarräume, wird die Möglichkeit aufgezeigt, eine vollständige Erneuerung des Dachtragwerks über dem Bauteil 1B durchzuführen. Eine bauliche Notwendigkeit besteht derzeit nicht, da der bestehende Dachstuhl keine optisch erkennbaren Schäden oder Verformungen aufweist. Es gilt Bestandsschutz. Falls keine Maßnahmen durchgeführt werden sollen, ist bei einem späteren Austausch der Dachdeckung, der Dachstuhl erneut auf ausreichende Tragfähigkeit zu untersuchen und ggf. auszutauschen.

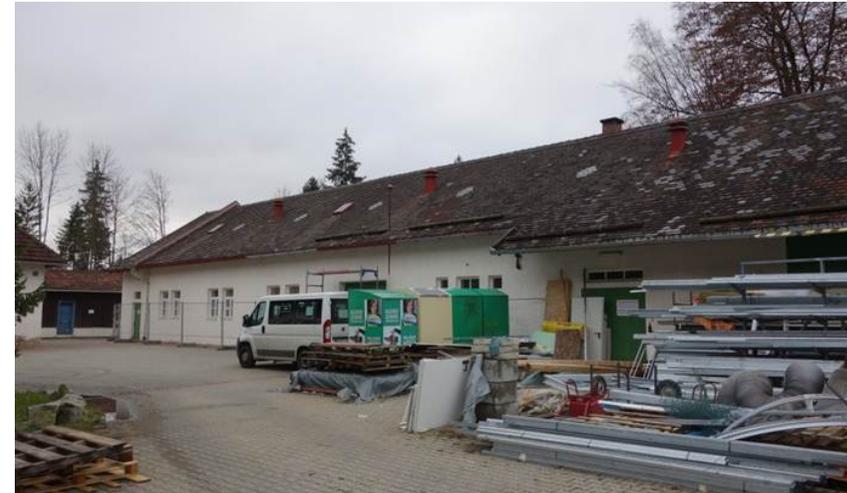
Abb. 34: Kennzeichnung zur Erneuerung berücksichtigter Dachflächen

- **Austausch der defekten Dachdeckung wegen herabfallender Dachziegel, als Sicherungsmaßnahme und aufgrund Substanzgefährdung zwingend erforderlich.**
- Rückbau des bestehenden Dachstuhls über Bauteil 3A aufgrund Überlastung des Tragwerks. In diesem Zuge bauphysikalische Optimierung des Daches --> Neuen Dachstuhl (inkl. Konstruktion/Dämmung/Deckung/ Dachfenster)
- Rückbau von ungenutzten Kaminen, sowie Brandabschnittswänden unter die Dachhaut, zur Reduzierung des erforderlichen Aufwands für den Bauunterhalt (Schwachstellen für Undichtigkeiten in der Dachhaut).
- Erneuerung der Dachentwässerung
